SITUACIÓN DEFICIENCIAS DETERMINADAS

| NOMBRE DEL ESTABLECIMIENTO: | Escuela Oficial Rural Mixta | DIRECCIÓN DEL ESTABLECIMIENTO: | Caserío El Pacate, aldea Xoconilaj |
| CÓDIGO DEL ESTABLECIMIENTO: | 13-10-0018-43 | FECHA: | 06/06/2025 |

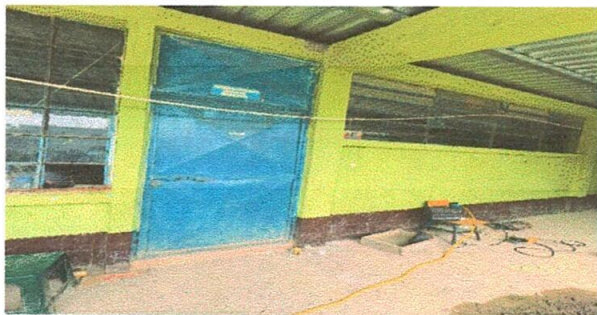
Foto 1: deterioro de puerta en cocina

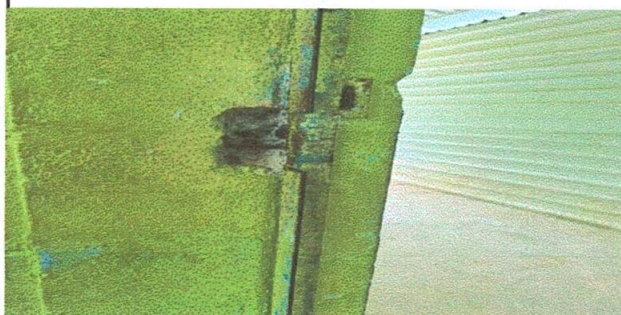
Foto 2: marcos en mal estado

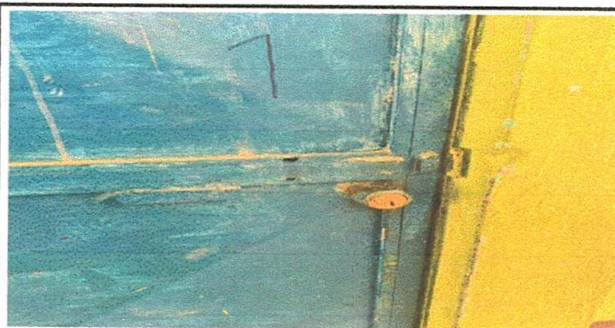
Foto 3: pasadores en mal estado

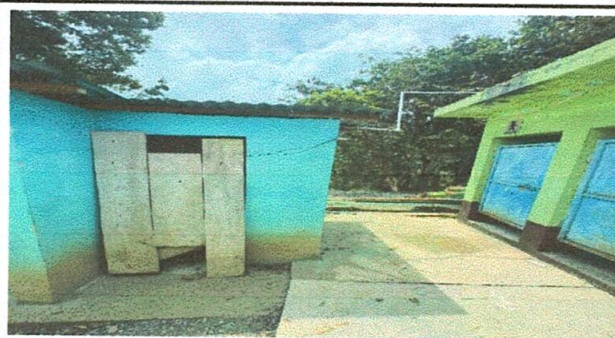
Foto 5: puerta de madera en mal estado

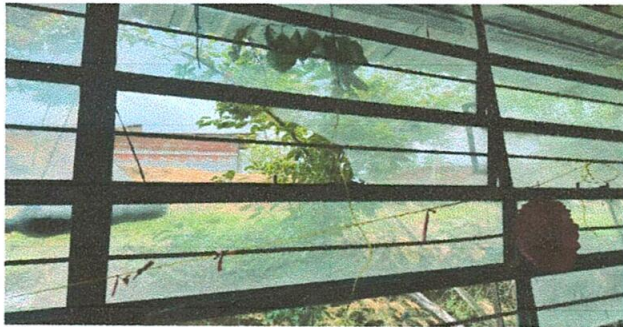
Foto 7: Vidrios quebrados

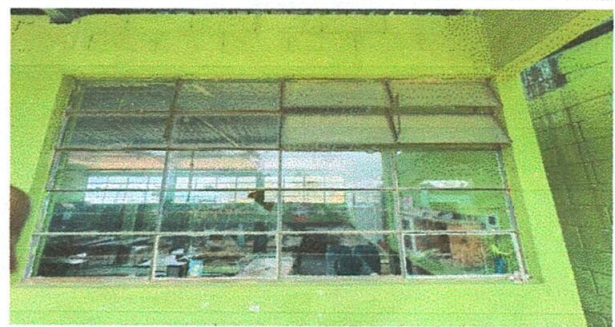
Foto 8: ventanas y vidrios en mal estado

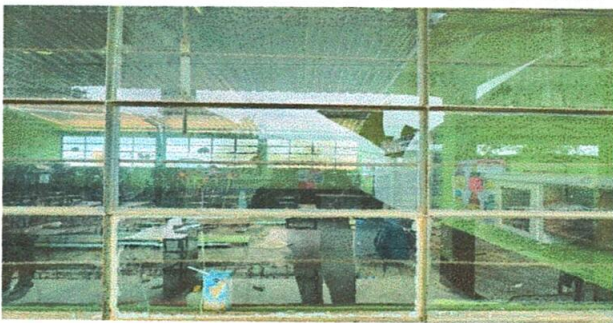
Foto 9: vidrios quebrados, ingreso de agua y polvo a las aulas

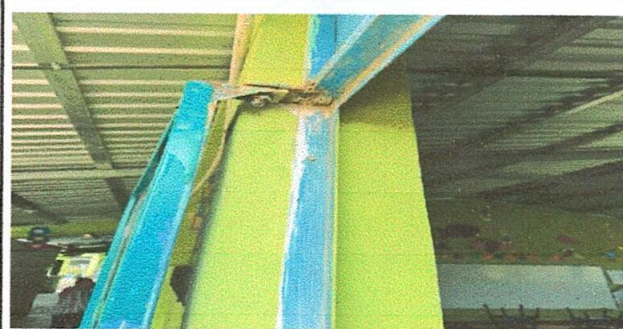
Foto 10: puertas en mal estado

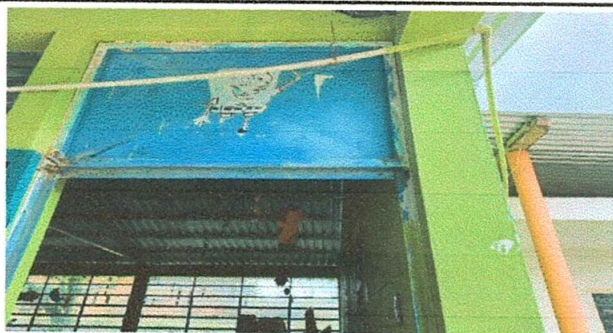
Foto 11: deterioro de puertas

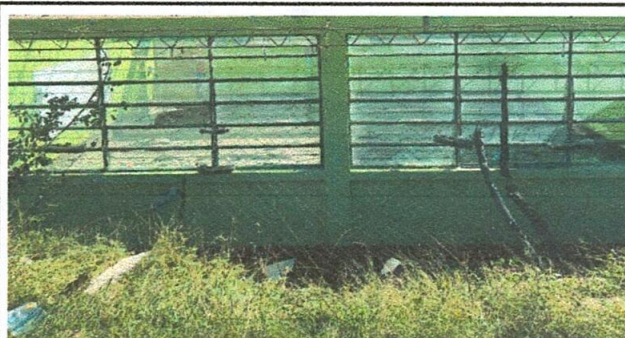
Foto 14: Deterioro de ventanas

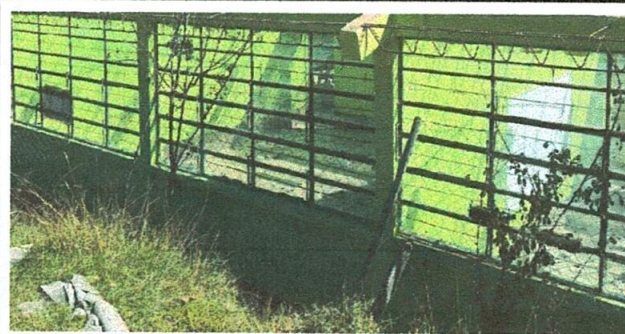
Foto 15: estructura oxidada e las ventanas

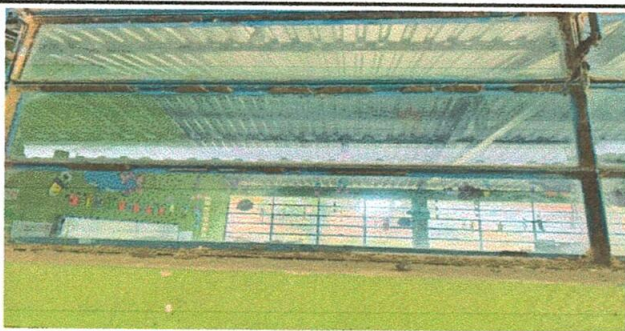
Foto 17: pegamento en mal estado

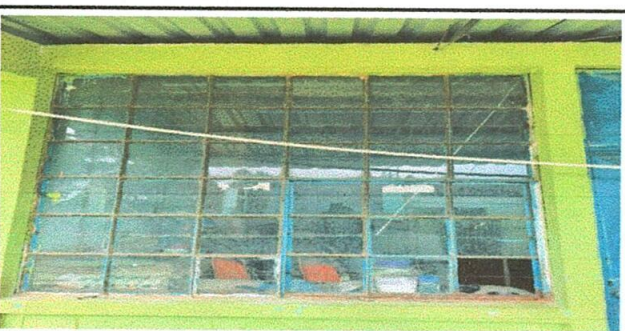
Foto 18: ventanas oxidadas y deterioradas

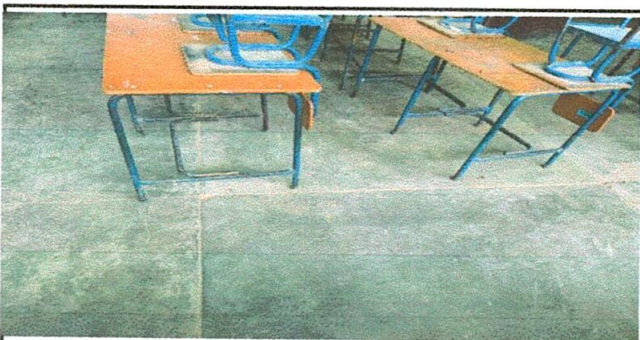
Foto 21: Agrietamiento del piso de cemento

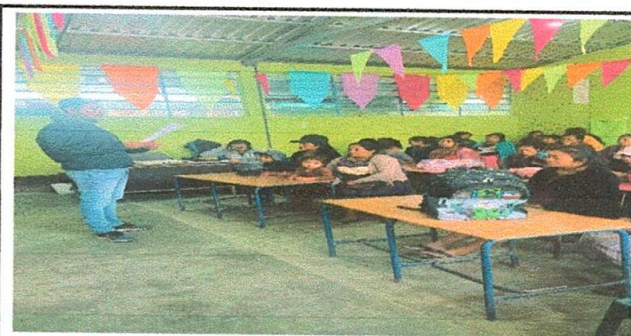
Foto 23: Desgaste del piso de cemento

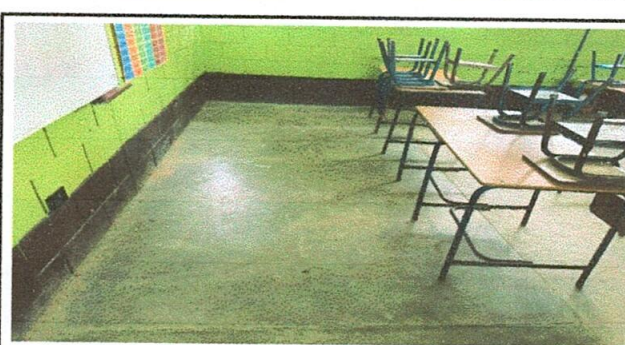
Foto 24: Deterioro de piso de cemento en las aulas y pasillos
