# REGISTRO FOTOGRÁFICO PROGRAMA DE MANTENIMIENTO DE EDIFICIOS ESCOLARES PÚBLICOS

SITUACIÓN DEFICIENCIAS DETERMINADAS

| NOMBRE DEL ESTABLECIMIENTO: | Escuela Oficial Rural Mixta | DIRECCIÓN DEL ESTABLECIMIENTO: | Caserío Tuichuj, Aldea Chicol |
| CÓDIGO DEL ESTABLECIMIENTO: | 13-10-0022-43 | FECHA: | 15/06/2025 |

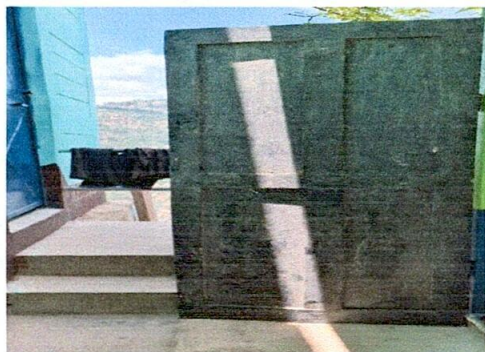
Foto1: Sustrucción de Puerta de madera por puerta de metal.

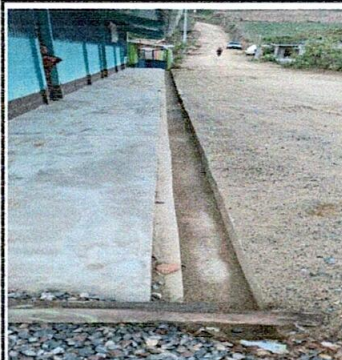
Foto 2: Es necesaria la reparación de las cunetas de concreto y mejoramiento con rejillas para evitar accidentes y para que corra el agua.

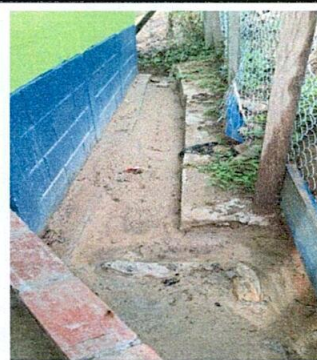
Foto 3: Es necesario el mejoramiento de esta baranda para evitar que ingresen personas ajenas a la escuela y el ingreso de animales,

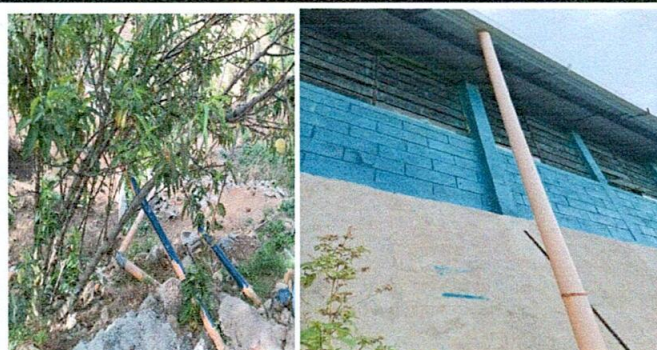
Foto 5: se necesita un muro perimetral para prevenir que se derrumbe la tierra y afecte una parte del establecimiento.

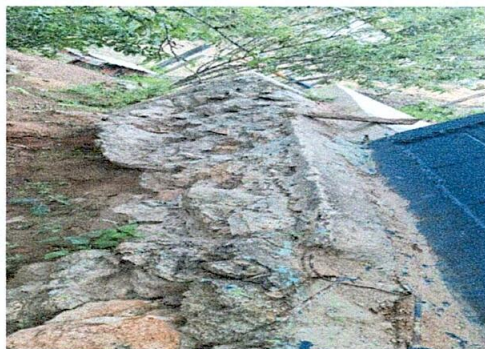
Foto 1: Reparación de cuneta de concreto, a un costado de la cocina para evitar que se deteriore el muro.

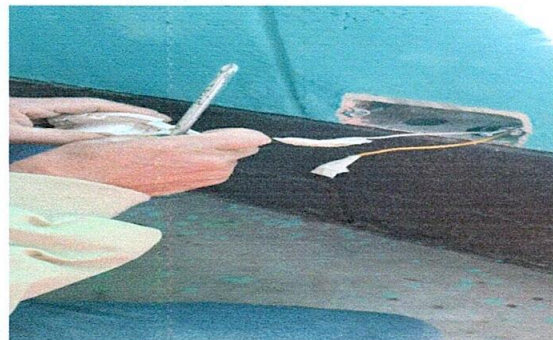
Foto 2: Reparación del sistema eléctrico.

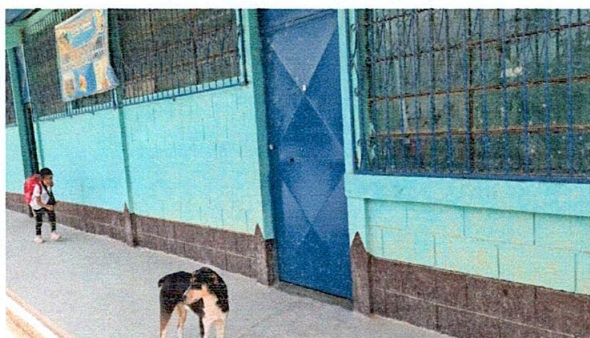
Foto 3: Pintura a muros exteriores e interiores de toda la escuela.

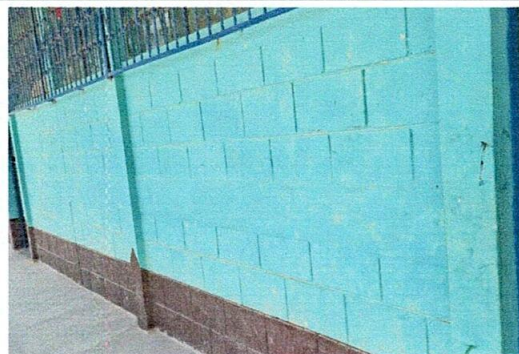
Foto 4: Pintura a muros exteriores e interiores de toda la escuela.

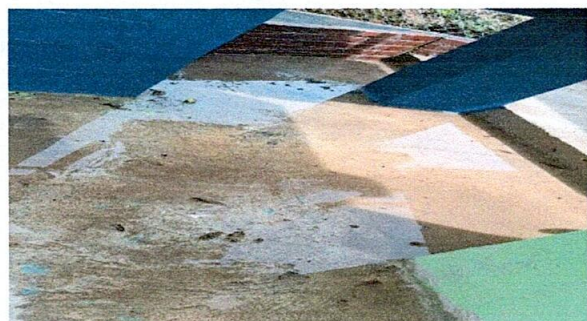
Foto 5: Mejoramiento de una cuneta con rejilla en el área de los baños, para evitar que el agua en tiempo de lluvia ingrese dentro de los baños.

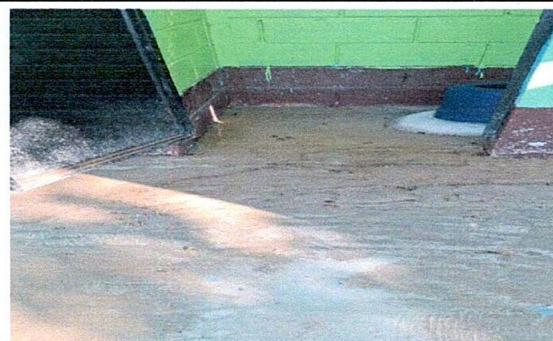
Foto 6: Mejoramiento de una cuneta con rejilla en el área de los baños, para evitar que el agua en tiempo de lluvia ingrese dentro de los baños.
