SITUACIÓN DEFICIENCIAS DETERMINADAS      PREVIO ☐      DURANTE ☒      POSTERIOR ☐

| NOMBRE DEL ESTABLECIMIENTO: | Escuela Oficial Rural Mixta | DIRECCIÓN DEL ESTABLECIMIENTO: | Caserío Tuichuj, Aldea Chicol |
| CÓDIGO DEL ESTABLECIMIENTO: | 13-10-0022-43 | FECHA: | 29/08/2025 |

# REGISTRO FOTOGRÁFICO PROGRAMA DE MANTENIMIENTO DE EDIFICIOS ESCOLARES PÚBLICOS

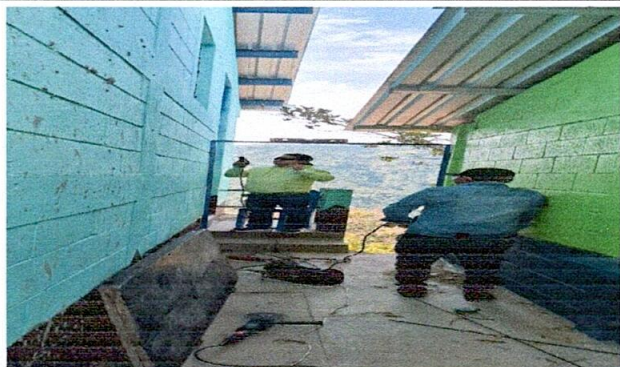
Foto 1: Sustitución de Puerta de madera por puerta de metal.

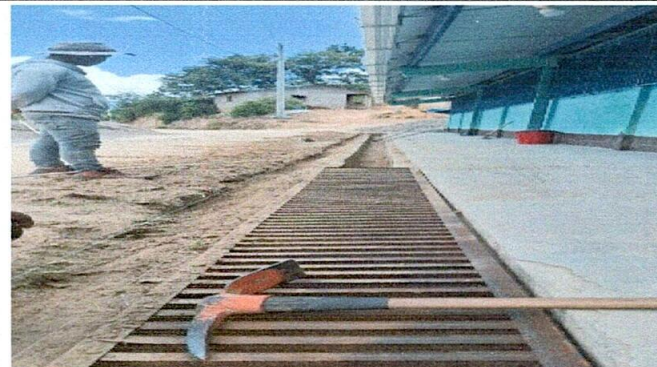
Foto 2: Es necesaria la reparación de las cunetas de concreto y mejoramiento con rejillas para evitar accidentes y para que corra el agua.

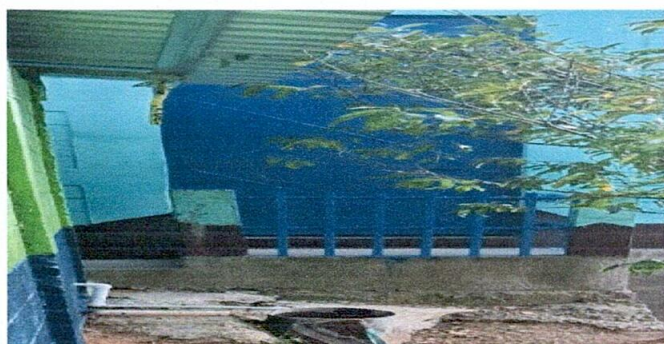
Foto 3: Es necesario el mejoramiento de esta baranda para evitar que ingresen personas ajenas a la escuela y el ingreso de animales al huerto escolar.

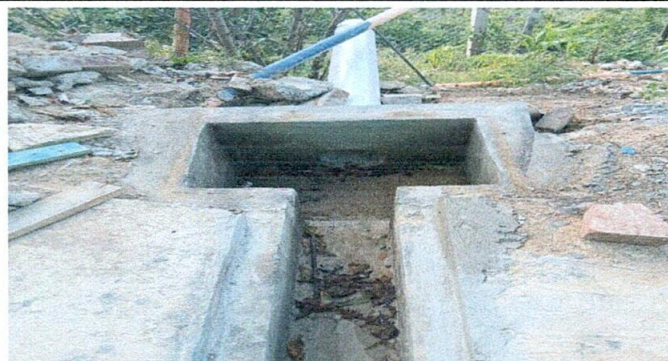
Foto 4: Es importante la reparación de la red de drenaje para prevenir y para que salga con mas facilidad las aguas pluviales.

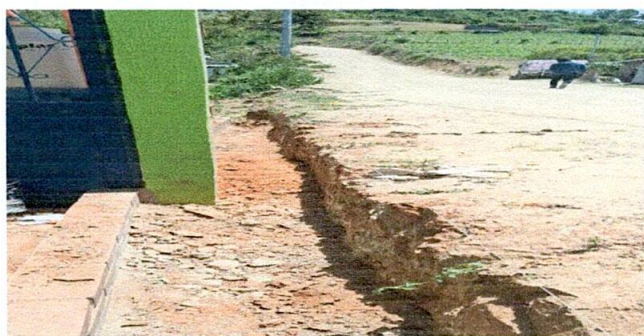
Foto 5: inicio de la construcción de un muro perimetral para prevenir que se derrumbe la tierra y afecte una parte del establecimiento.

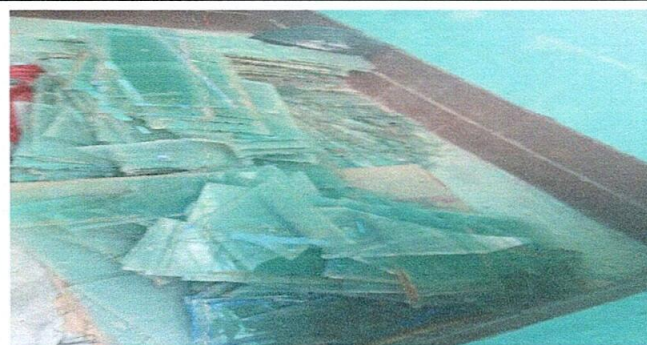
Foto 6: a las ventanas desde hace 20 años no se les ha dado mantenimiento, por lo que fue necesario el cambio de vidrios.

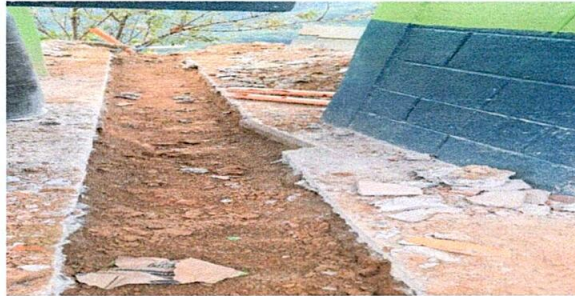
Foto1: Reparación de banqueta de concreto.

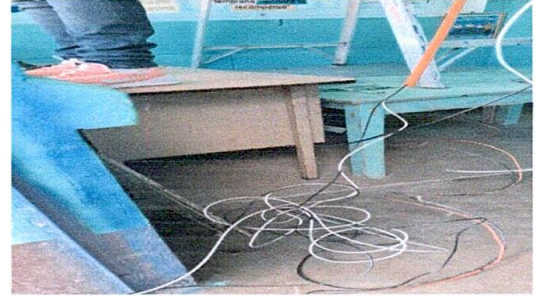
Foto 2: Repación del sistema eléctrico en toda la escuela.

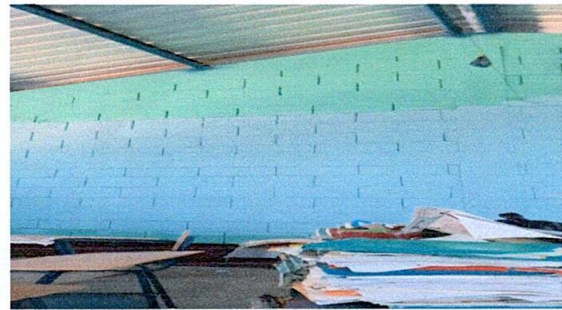
Foto 3: Pintura a muros exteriores e interiores del edificio de la EORM.

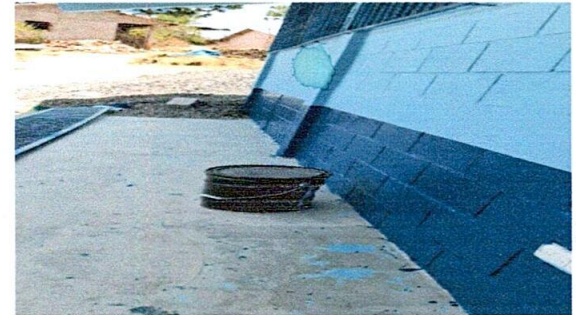
Foto 3: Pintura a muros exteriores e interiores del edificio de la EORM.

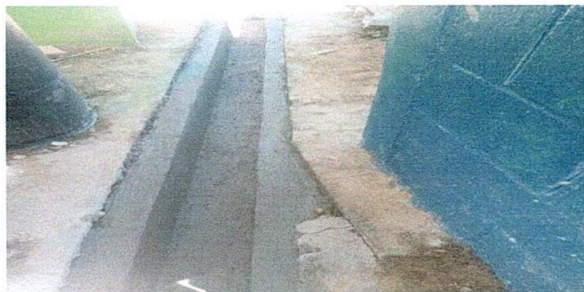
Foto 5: Mejoramiento de cuneta de concreto en el área de los baños.

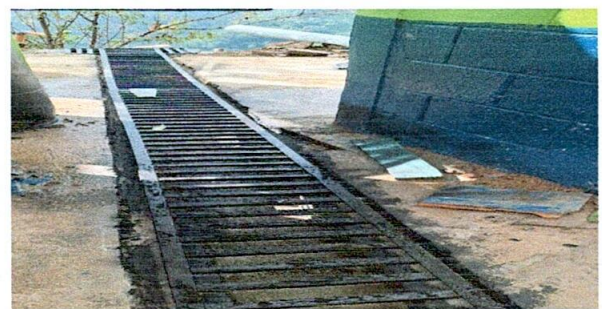
Foto 5: Mejoramiento de cuneta de concreto y colocación de rejilla en el área de los baños.
