REGISTRO FOTOGRÁFICO  
PROGRAMA DE MANTENIMIENTO DE EDIFICIOS ESCOLARES PÚBLICOS

SITUACIÓN DEFICIENCIAS DETERMINADAS

| NOMBRE DEL ESTABLECIMIENTO: | COPB ANEXO A EORM | DIRECCIÓN DEL ESTABLECIMIENTO: | CASERÍO CHEMICHE, ALDEA CRUZ QUEMADA |
| CÓDIGO DEL ESTABLECIMIENTO: | 13-10-0034-41 | FECHA: | 20 de marzo de 2025 |

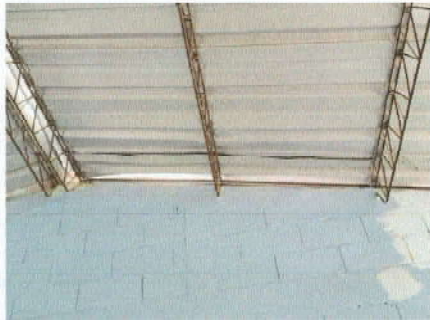
Foto1: Sustitución de techo de lámina, por lámina troquelada calibre 24

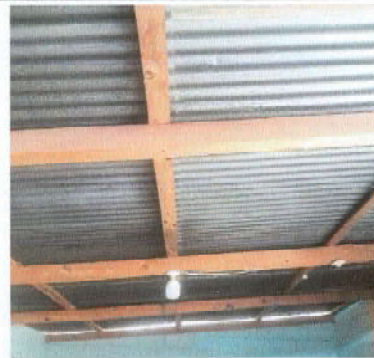
Foto 2: Sustitución de estructura de soporte de madera, por metal

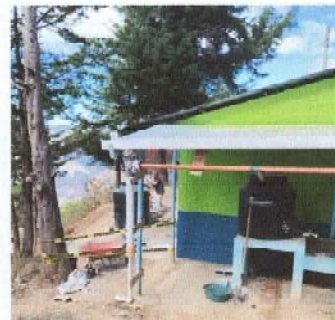
Foto 4: Sustitución de bajada de agua pluvial, tubo PVC de 3 pulgadas

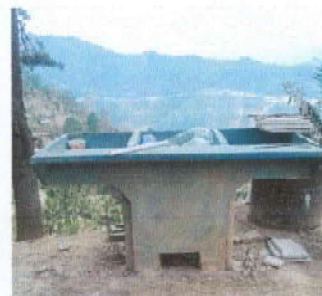
Foto 6: Sustitución de pila de cemento de 2 lavaderos

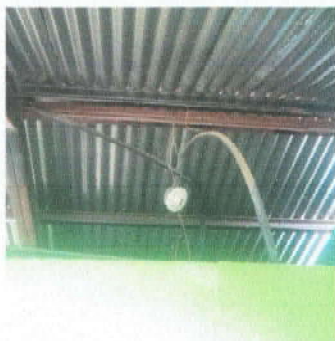
Foto 7: Sustitución de plafoneras, focos, tomacorrientes y cableado eléctrico en la cocina

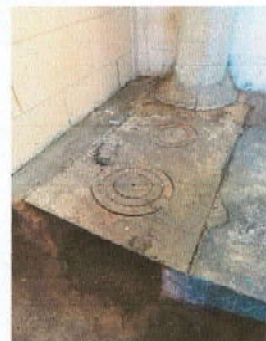
Foto 8: Sustitución de plancha de metal de 3 ornillas
