**REGISTRO FOTOGRÁFICO**  
**PROGRAMA DE MANTENIMIENTO DE EDIFICIOS ESCOLARES PÚBLICOS**

SITUACIÓN DEFICIENCIAS DETERMINADAS

| NOMBRE DEL ESTABLECIMIENTO: | COPB ANEXO A ESCUELA OFICIAL RURAL MIXTA | DIRECCIÓN DEL ESTABLECIMIENTO: | CASERÍO CHIQUILÁ ALDEA TOJCHIGUEL |
| CÓDIGO DEL ESTABLECIMIENTO: | 13-10-0544-41 | FECHA: | 18 DE MARZO DE 2025 |

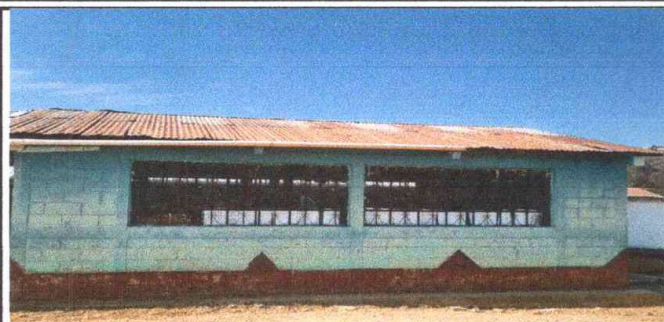
FOTO 1. SUSTITUCION DE LAMINA, POR LAMINA TROQUELADA ALUZINC CALIBRE 26

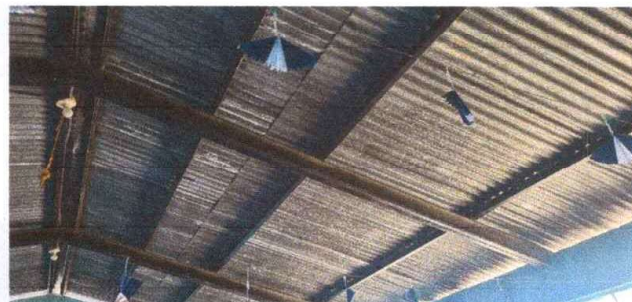
FOTO 2. MANTENIMIENTO A ESTRUCTURA DE SOPORTE DE METAL

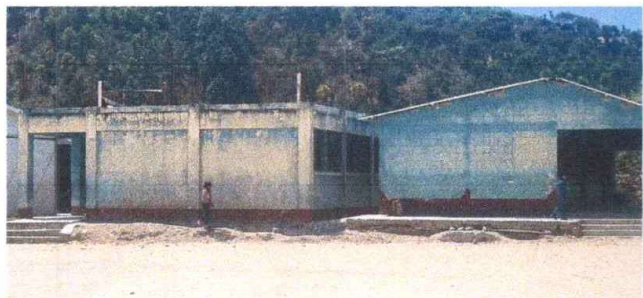
FOTO 3. PINTURA EN MUROS EXTERIORES E INTERIORES

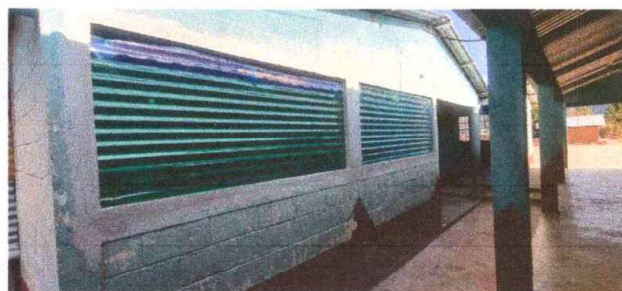
FOTO 4. SUSTITUCIÓN DE VENTA DE LÁMINA POR VENTANA DE METAL MÁS VIDRIO 1 mt alto X 2.29 mts ancho.

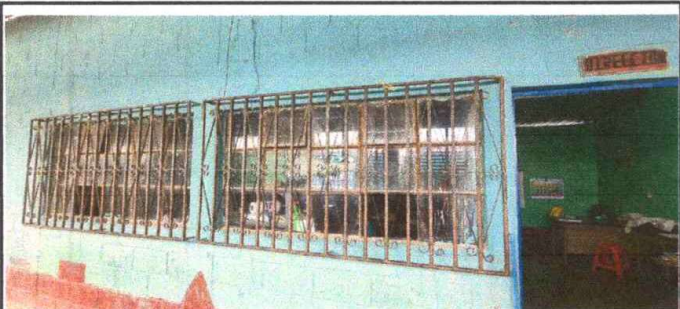
FOTO 5. MANTENIMIENTO A BALCONES DE METAL 1.20 mts de alto X 2.15 mts de ancho.

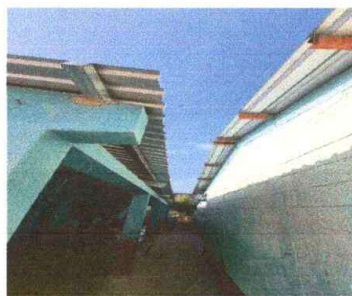
Foto 6: SUSTITUCIÓN DE CANAL DE METAL, CON SOPORTE, TAPONES Y BAJADAS.
