SITUACIÓN DEFICIENCIAS DETERMINADAS

| NOMBRE DEL ESTABLECIMIENTO: | EORM MIGUEL ÁNGEL ASTURIAS | DIRECCIÓN DEL ESTABLECIMIENTO: | ALDEA CHICOL SANTA BÁRBARA |
| CÓDIGO DEL ESTABLECIMIENTO: | 13-10-0554-43 | FECHA: | 30/07/2025 |

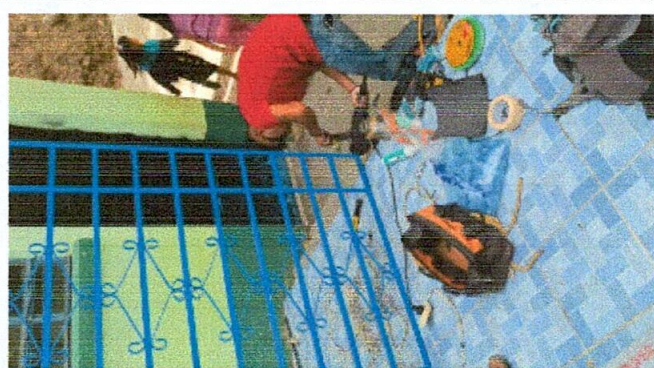
Foto1: 9 . Pintura en Portón

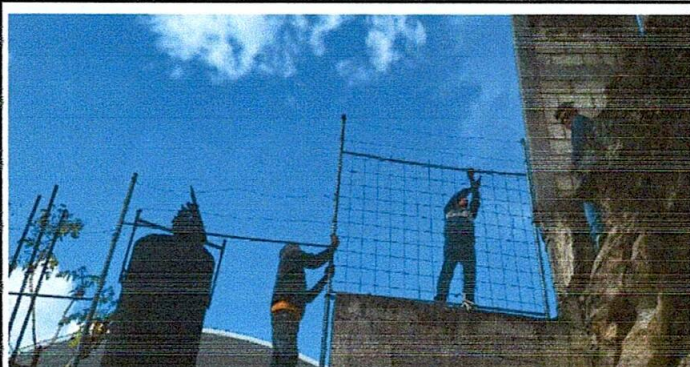
Foto 2: 6.1 Colocación de balcones de metal

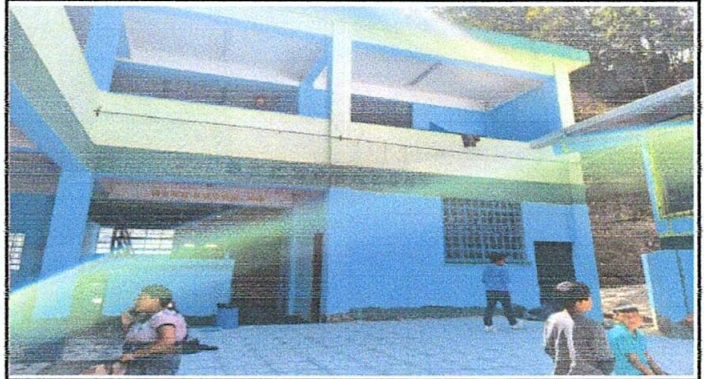
Foto1: 9 . Pintada de Puertas

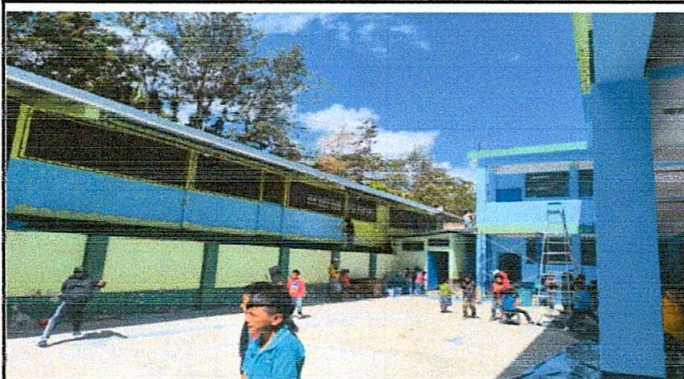
Foto 2: 6.1 Pintada en Paredes

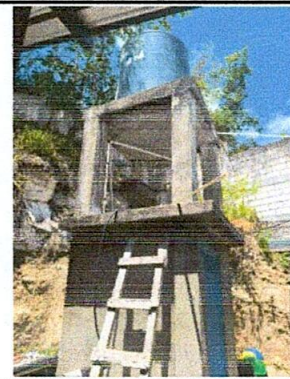
Foto 3: 9.1 Pintada de Muros
