SITUACIÓN DEFICIENCIAS DETERMINADAS

| DEPARTAMENTO: | Huehuetenango | MUNICIPIO: | Santa Bárbara |
| NOMBRE DEL ESTABLECIMIENTO: | EORM | DIRECCIÓN DEL ESTABLECIMIENTO: | Aldea Tojcail |
| CÓDIGO DEL ESTABLECIMIENTO: | 13-10-0563-43 | FECHA: | 06 de junio de 2,025 |

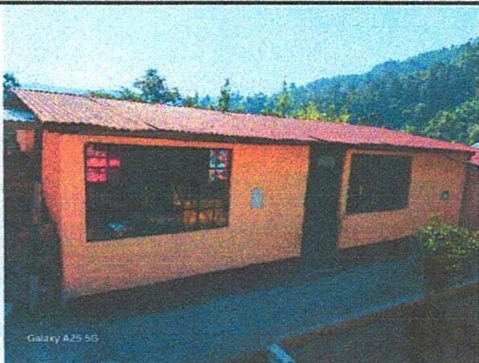
Foto 1: Lámina y estructura en malas condiciones

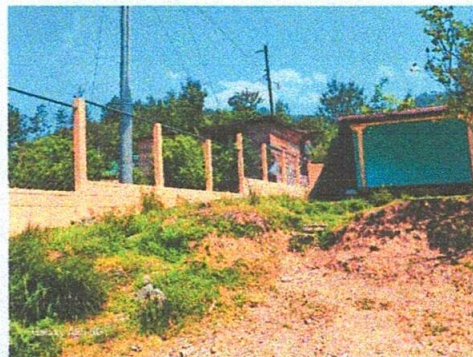
Foto 2: estructura de metal con depósito de agua para almacenamiento de agua

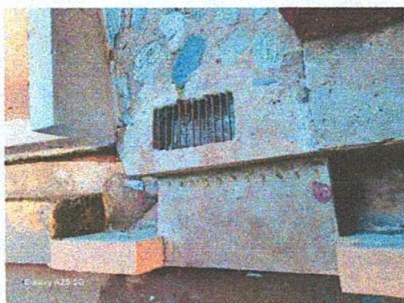
Foto 3: reparacion de cuneta

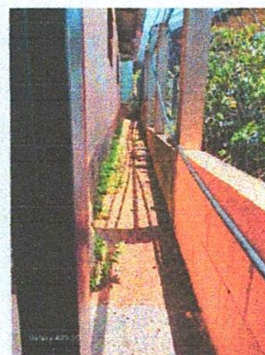
Foto 4: Mejoramiento de cuneta con concreto

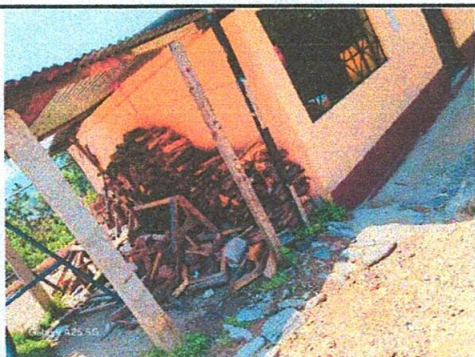
Foto 5: reparación de banqueta de concreto

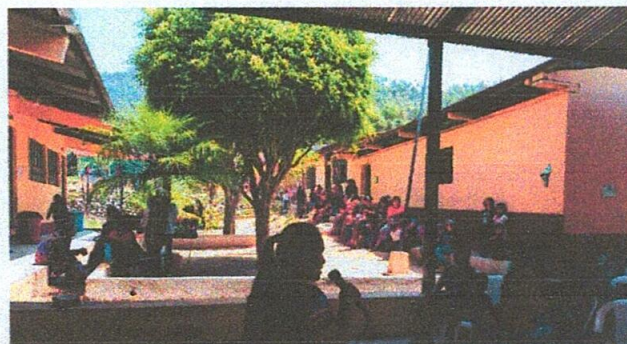
Foto 6: soporte de canal de metal y bajada de agua pluvial

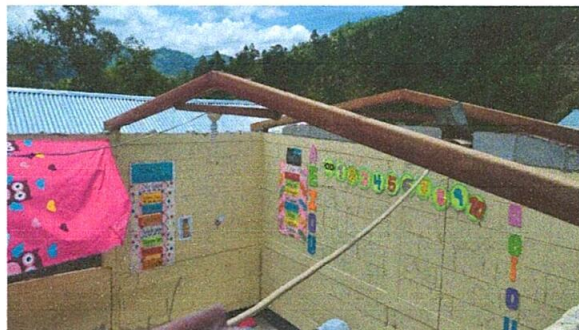
Foto 1: Levantado y entechado de lámina con estructura de metal

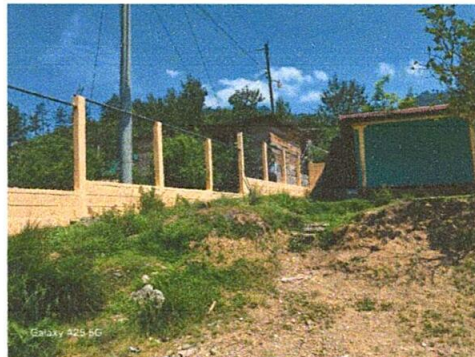
Foto 2: espacio para la estructura de metal destinado para el depósito de agua

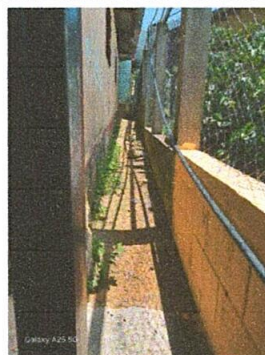
Foto 4: Mejoramiento de cuneta para la aplicación de concreto

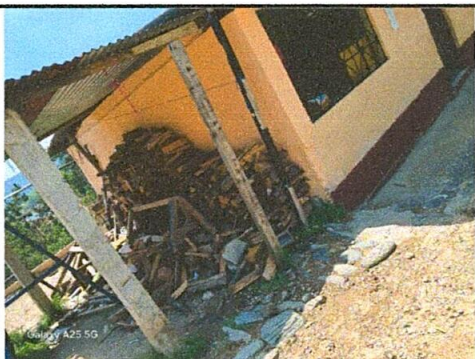
Foto 5: preparación de espacio para la contrucción de un bloqueo de agua pluvial a través de gradas

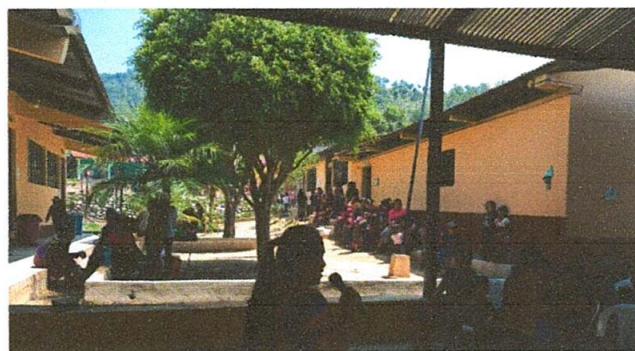
Foto 6: espacio destinado para la ubicación de soporte de canal de metal y bajada de agua pluvial
