**REGISTRO FOTOGRÁFICO**  
**PROGRAMA DE MANTENIMIENTO DE EDIFICIOS ESCOLARES PÚBLICOS**

PRA-FOR-123  
Versión 1

| NOMBRE DEL ESTABLECIMIENTO: | EORM | DIRECCIÓN DEL ESTABLECIMIENTO: | Aldea El Aguacate I |
| CÓDIGO DEL ESTABLECIMIENTO: | 13-11-0576-43 | FECHA: | 26/08/2025 |

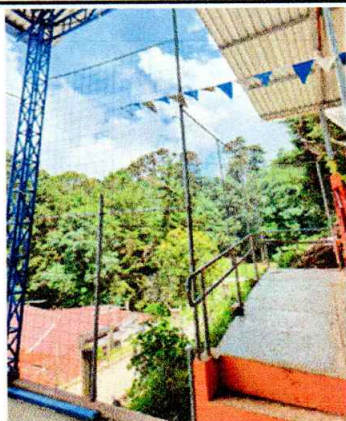
**Foto 1:** Se realizó reparación de cerco perimetral, para mayor seguridad de los niños, ya que se tenía registro de accidentes y heridos.

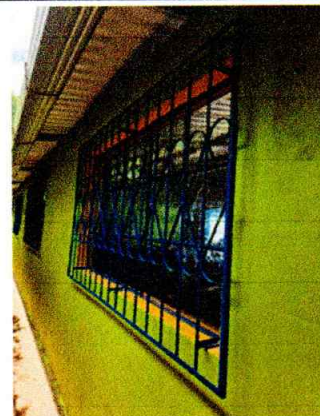
**Foto 2:** Se realizó mantenimiento a balcones, a estructura de metal de ventanas y cambio de vidrios y así contar con mayor seguridad en las aulas del centro educativo.

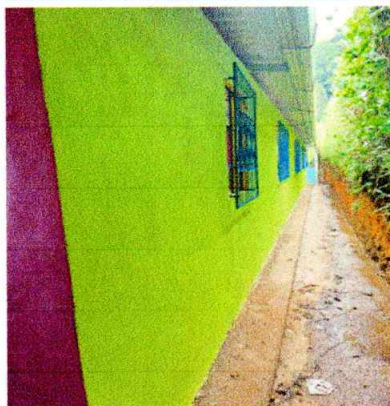
**Foto 3:** Se realizó reparación de cuneta de concreto, para mejorar la circulación del agua de la lluvia y así proteger las paredes de las aulas.

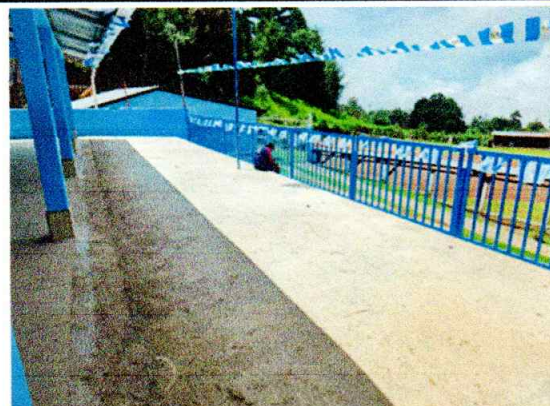
**Foto 4:** Se reparó la plancha de concreto de patio, ya que la anterior estaba en muy mal estado.

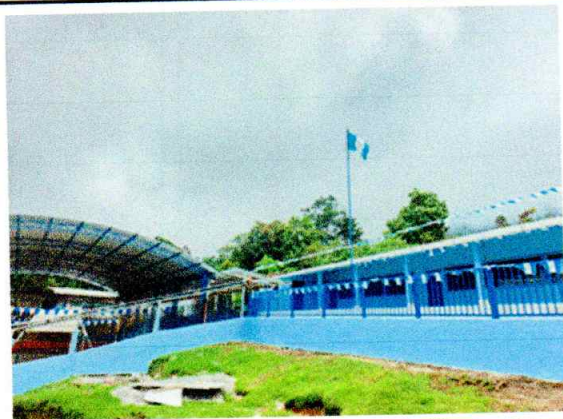
Foto 7: Se realizó sustitución de baranda de metal, para protección de los estudiantes y seguridad del centro educativo.

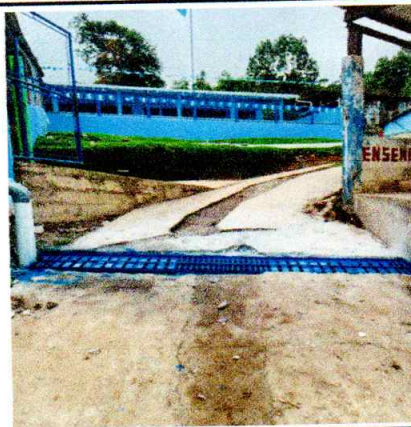
Foto 8: Se realizó reparación de rejilla metálica, para evitar accidentes.

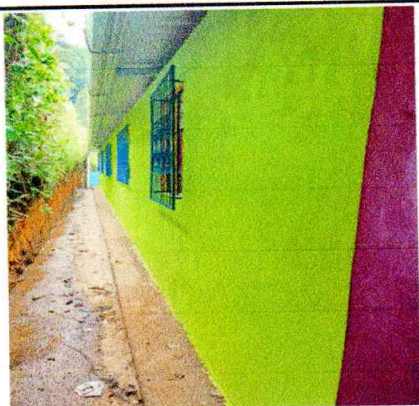
Foto 9: Se realizó reparación de repello en pared, para protección de la misma.
