SITUACIÓN DEFICIENCIAS DETERMINADAS PREVIO ☐ DURANTE ☒ POSTERIOR ☐

| NOMBRE DEL ESTABLECIMIENTO: | Escuela Oficial Rural Mixta | DIRECCIÓN DEL ESTABLECIMIENTO: | Caserío Nuevo San Rafael, aldea Chichinabaj |
| CÓDIGO DEL ESTABLECIMIENTO: | 13-12-0039-43 | FECHA: | 21/10/2025 |

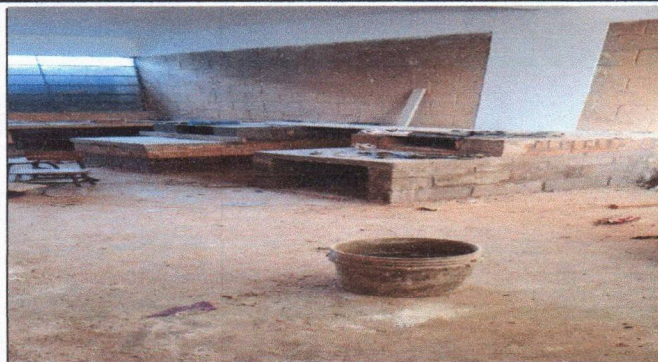
Foto 1: REPARACIÓN Y MANTENIMIENTO DE ESTUFA O FOGON

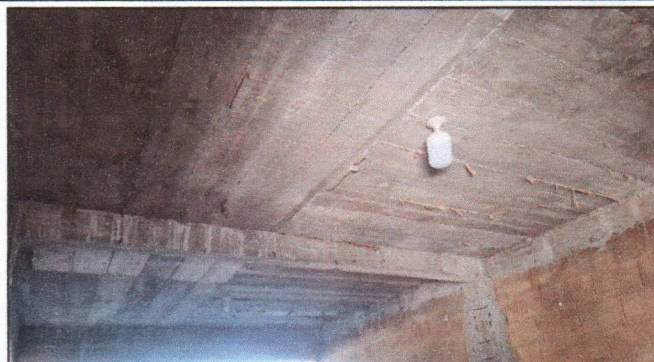
Foto 2: REPARACIÓN DE LOZA, REPELLO GRIS Y CERNIDO BLANCO EN COCINA

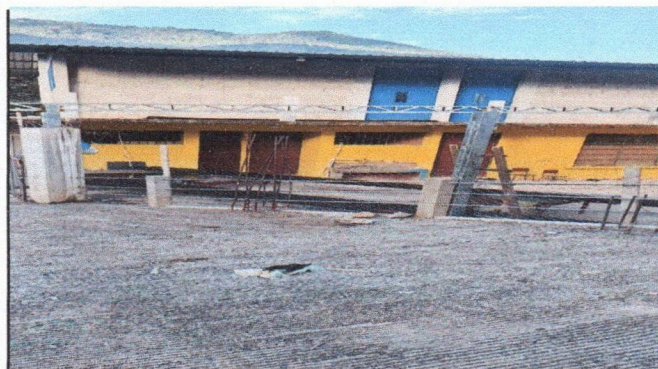
Foto 3: SUSTICIÓN DE LAMINA POR LAMINA TROQUELADA ALOZINC

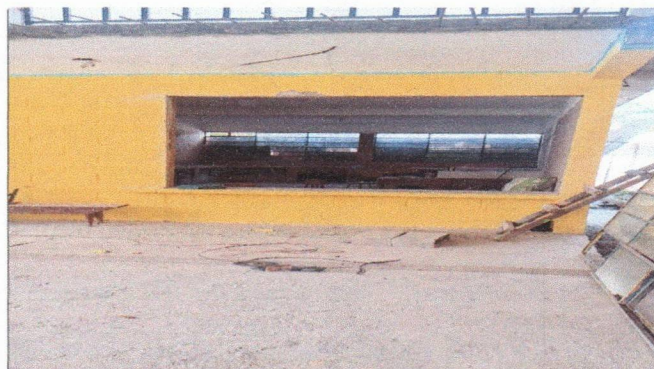
Foto 4: SUSTITUCIÓN DE VENTANA DE METAL

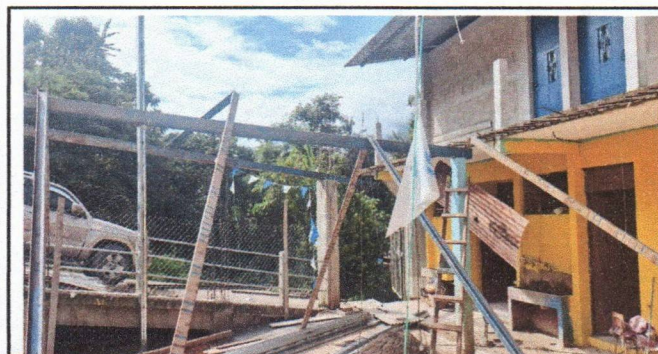
Foto 5: SUSTITUCIÓN DE BOMBILLAS AHORRADORAS CABLEADO Y PLAFONERAS

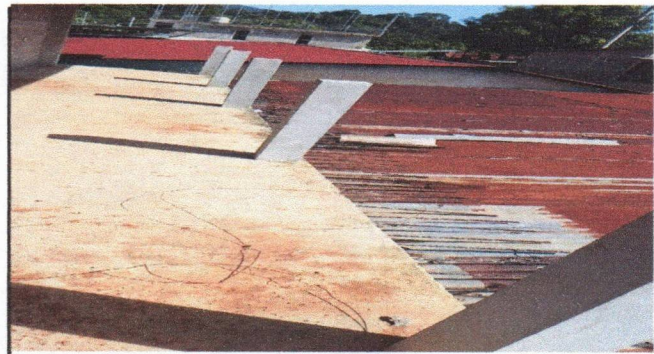
Foto 6: SUSTITUCIÓN DE BARANDAS

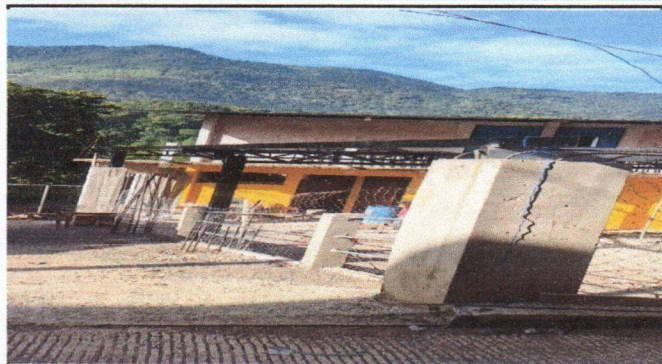
Foto1: SUSTITUCION DE CANALES DE PVC POR METAL
