SITUACIÓN DEFICIENCIAS DETERMINADAS

| NOMBRE DEL ESTABLECIMIENTO: | Escuela Oficial Rural Mixta | DIRECCIÓN DEL ESTABLECIMIENTO: | Caserío Nuevo San Rafael, aldea Chichinabaj |
| CÓDIGO DEL ESTABLECIMIENTO: | 13-12-0039-43 | FECHA: | 06/11/2025 |

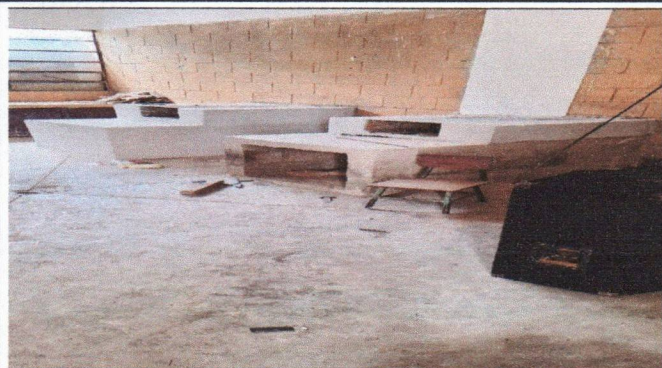
Foto1: REPARACIÓN Y MANTENIMIENTO DE ESTUFA O FOGON

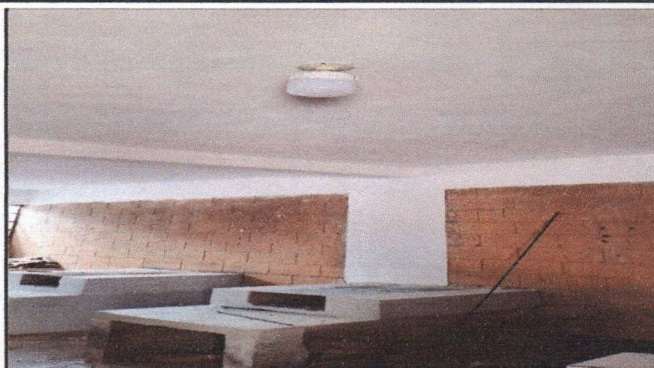
Foto 2: REPACIÓN DE LOZA, REPELLO GRIS Y CERNIDO BLANCO EN COCINA

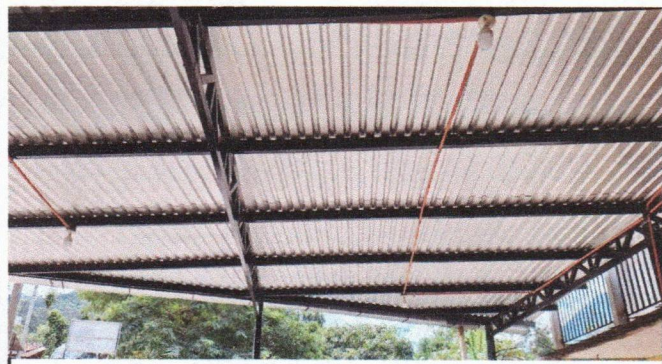
Foto 3: SUSTITUCIÓN DE LAMINA POR LAMINA TROQUELADA ALUZINC

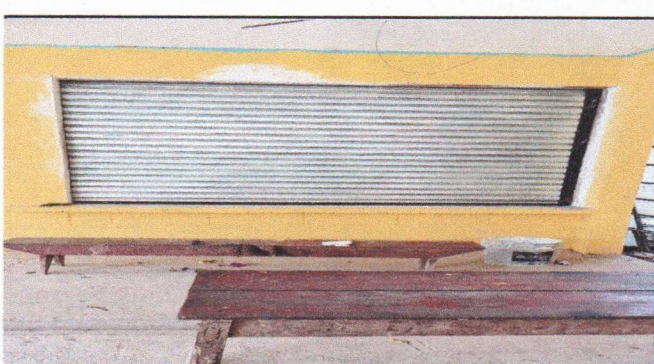
Foto 4: SUSTITUCIÓN DE VENTANA DE METAL

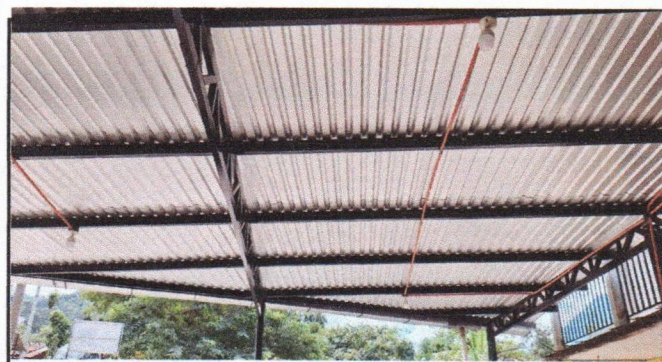
Foto 5: SUSTITUCION DE BOMBILLAS AHORRADORAS CABLEADO Y PLAFONERAS

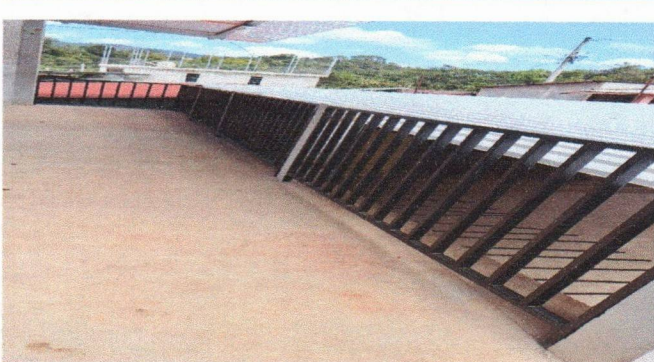
Foto 6: SUSTITUCION DE BARANDAS

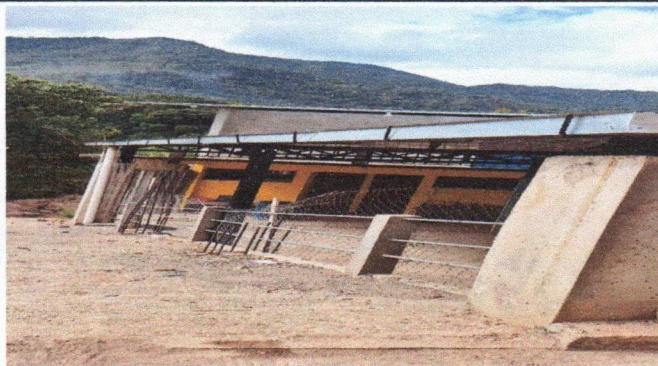
Foto1: SUSTITUCION DE CANALES DE PVC POR METAL
