SITUACIÓN DEFICIENCIAS DETERMINADAS: PREVIO ☒ DURANTE ☐ POSTERIOR ☐

| NOMBRE DEL ESTABLECIMIENTO: | COPB ANEXA A EORM | DIRECCIÓN DEL ESTABLECIMIENTO: | aldea Chichinabaj |
| CÓDIGO DEL ESTABLECIMIENTO: | 13-12-0603-41 | FECHA: | 12/09//2025 |

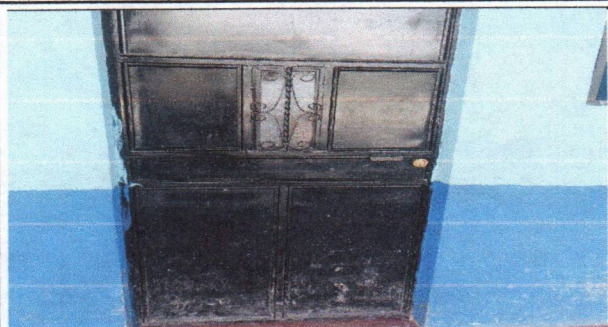
Foto 1: mantenimiento de puertas (chapa, pintura y colocacion)

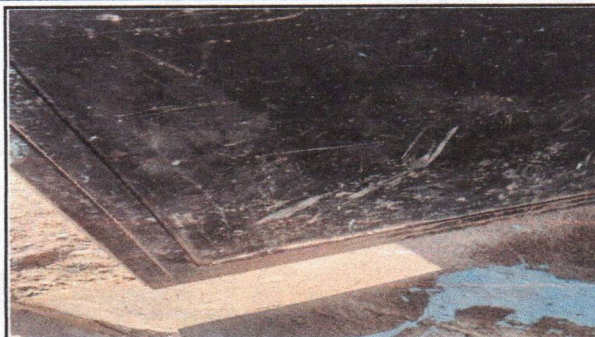
Foto 2: sustitucion de puerta de metal ( 2x1 metros)

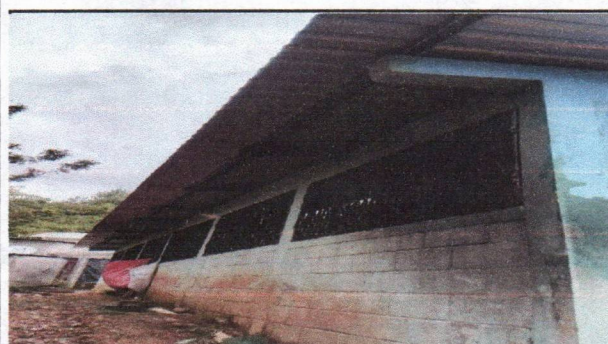
Foto 3: mantenimiento de balcones (lijado, pintado y colocacion)

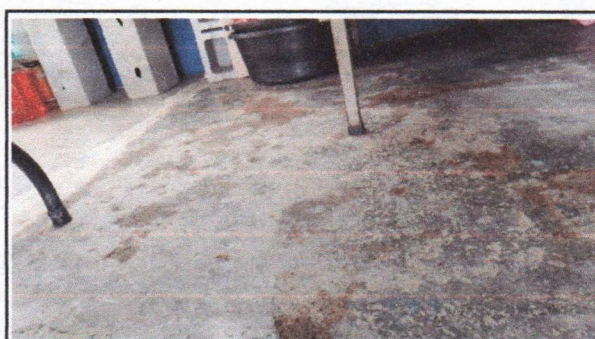
Foto 4: colocación de piso de granito

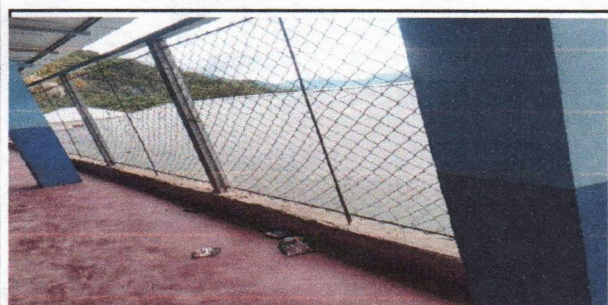
Foto 5. sustitucion de tubos AG. De 1 pulgada en malla.

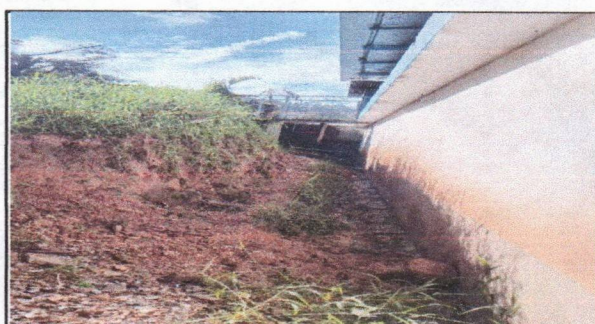
Foto 6: reparacion de cuneta de concreto

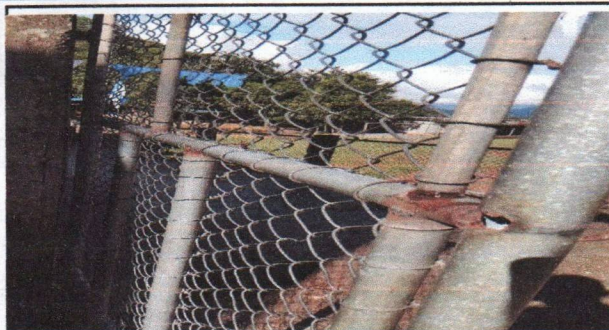
Foto1: sustitucion de porton (2.20x2.90)

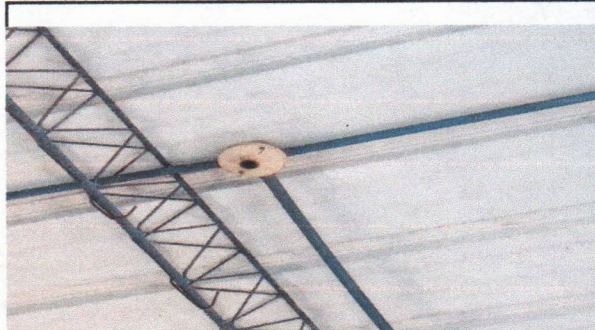
Foto 2: energia electrica. (cable, plafoneras y focos)

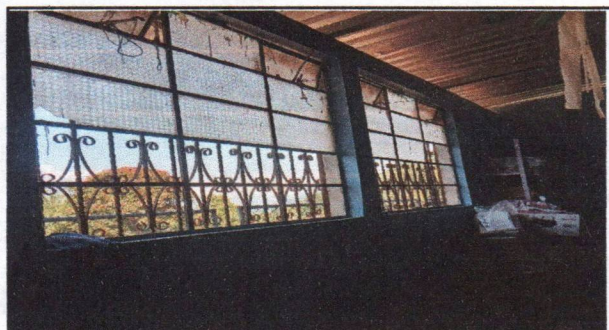
Foto 3: sustitucion de ventanas de pvc ( 1.50x1.26 metros)

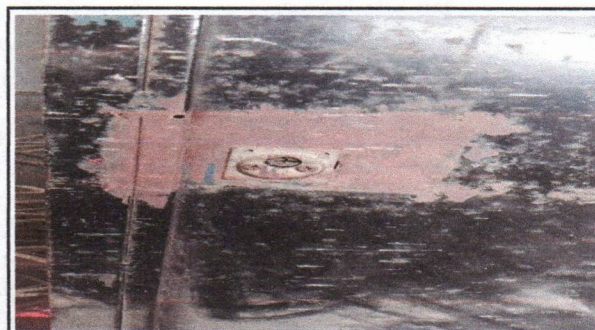
Foto 4: sustitucion de chapa
