SITUACIÓN DEFICIENCIAS DETERMINADAS:

DURANTE

| NOMBRE DEL ESTABLECIMIENTO: | COPB ANEXA A EORM | DIRECCIÓN DEL ESTABLECIMIENTO: | aldea Chichinabaj |
| CÓDIGO DEL ESTABLECIMIENTO: | 13-12-0603-41 | FECHA: | 15/10//2025 |

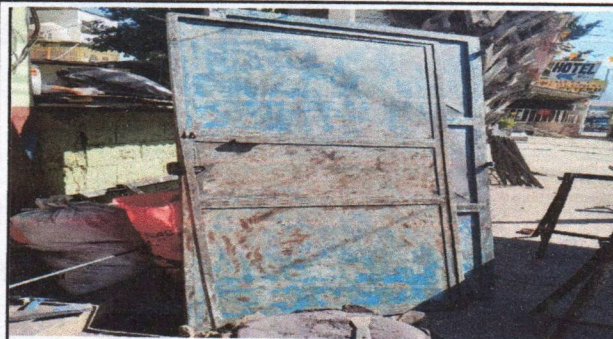
Foto 1: mantenimiento de puertas (chapa, pintura y colocacion)

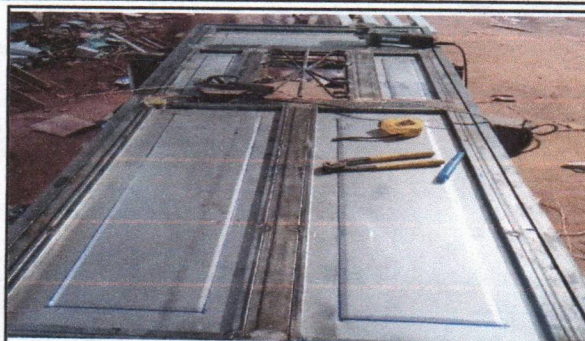
Foto 2: sustitucion de puerta de metal ( 2x1 metros)

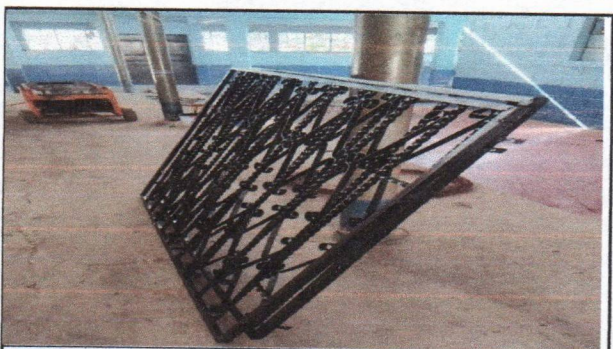
Foto 3: mantenimiento de balcones (lijado, pintado y colocacion)

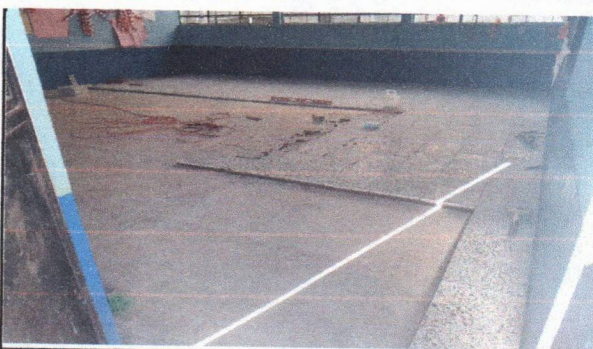
Foto 4: colocación de piso de granito

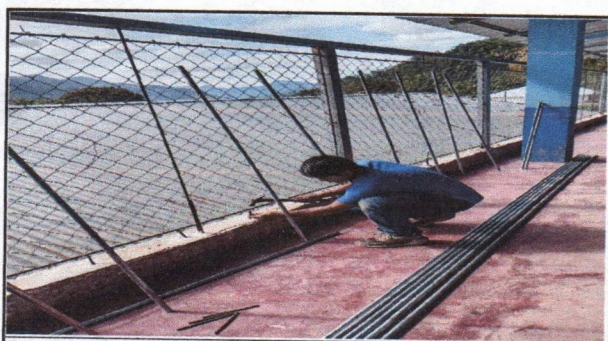
Foto 5. sustitucion de tubos AG. De 1 pulgada en malla.

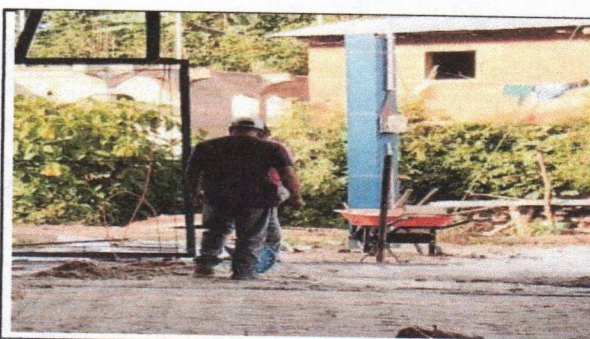
Foto 6: reparacion de cuneta de concreto

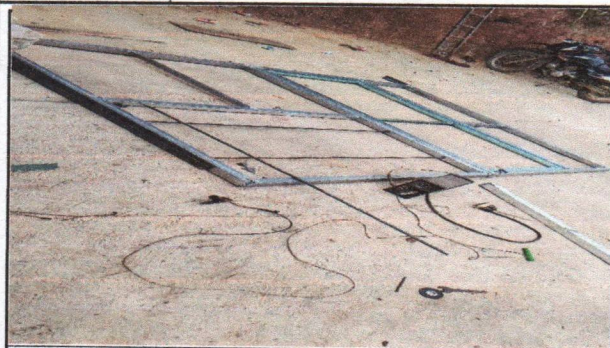
Foto1: sustitucion de porton (2.20x2.90)

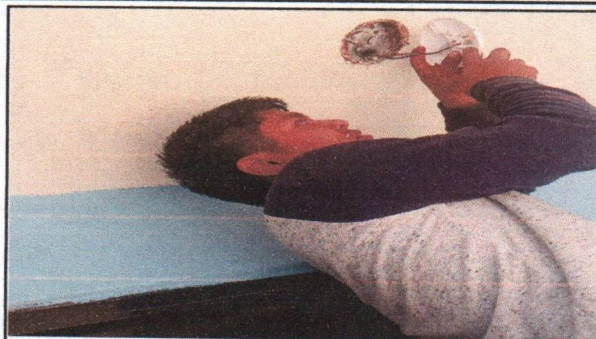
Foto 2: energia electrica. (cable, plafoneras y focos)

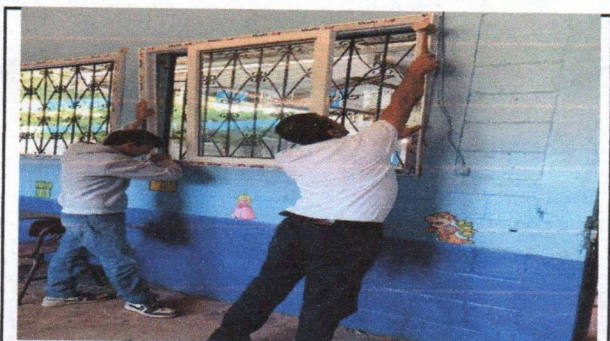
Foto 3: sustitución de ventanas de pvc ( 1.50x1.26 metros)

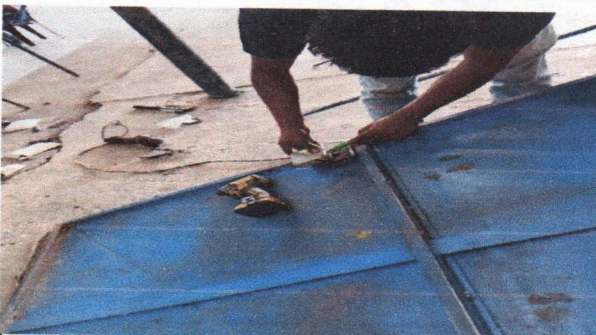
Foto 4: sustitucion de chapa
