# REGISTRO FOTOGRÁFICO PROGRAMA DE MANTENIMIENTO DE EDIFICIOS ESCOLARES PÚBLICOS

SITUACIÓN DEFICIENCIAS DETERMINADAS

| NOMBRE DEL ESTABLECIMIENTO: | Escuela Oficial Rural Mixta | DIRECCIÓN DEL ESTABLECIMIENTO: | Caserío Cantelaj, Aldea Ixlahuitz Yalaj |
| CÓDIGO DEL ESTABLECIMIENTO: | 13-13-0007-43 | FECHA: | 17/03/2025 |

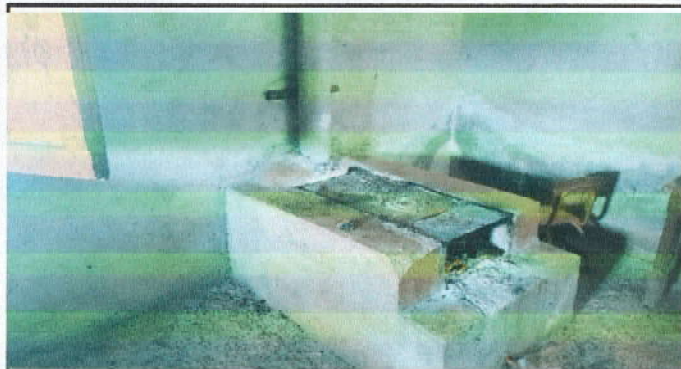
Foto1: Sustitución de estufa rural (pollo) y chimenea

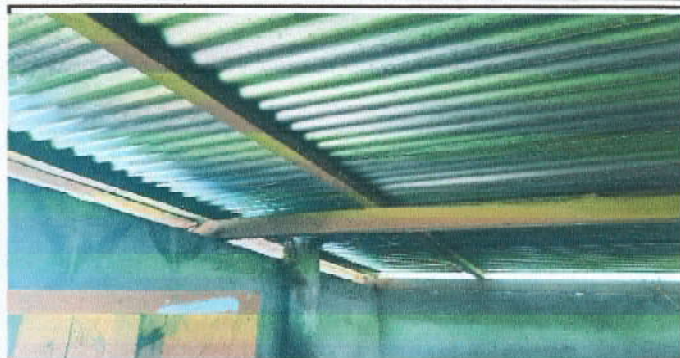
Foto 2: Sustitución de lámina por lámina

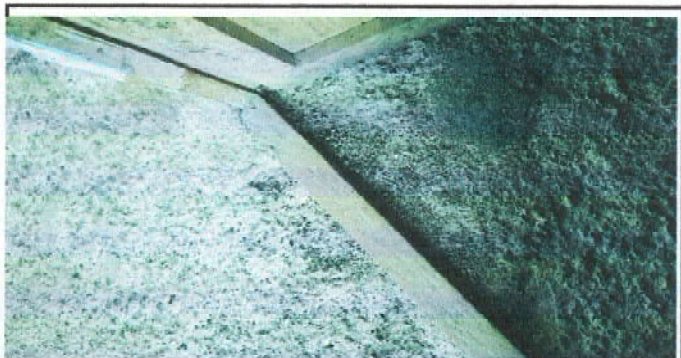
Foto 3: Sustitución de piso por torta de concreto

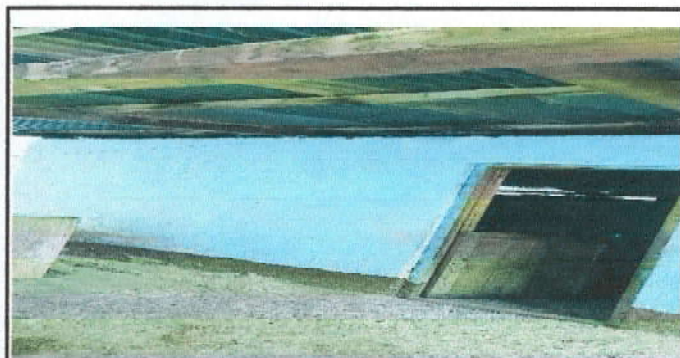
Foto 4: Sustitución de puerta de madera por puerta de metal

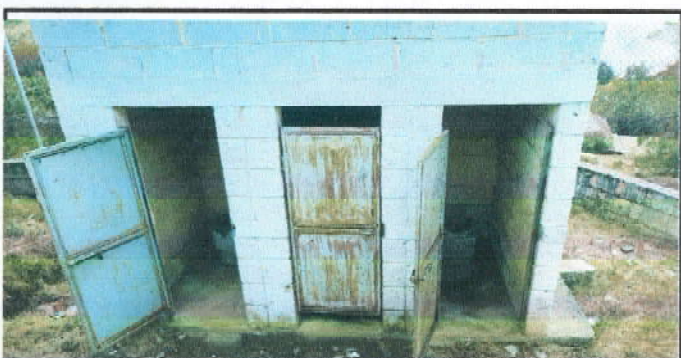
Foto 5: Sustitución de letrinas por baños lavables

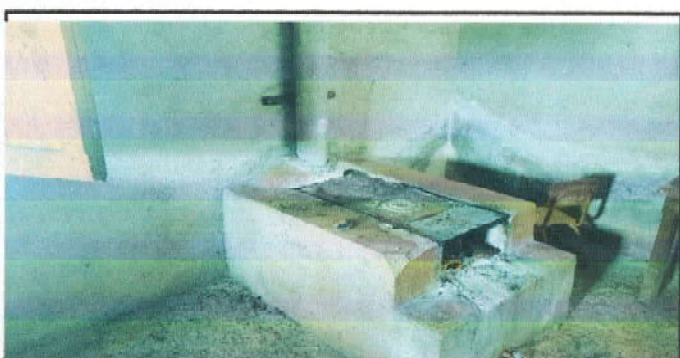
Foto 6: Sustitución de plancha por plancha

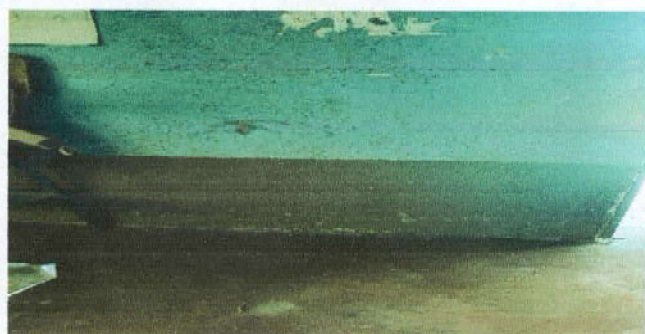
Foto7: Pintura en paredes interiores

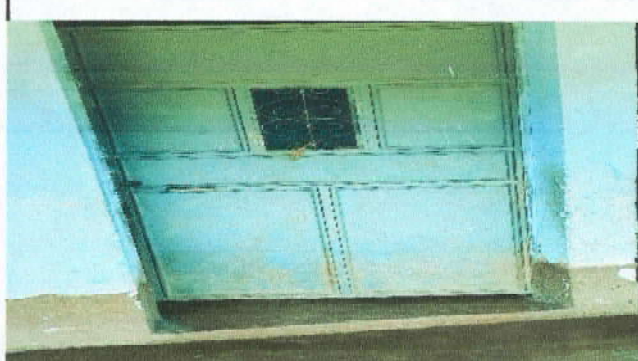
Foto 8: Mantenimiento en puertas

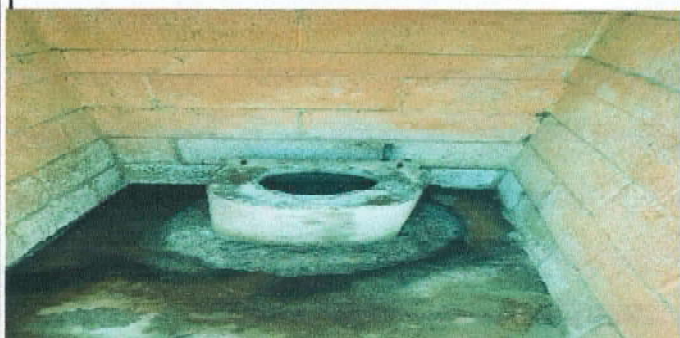
Foto 9: Sustitución de letrinas

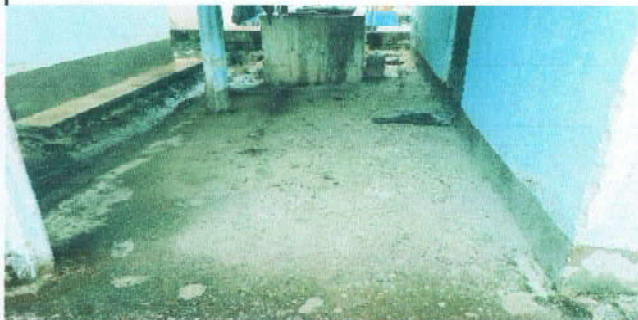
Foto 10: Sustitución de piso de torta

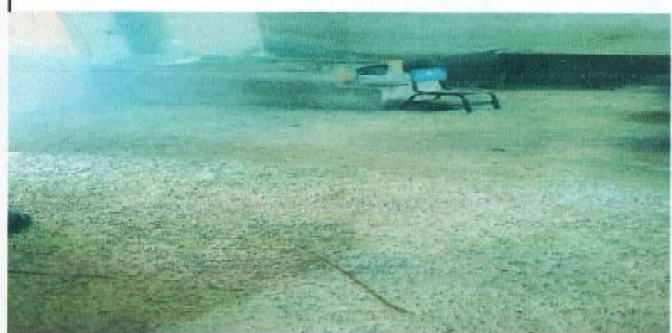
Foto 11: Sustitución de piso de torta

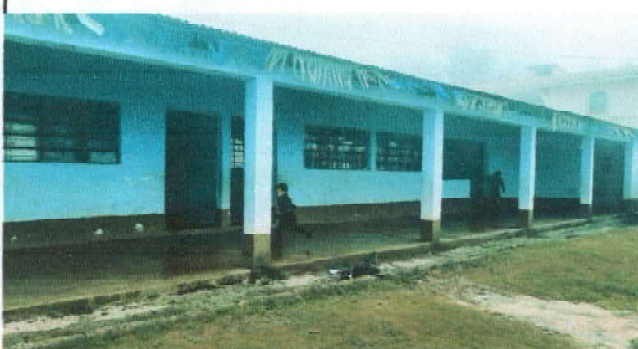
Foto 12: Sustitución de pintura
