REGISTRO FOTOGRÁFICO  
PROGRAMA DE MANTENIMIENTO DE EDIFICIOS ESCOLARES PÚBLICOS

PRA-FOR-123  
Versión 1

SITUACIÓN DEFICIENCIAS DETERMINADAS

| NOMBRE DEL ESTABLECIMIENTO: | Escuela Oficial Rural Mixta | DIRECCIÓN DEL ESTABLECIMIENTO: | Caserío Santa Cruz, aldea Coya |

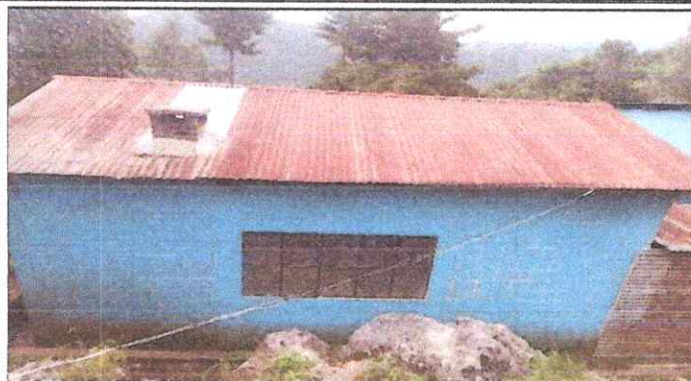
Foto 1: Sustitución de lamina por lamina troquelada aluzinc calibre 26

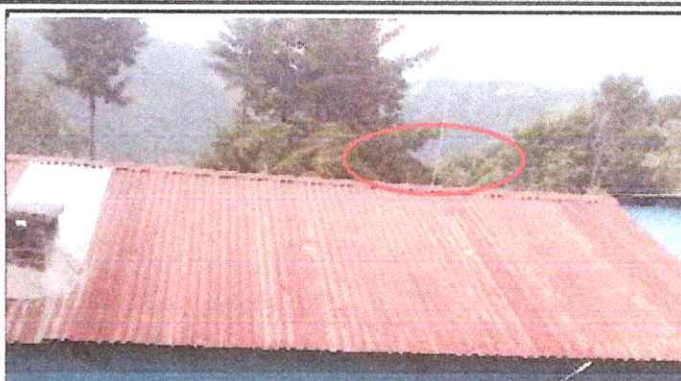
2. Sustitución de capote de lámina para lámina troquelada

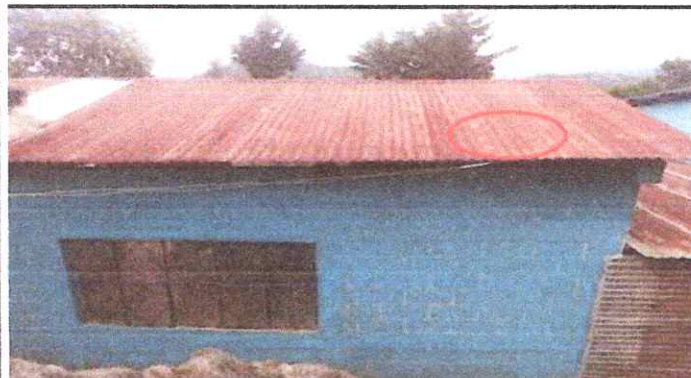
3. Sustitución de elemento de fijación

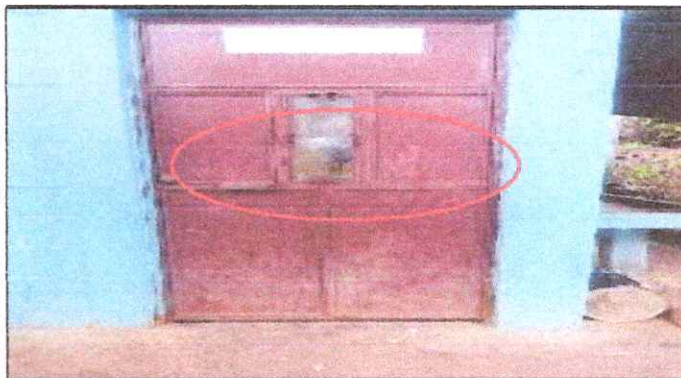
Foto 4: Mantenimiento de estructura de metal de puertas

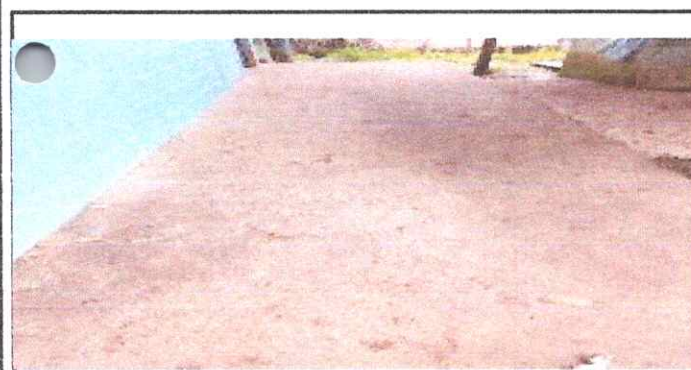
Foto 5: Sustitución de piso de concreto por piso de granito

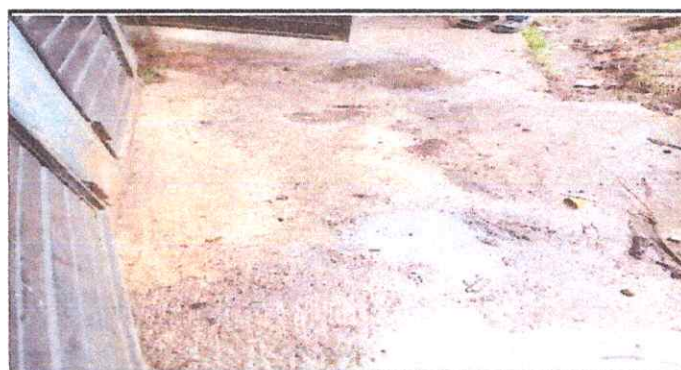
Foto 6: Sustitución de piso de concreto por piso de granito

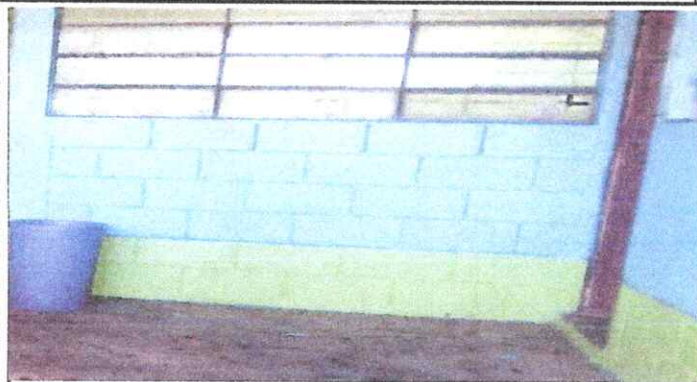
Foto 7: Pintura en muros en exteriores e interiores

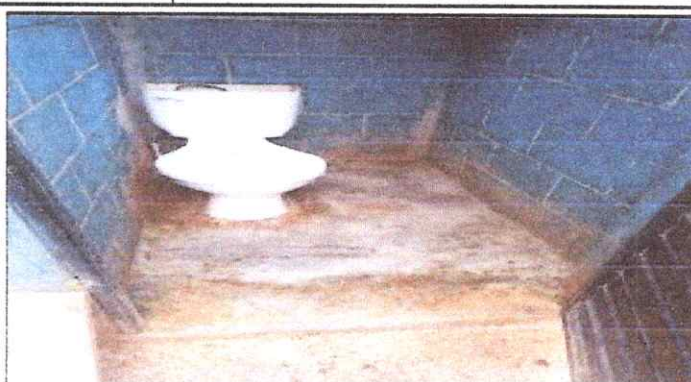
8. Sustitución de inodoro

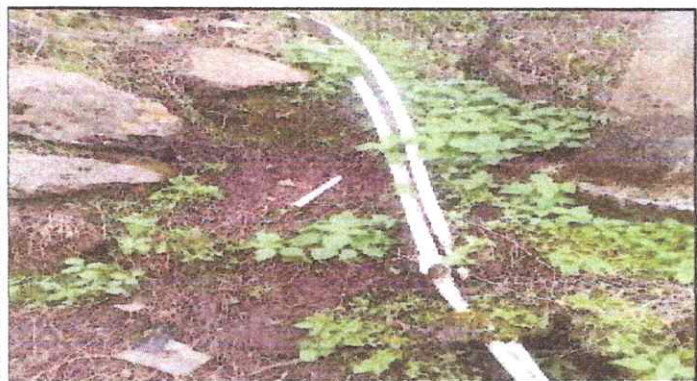
Foto 9: Sustitución de red general de drenaje

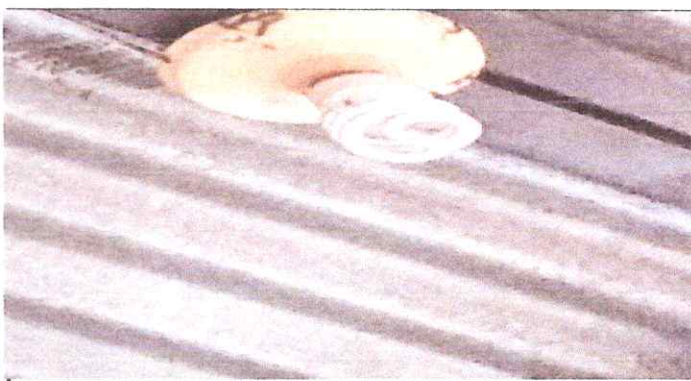
Foto 10: Sustitución de focos ahorradores

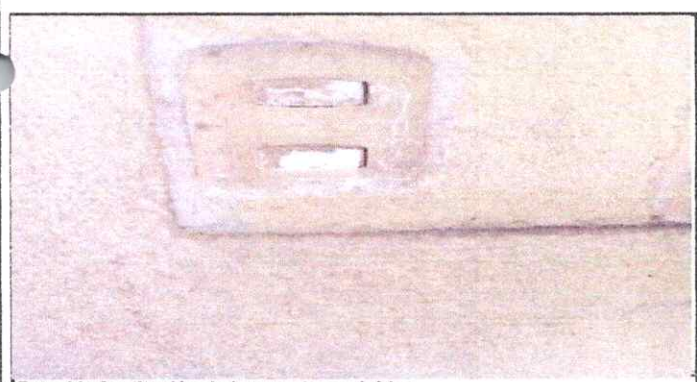
Foto 11: Sustitución de interruptores dobles

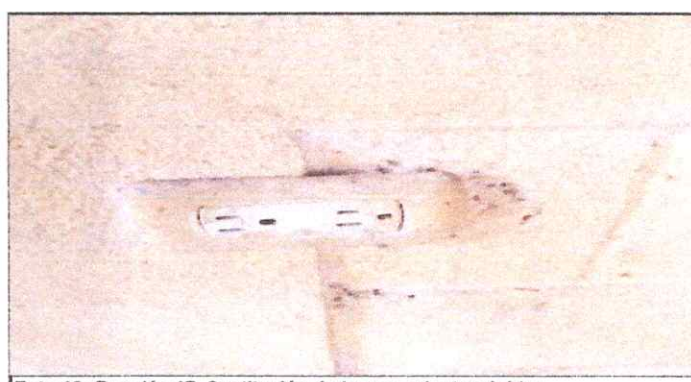
Foto 12: Renglón 17. Sustitución de tomacorrientes dobles.

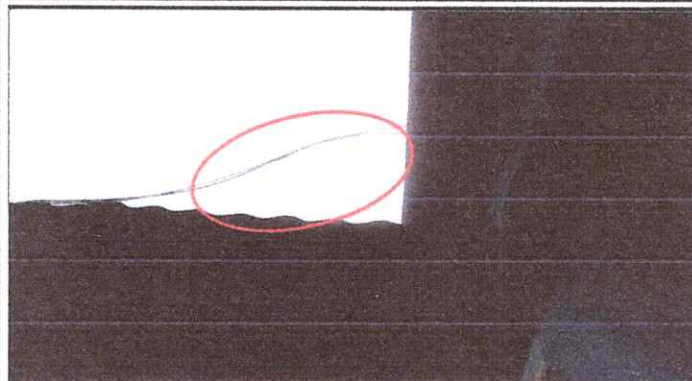
Foto 13: Sustrucción de ducto electrico

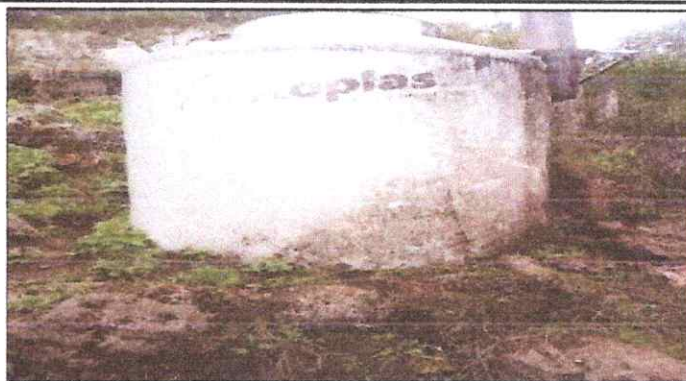
Foto 14: Sustrucción de depositos de agua 1,100 Lt.

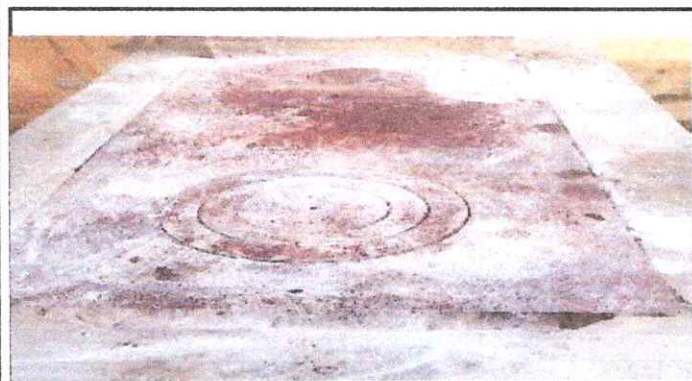
Foto 15: Sustrucción de plancha 3 hornillas

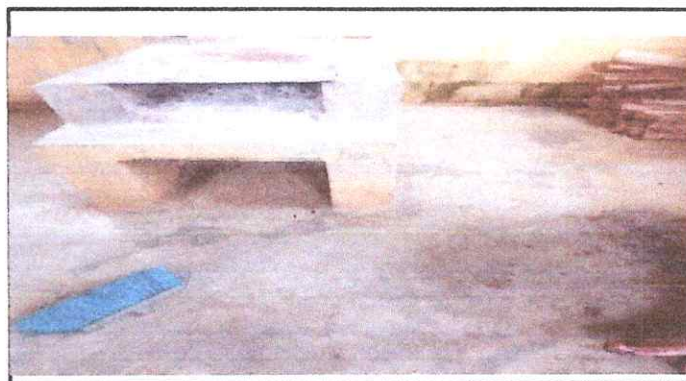
16.Reparación de azulejo en estufa rural

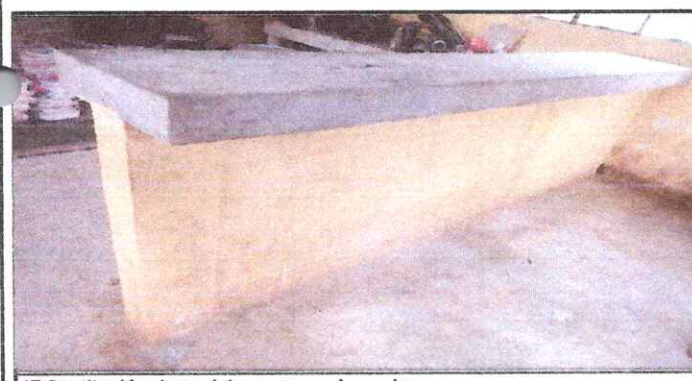
17 Sustrucción de azulejo en mesa de cocina

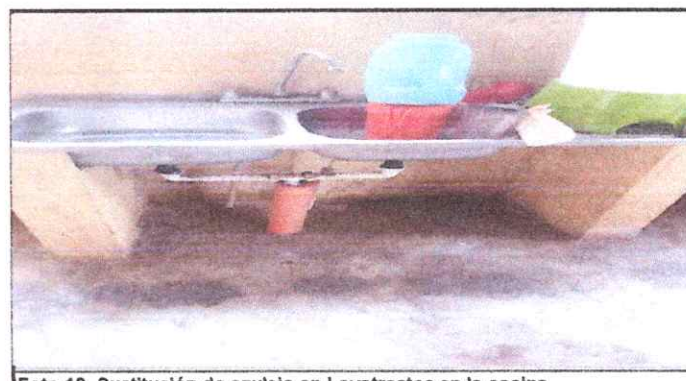
Foto 18 .Sustrucción de azulejo en Lavatrastos en la cocina

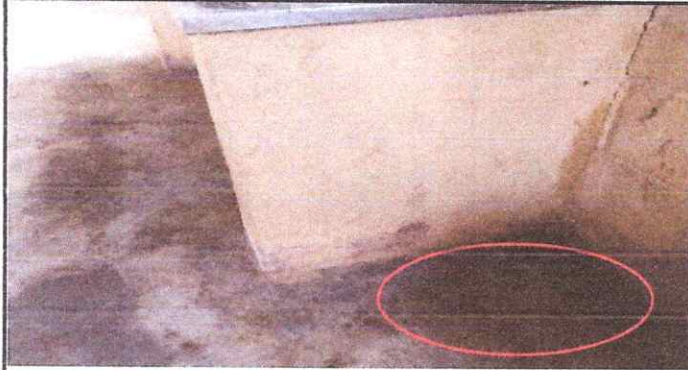
Foto 19: Sustrucción de pila de cemento

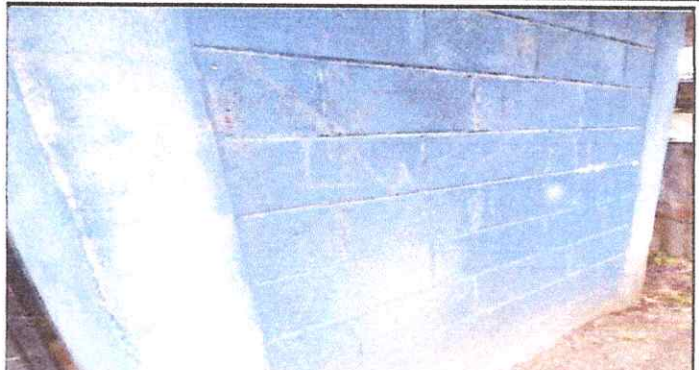
Foto 20: Cernido en muro

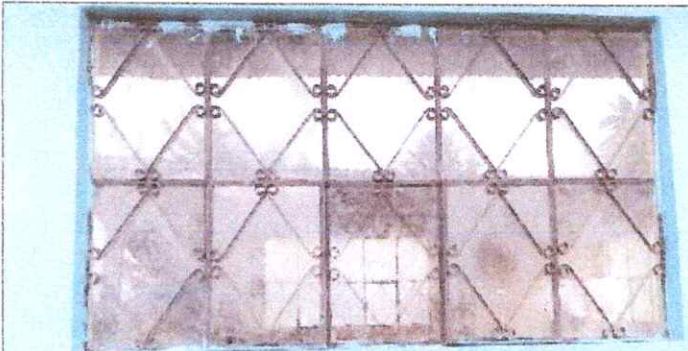
Foto 21: Mejoramiento de balcones de metal

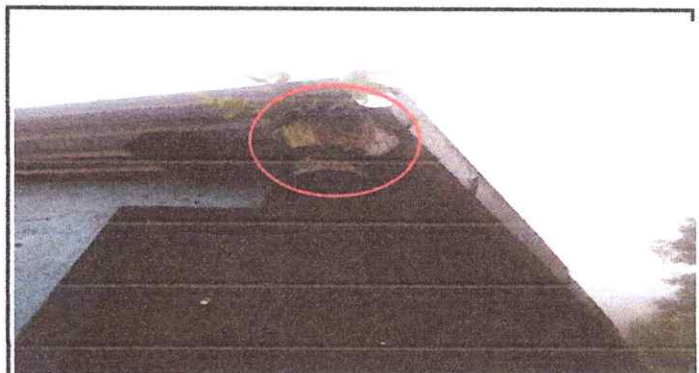
Foto 22: Reparación de bajada de agua pluvial PVC 3"

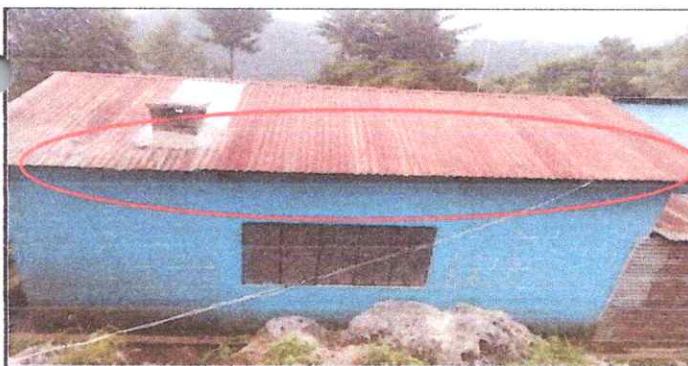
Foto 23: Sustrucción de soporte o pescante de metal para canal.
