| NOMBRE DEL ESTABLECIMIENTO: | Escuela Oficial Rural Mixta | DIRECCIÓN DEL ESTABLECIMIENTO: | Caserío Santa Cruz, aldea Coya |
| CÓDIGO DEL ESTABLECIMIENTO: | 13-13-0010-43 | FECHA: | 13 de noviembre de 2025 |

REGISTRO FOTOGRÁFICO  
PROGRAMA DE MANTENIMIENTO DE EDIFICIOS ESCOLARES PÚBLICOS

SITUACIÓN DEFICIENCIAS DETERMINADAS

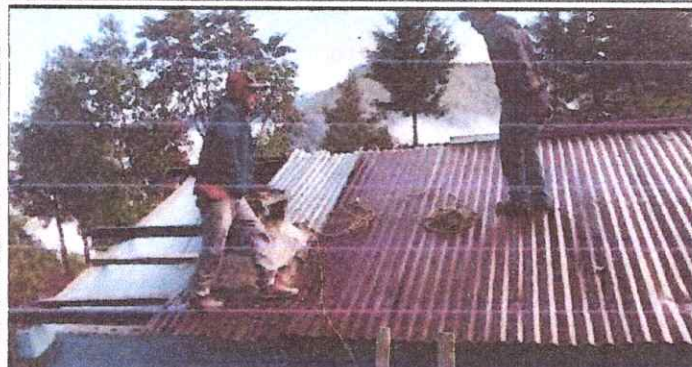
Foto 1: Sustitución de lamina por lamina troquelada aluzinc calibre 26

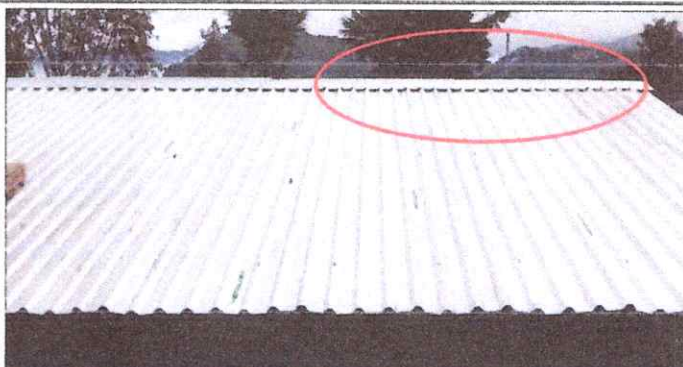
2. Sustitución de capote de lámina para lámina troquelada

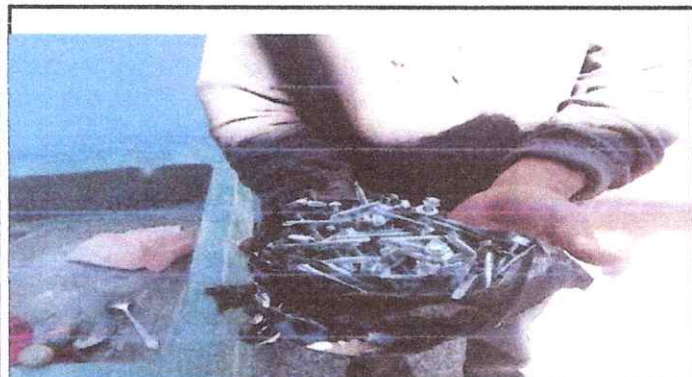
3. Sustitución de elemento de fijación

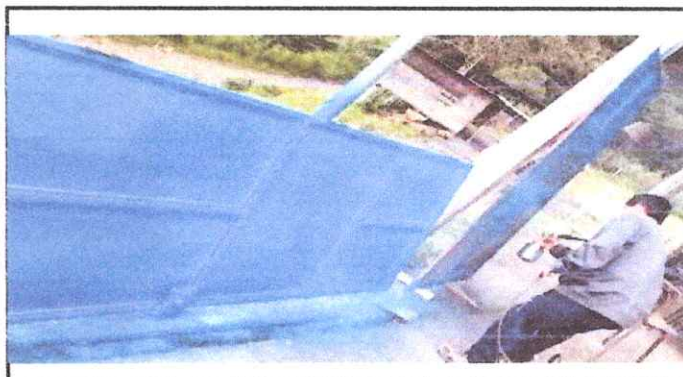
Foto 4: Mantenimiento de estructura de metal de puertas

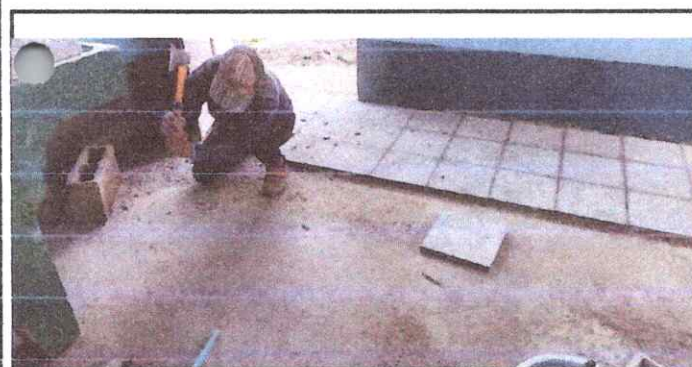
Foto 5: Sustitución de piso de concreto por piso de granito

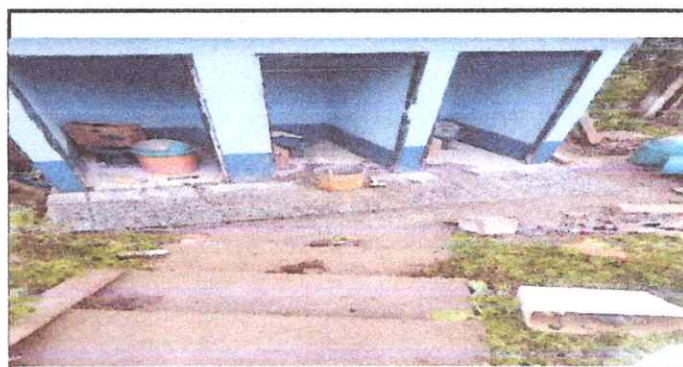
Foto 6: Sustitución de piso de concreto por piso de granito

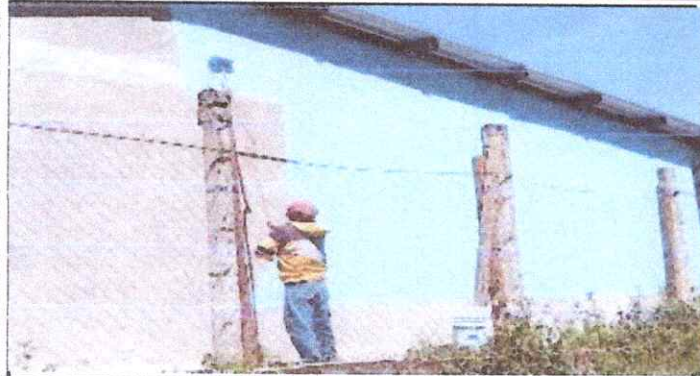
Foto 7: Pintura en muros en exteriores e interiores

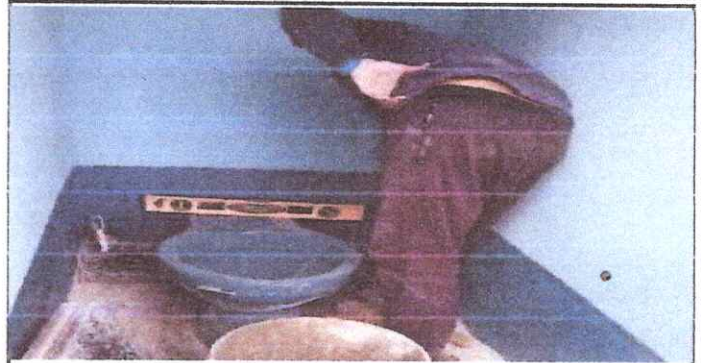
8. Sustitución de inodoro

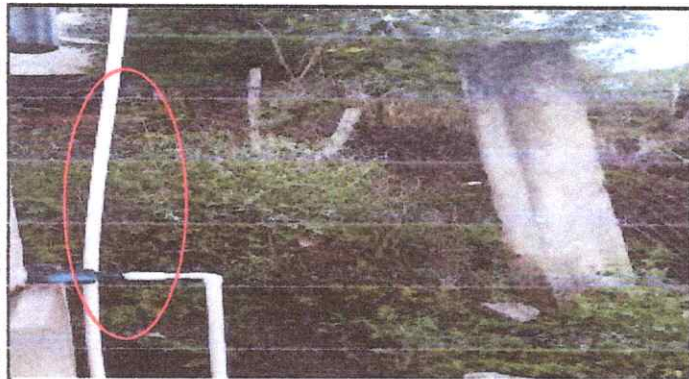
Foto 9: Sustitución de red general de drenaje

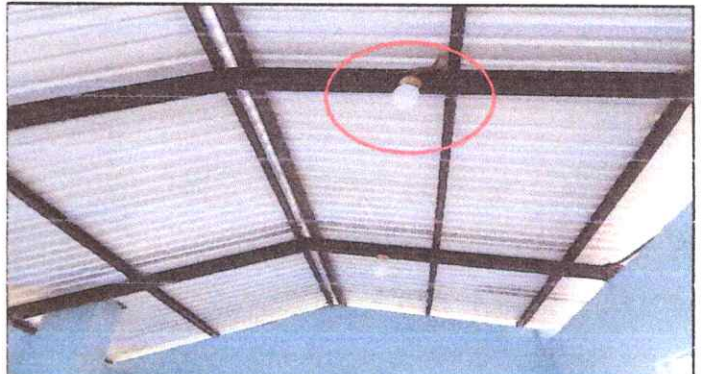
Foto 10: Sustitución de focos ahorradores

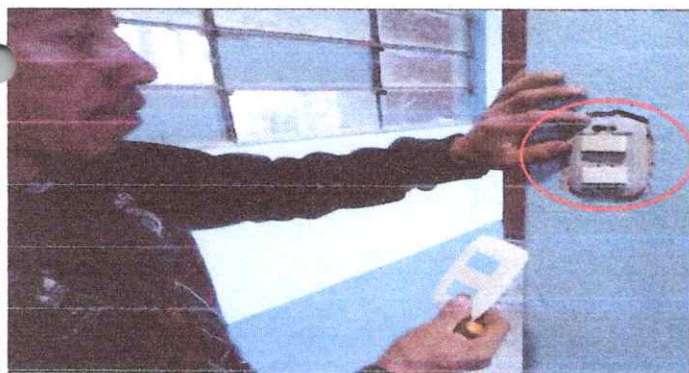
Foto 11: Sustitución de interruptores dobles

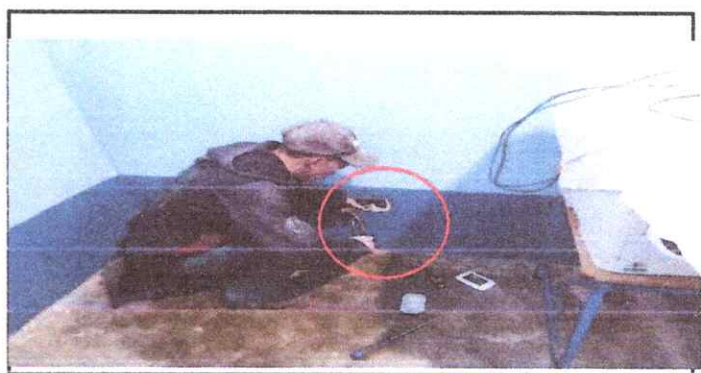
Foto 12: Renglón 17. Sustitución de tomacorrientes dobles.

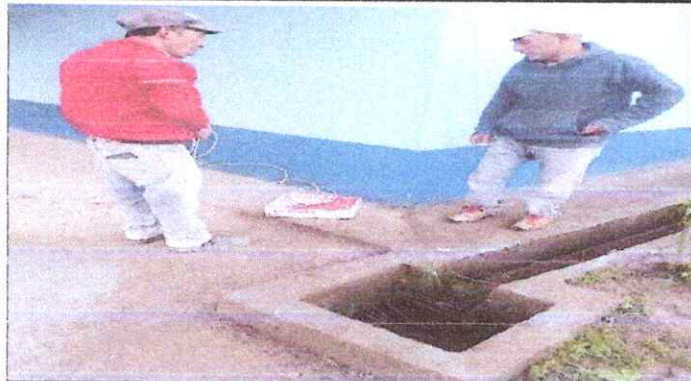
Foto 13: Sustitución de ducto eléctrico

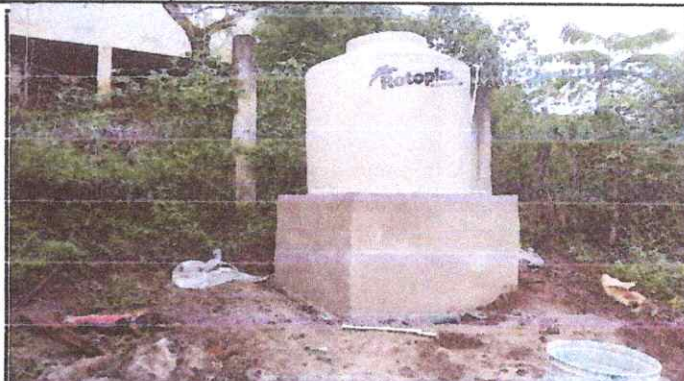
Foto 14: Sustitución de depósitos de agua 1,100 Lt.

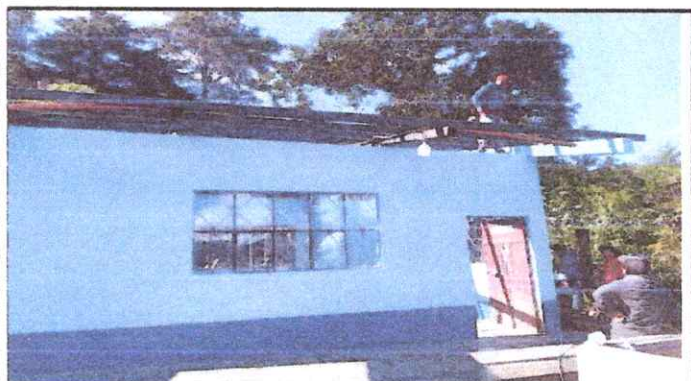
15. Mano de obra por instalación de lámina alucinc

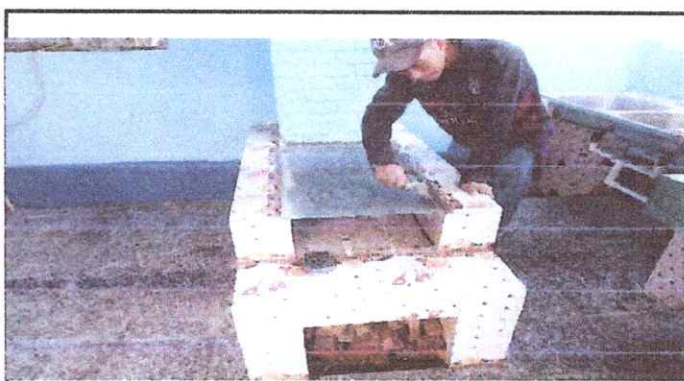
Foto 16: Sustitución de plancha 3 hornillas

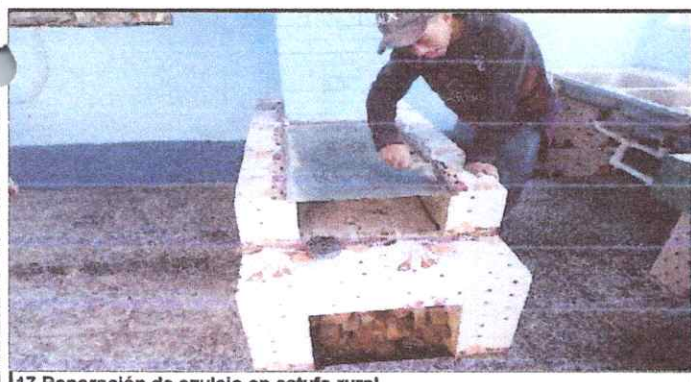
17. Reparación de azulejo en estufa rural

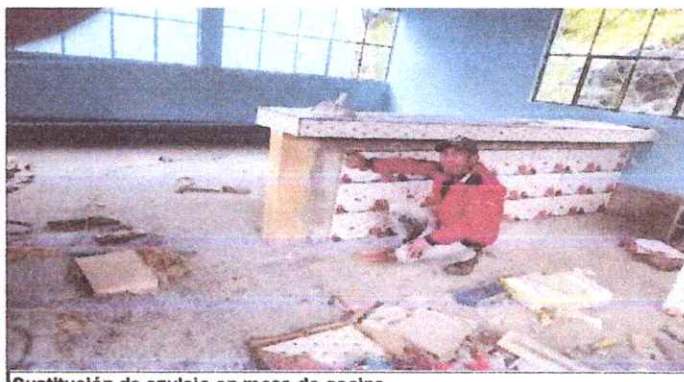
Sustitución de azulejo en mesa de cocina

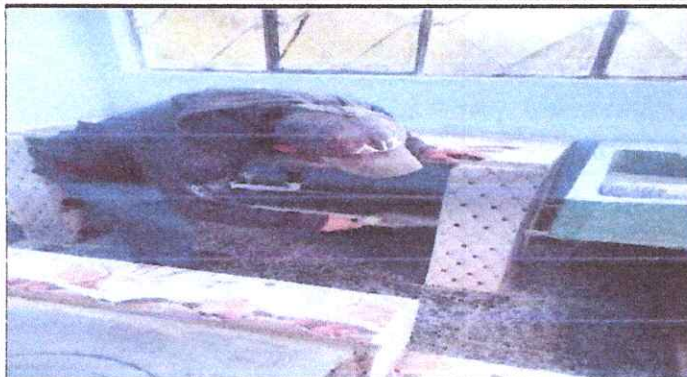
Foto 19 .Sustitución de azulejo en Lavatrastos en la cocina

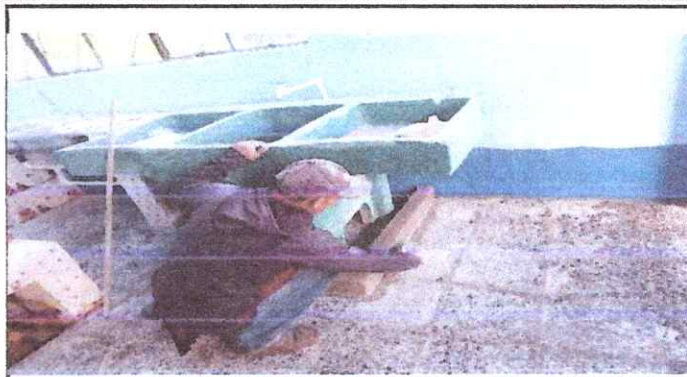
Foto 20: Sustitución de pila de cemento

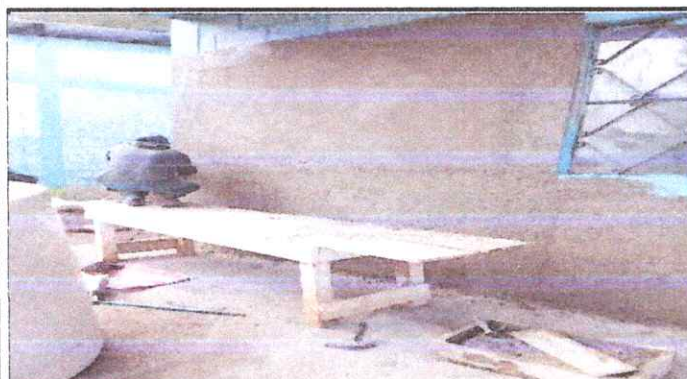
Foto 21: Cernido en muro

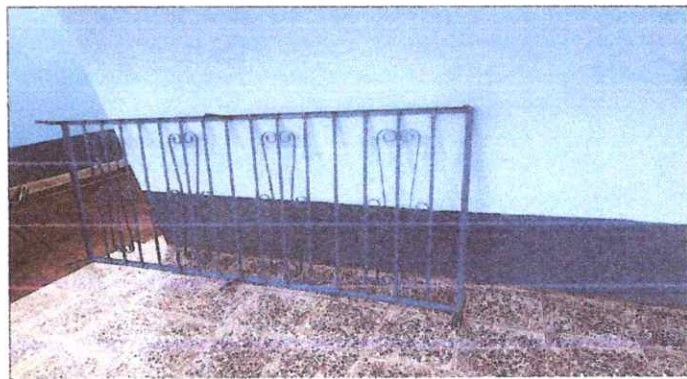
Foto 22: Mejoramiento de balcones de metal

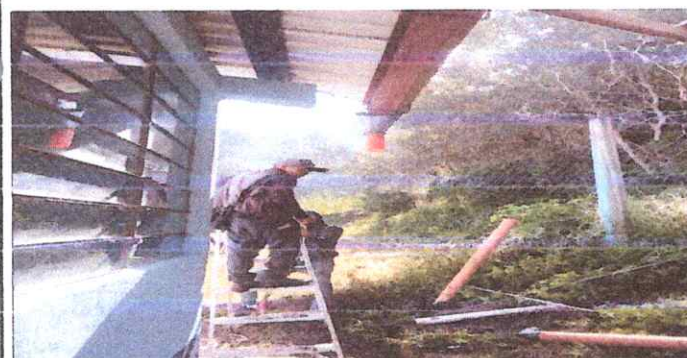
Foto 23. Reparación de bajada de agua pluvial PVC 3"

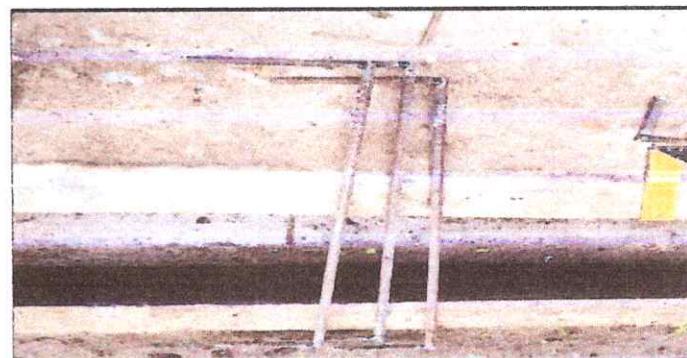
Foto 24: Sustitución de soporte o pescante de metal para canal.
