SITUACIÓN DEFICIENCIAS DETERMINADAS

| NOMBRE DEL ESTABLECIMIENTO: | Escuela Oficial Rural Mixta | DIRECCIÓN DEL ESTABLECIMIENTO: | Caserío Las Flores, aldea Incop |
| CÓDIGO DEL ESTABLECIMIENTO: | 13-13-0026-43 | FECHA: | 20/03/2025 |

**REGISTRO FOTOGRÁFICO  
PROGRAMA DE MANTENIMIENTO DE EDIFICIOS ESCOLARES PÚBLICOS**

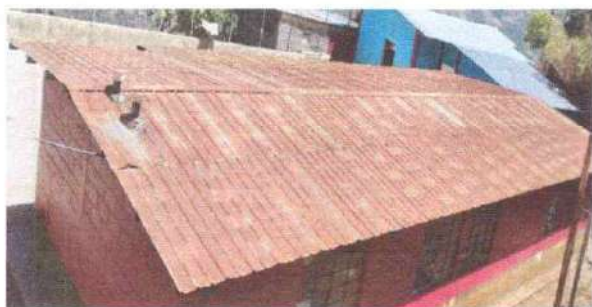
Foto1: Sustrución de lámina por lámina troquelada Aluzin Calibre 26

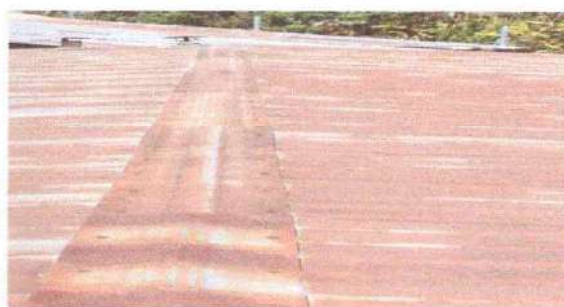
Foto 2: Sustrución de capote de lámina para lámina troquelada

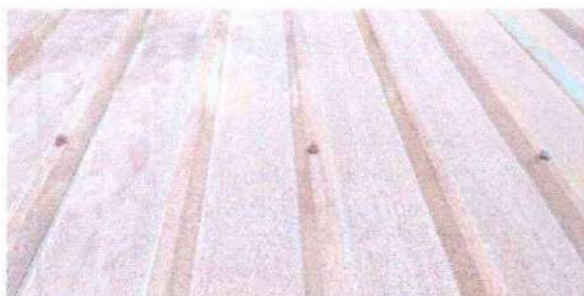
Foto 3: sustrución de elementos de fijación

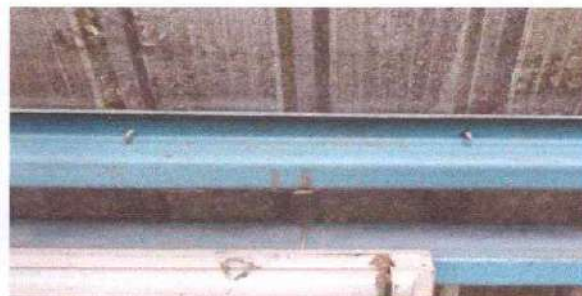
Foto 4: sustrución de elementos de fijación

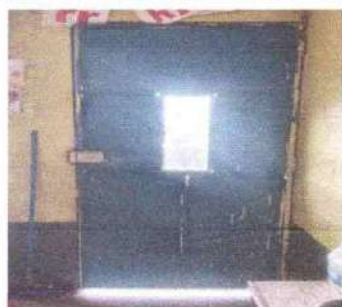
Foto 5: mantenimiento de puertas de metal

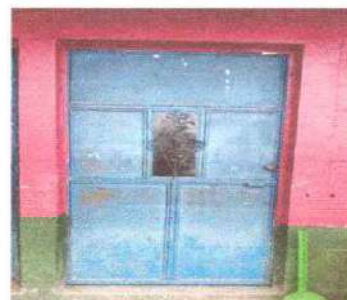
Foto 6: mantenimiento de puertas de metal

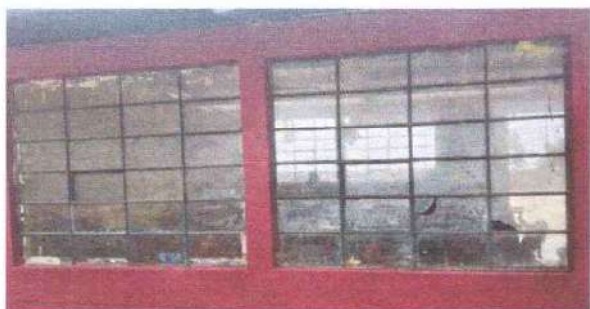
Foto 7: Sustitución de vidrios

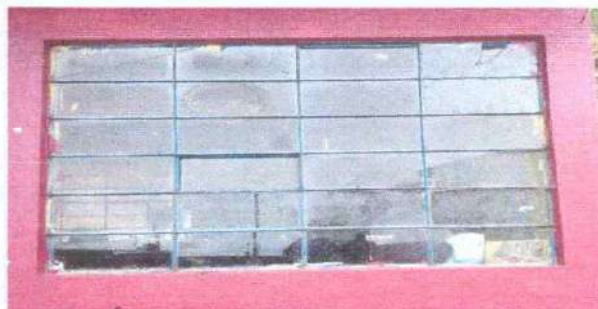
Foto 8: Sustitución de vidrios

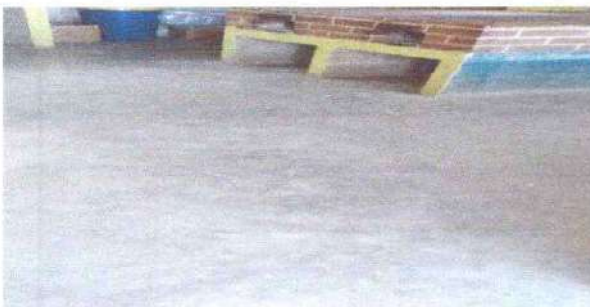
Foto 9: Sustitución de torta de cemento por piso granito de cocina

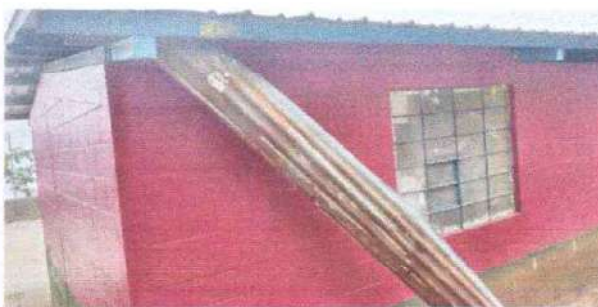
Foto 10: Sustitución de canal de metal

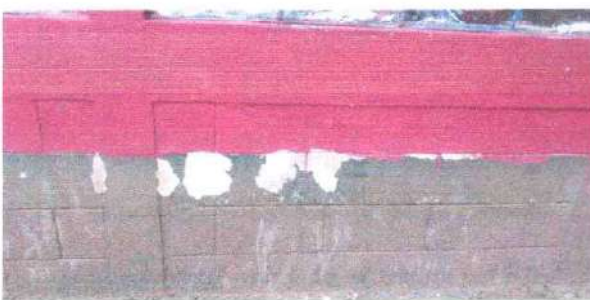
Foto 11: Pintura de muros externo

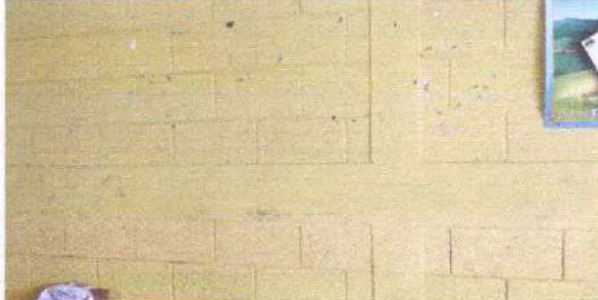
Foto 12: Pintura de muros interno

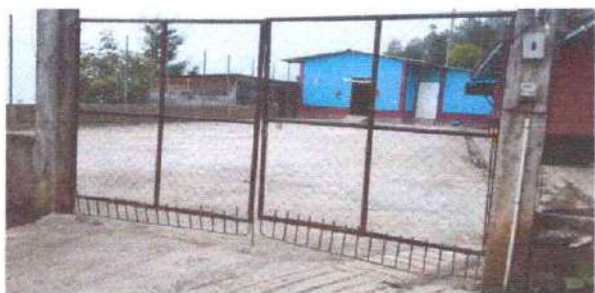
Foto 13: mantenimiento de portón de metal

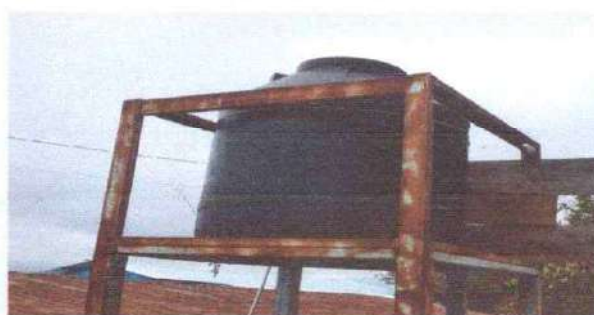
Foto 14: Sustitución de depósito de almacenamiento de agua de 2500 Lt

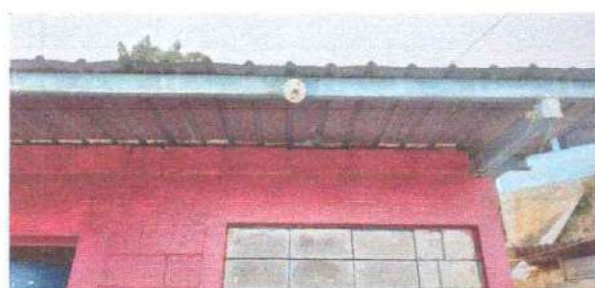
Foto 15: Reparación de sistema eléctrico. Focos ahorradores

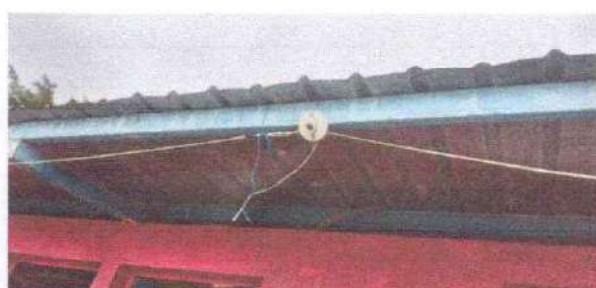
Foto 16: Reparación de sistema eléctrico. Plafoneras

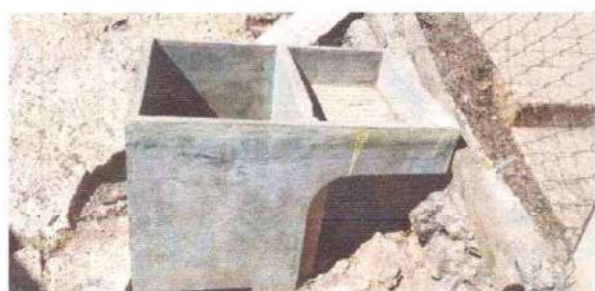
Foto 17: Reparación de pila plástica de dos lavaderos

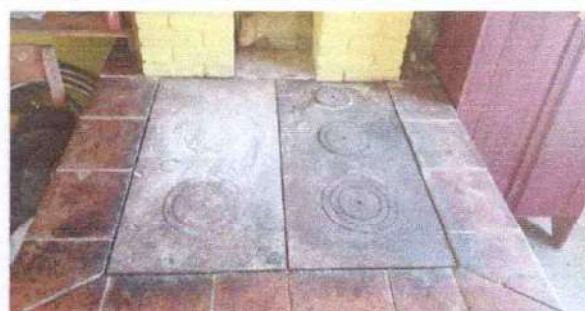
Foto 18: Reparación de planchas de tres hornillas

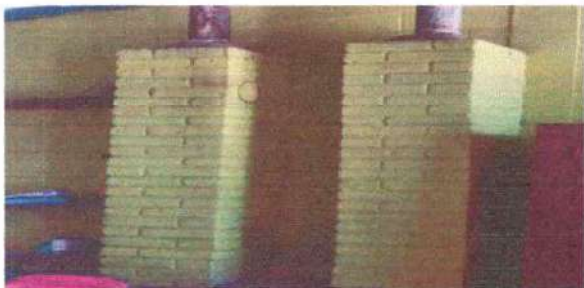
Foto 19: Reparación de chimenea de concreto

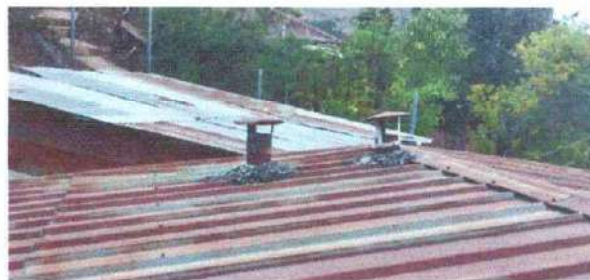
Foto 20: Reparación de chimenea

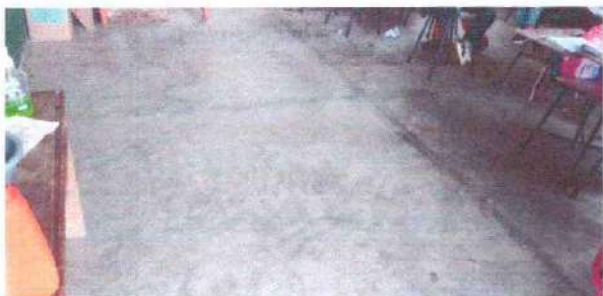
Foto 21: sustitución de torta de cemento por piso en las aulas
