SITUACIÓN DEFICIENCIAS DETERMINADAS

| NOMBRE DEL ESTABLECIMIENTO: | ESCUELA OFICIAL RURAL MIXTA | DIRECCIÓN DEL ESTABLECIMIENTO: | ALDEA AKAL COYA |
| CÓDIGO DEL ESTABLECIMIENTO: | 13-13-0693-43 | FECHA: | 12/09/2025 |

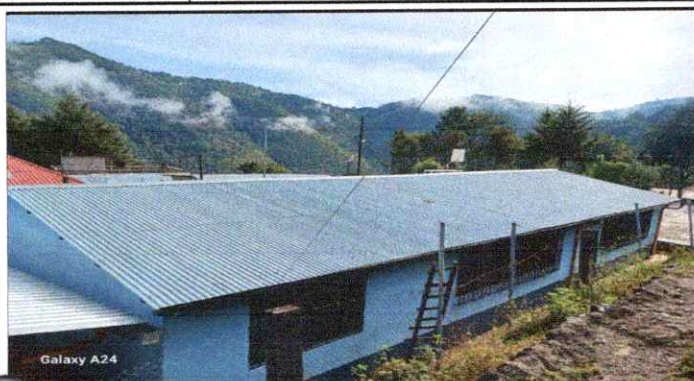
Foto 1: Sustitución de lámina, por lámina troquelada aluzinc calibre 26

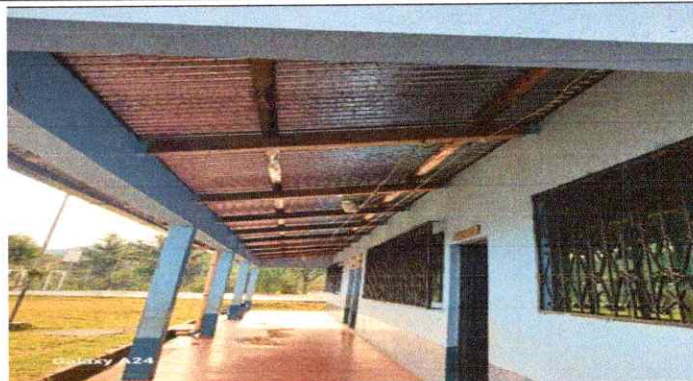
Foto 2: Sustitución de estructura de soporte de madera, por metal

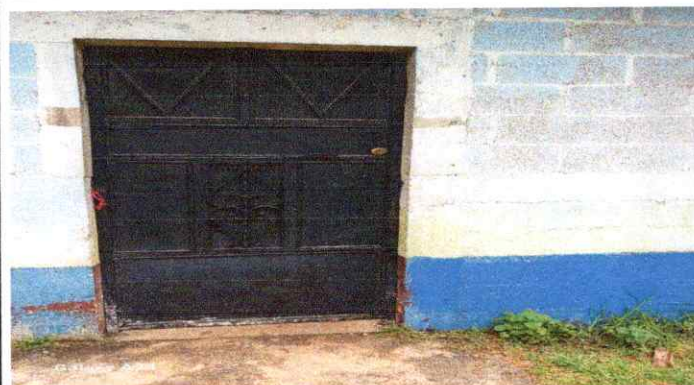
Foto 3: Sustitución de puerta

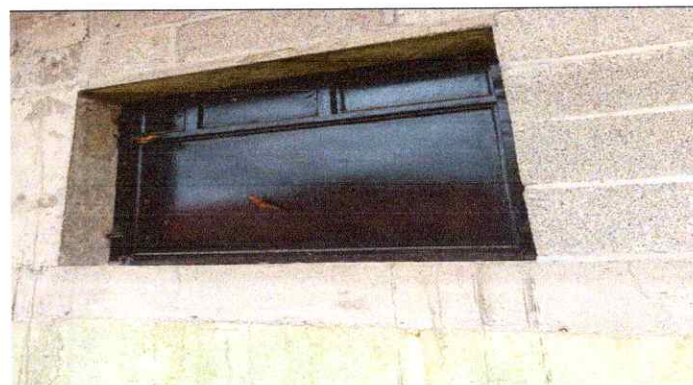
Foto 4: Sustitución de estructura de metal de ventana

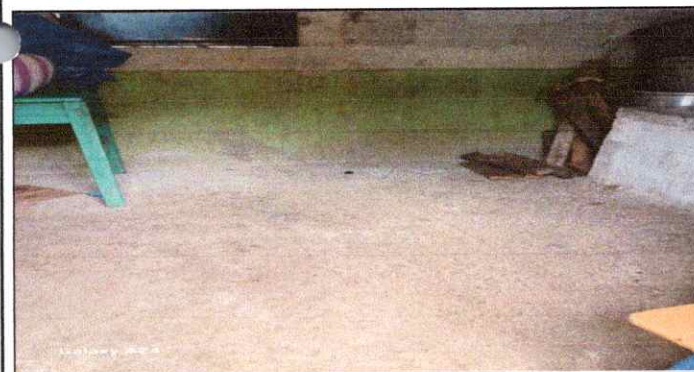
Foto 5: sustitución de piso de granito

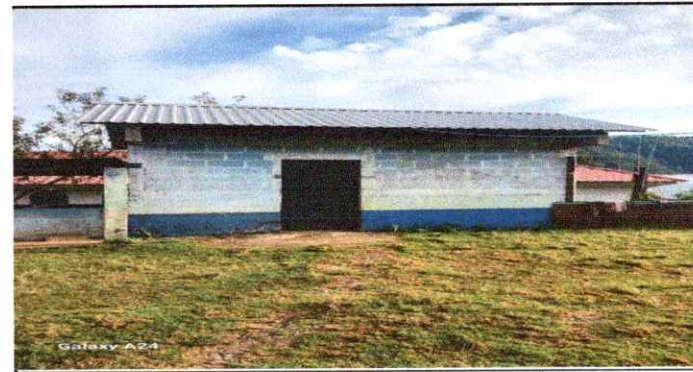
Foto 6: sustitución de canal de metal

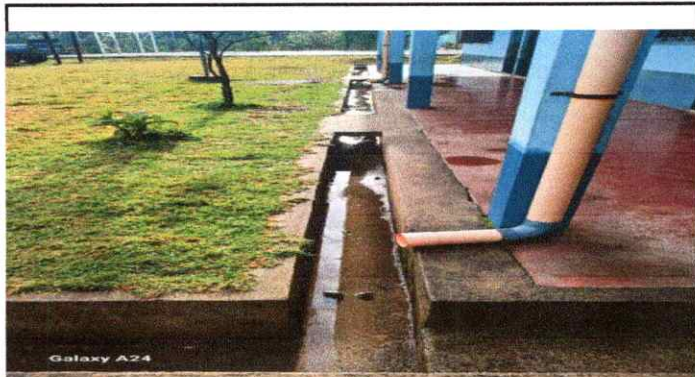
Foto 7: Reparación de cuneta de concreto

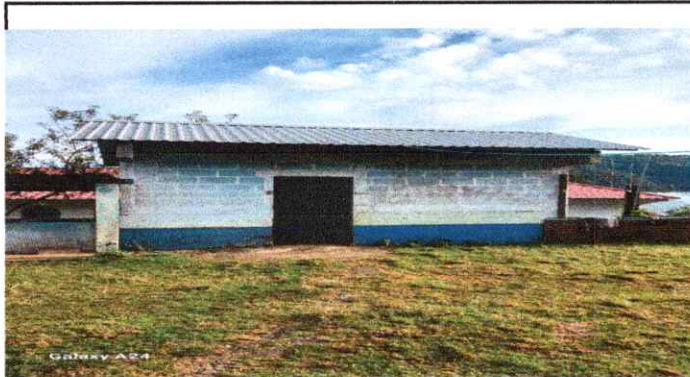
Foto 8: Pintura en muros exteriores e interiores

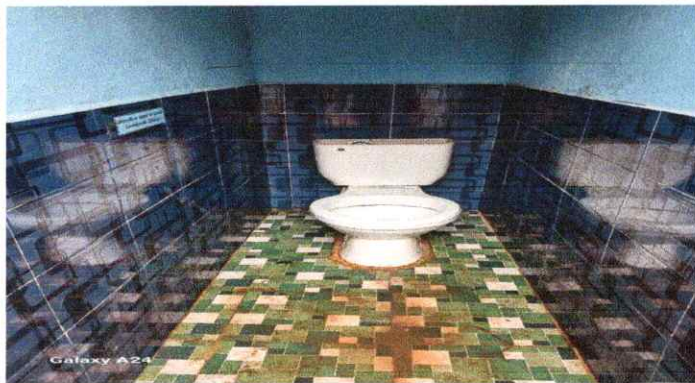
Foto 9: Sustitución inodoro

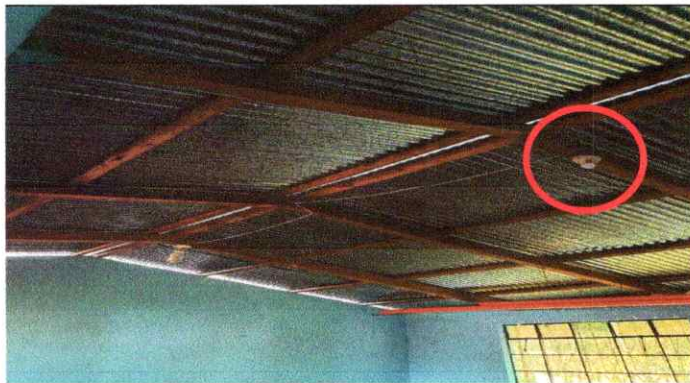
Foto 10: Sustitución focos ahorradores

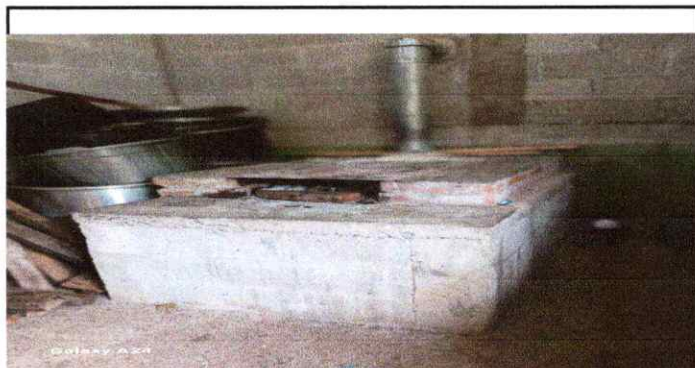
Foto 11: Instalación de azulejo en estufa rural

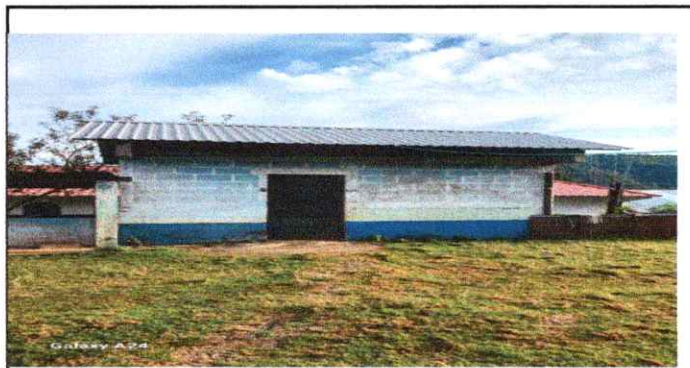
Foto 12: Cernido en muro
