SITUACIÓN DEFICIENCIAS DETERMINADAS

| DEPARTAMENTO: | HUEHUETENANGO | MUNICIPIO: | SAN MIGUEL ACATAN |
| NOMBRE DEL ESTABLECIMIENTO: | ESCUELA OFICIAL RURAL MIXTA | DIRECCIÓN DEL ESTABLECIMIENTO: | ALDEA AKAL COYA |
| CÓDIGO DEL ESTABLECIMIENTO: | 13-13-0693-43 | FECHA: | 12/09/2025 |

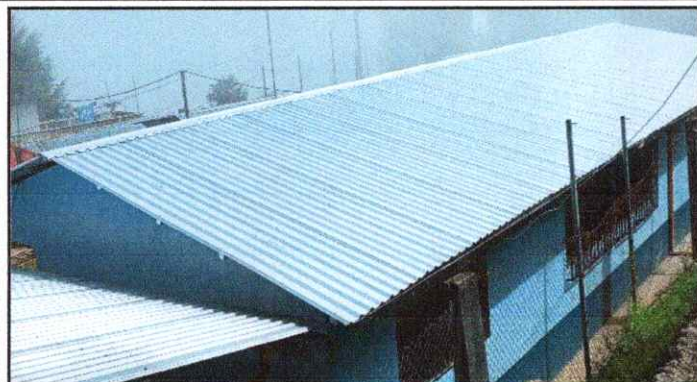
Foto1: Sustitución de lámina, por lámina troquelada aluzinc calibre 26

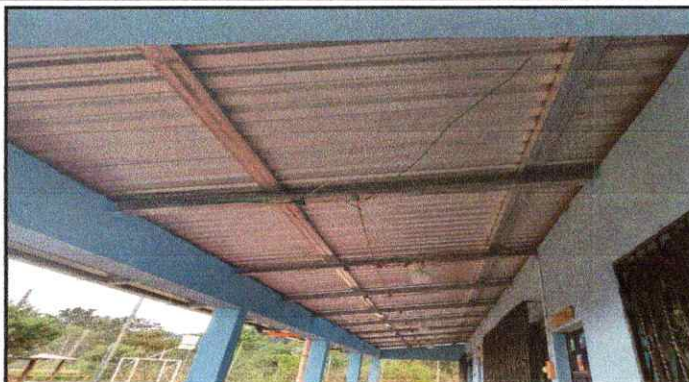
Foto 2: Sustitución de estructura de soporte de madera, por metal

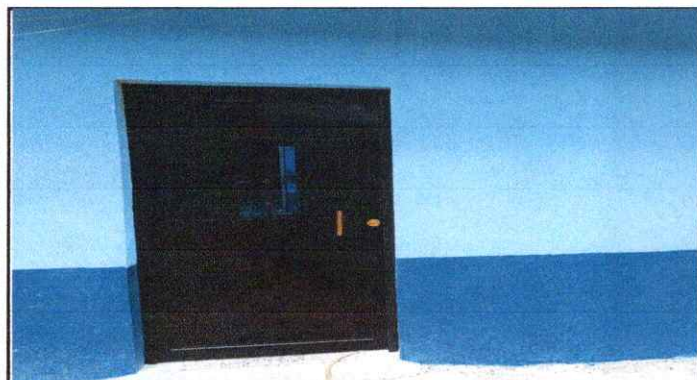
Foto 3: Sustitución de puerta

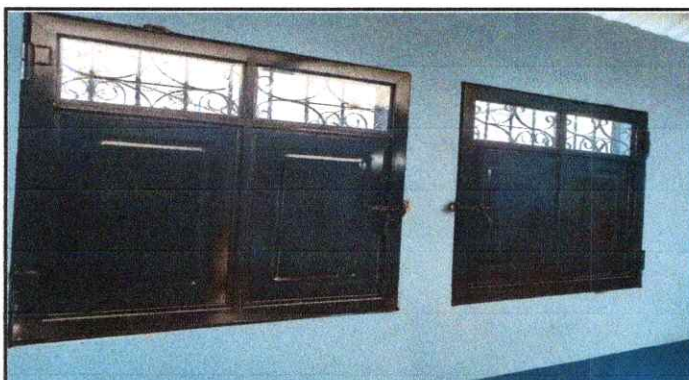
Foto 4: Sustitución de estructura de metal de ventana

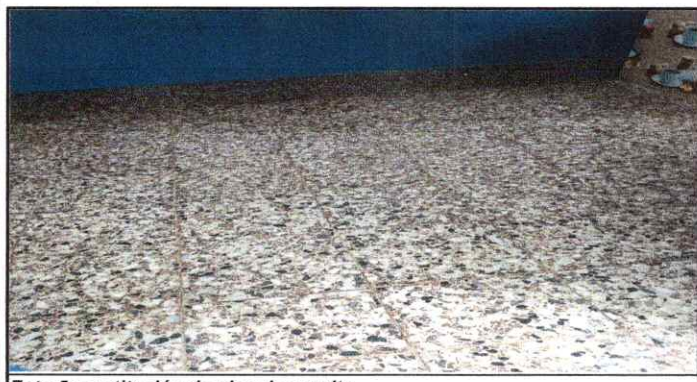
Foto 5: sustitución de piso de granito

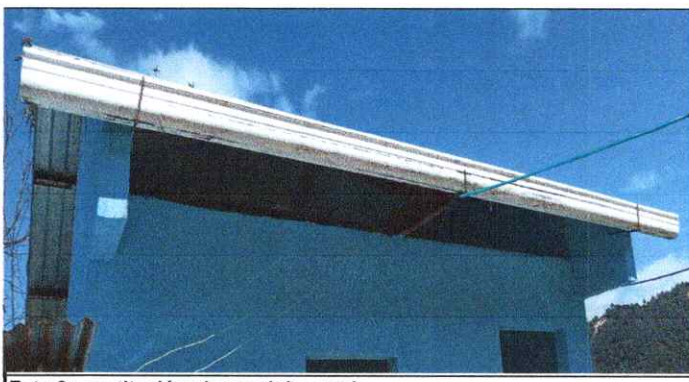
Foto 6: sustitución de canal de metal

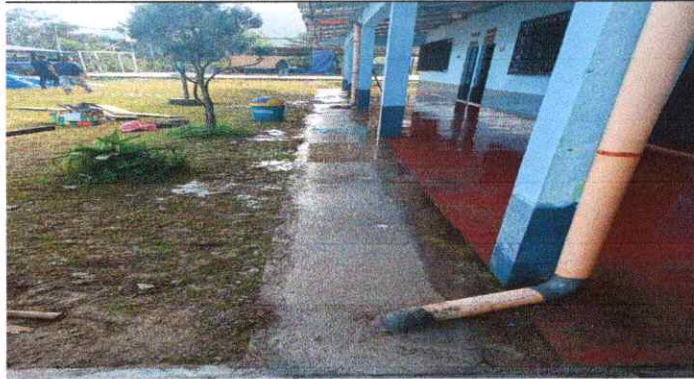
Foto 7: Reparación de cuneta de concreto

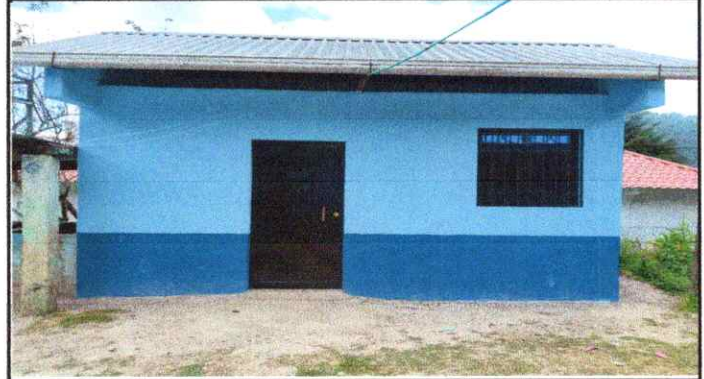
Foto 8: Pintura en muros exteriores e interiores

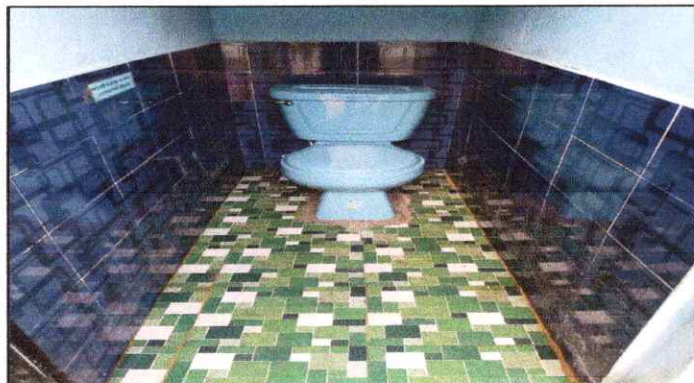
Foto 9: Sustitución inodoro

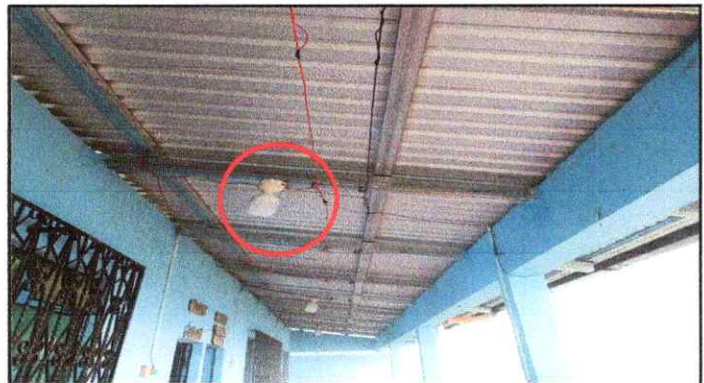
Foto 10: Sustitución focos ahorradores

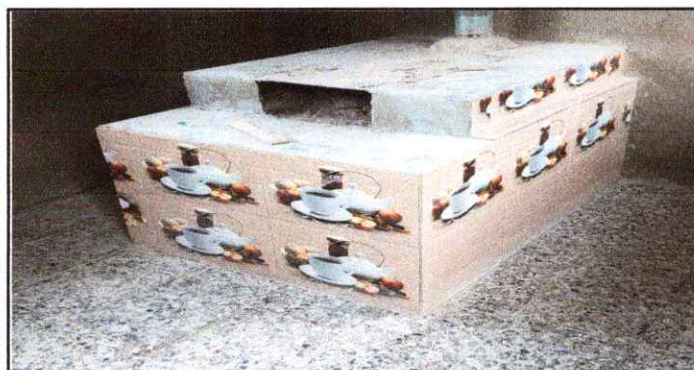
Foto 11: Instalación de azulejo en estufa rural

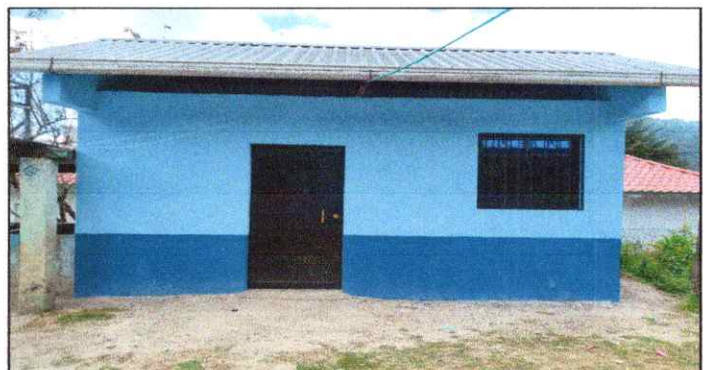
Foto 12: Cernido en muro
