SITUACIÓN DEFICIENCIAS DETERMINADAS

| DEPARTAMENTO: | Huehuetenango | MUNICIPIO: | San Miguel Acatán |
| NOMBRE DEL ESTABLECIMIENTO: | EORM | DIRECCIÓN DEL ESTABLECIMIENTO: | Aldea Elmul |
| CÓDIGO DEL ESTABLECIMIENTO: | 13-13-1396-43 | FECHA: | 21/10/2025 |

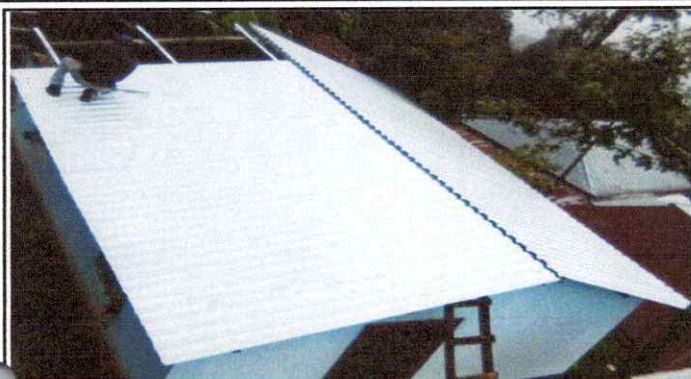
Foto1: sustitucion de lamina por lamina troquelada

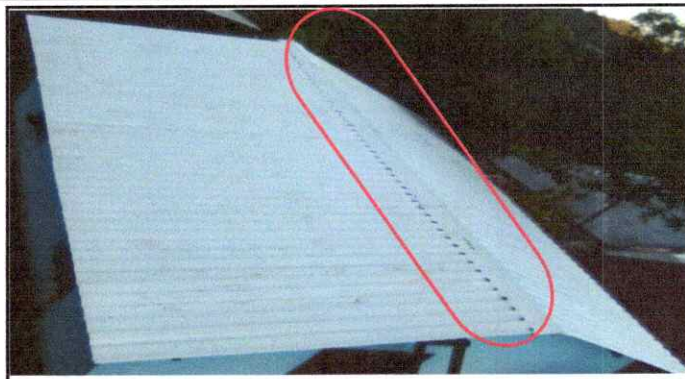
Foto 2: Sustitución de capote de lámina para lámina troquelada

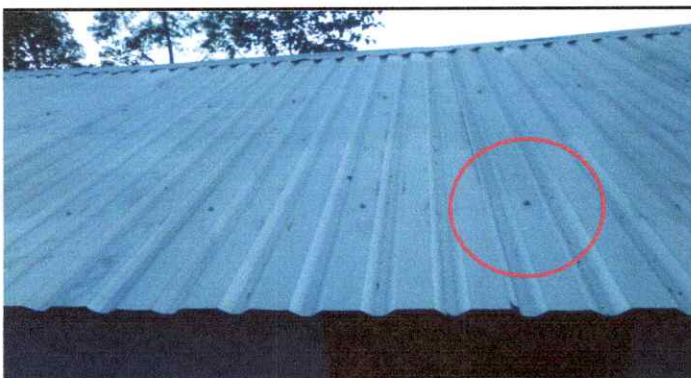
Foto 3: Sustitución de elementos de fijacion

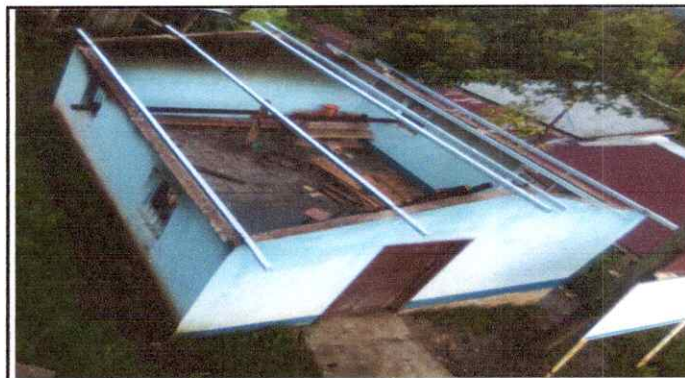
Foto 4: Sustitución de estructura de soporte de madera, por metal

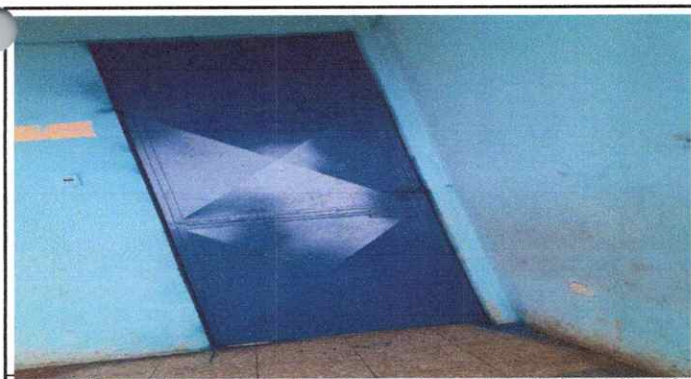
Foto 5: Mantenimiento a estructura de puerta de aulas (lijado y aplicación de pintura)

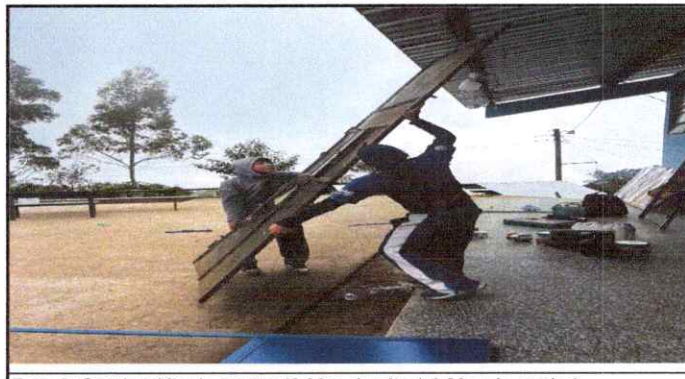
Foto 6: Sustitución de puerta (2.90m de alto \* 1.00m de ancho)

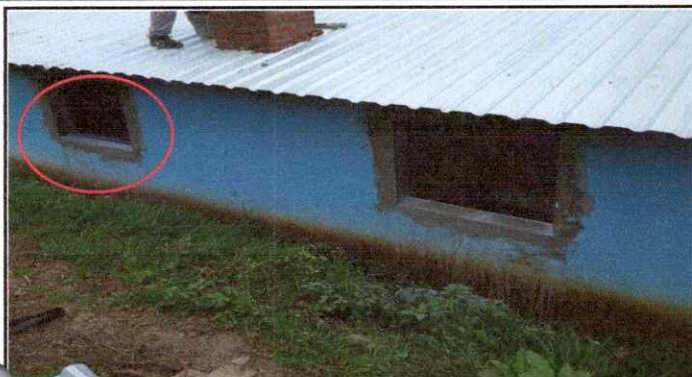
Foto 7: Sustrucción de estructura de metal de ventana

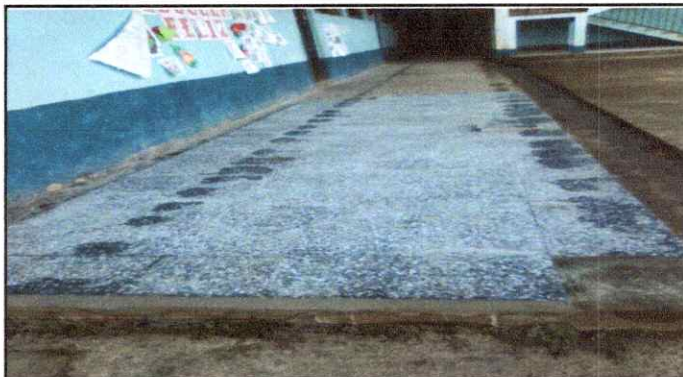
Foto 8: Sustrucción de piso de granito

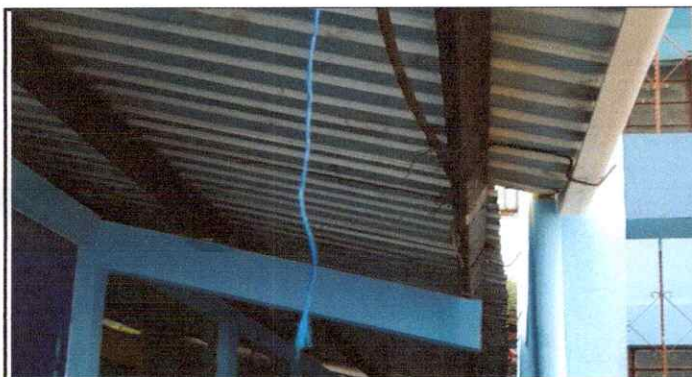
Foto 9: Sustrucción de canal de pvc

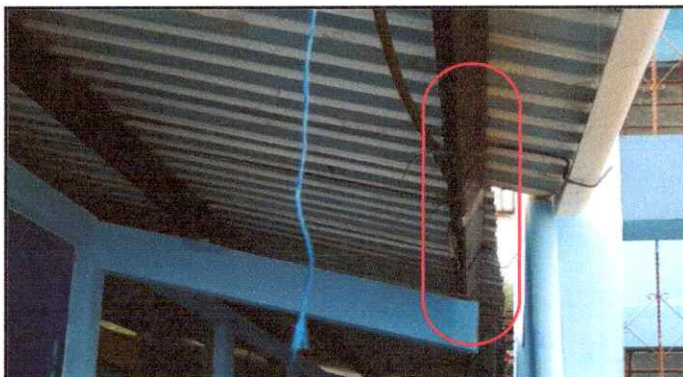
Foto 10: Sustrucción de soporte o pescante de metal para canal

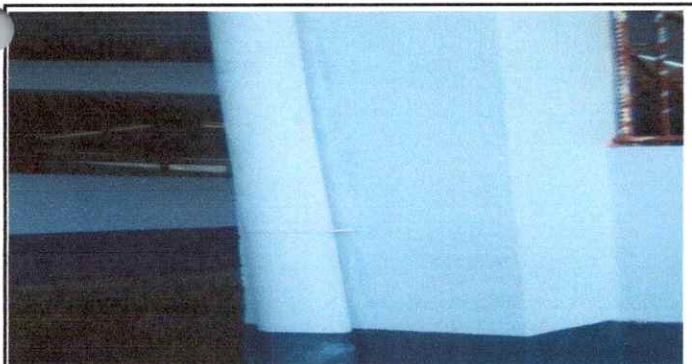
Foto 11: Sustrucción de bajada de agua pluvial de metal por tubo PVC 3"

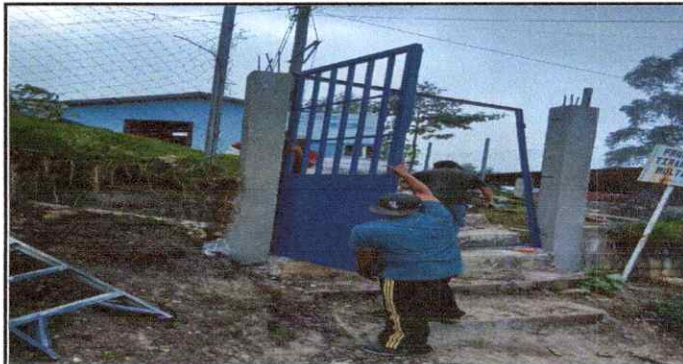
Foto 12: Sustrucción de porton de madera por porton de metal \*(2.40m de alto x 2.11m de ancho)

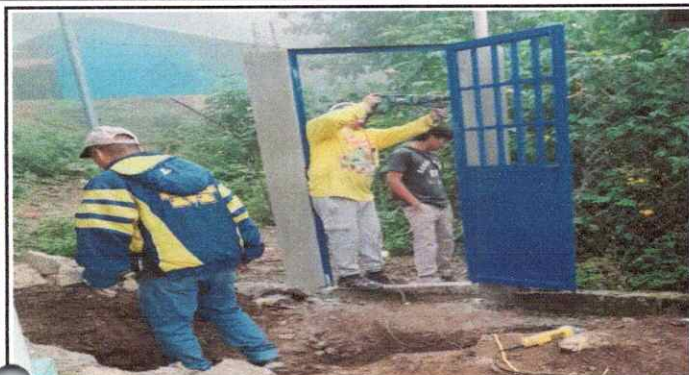
Foto 13: Sustitución de porton de madera por porton de metal \*(1.80m de alto x 86cm de ancho)

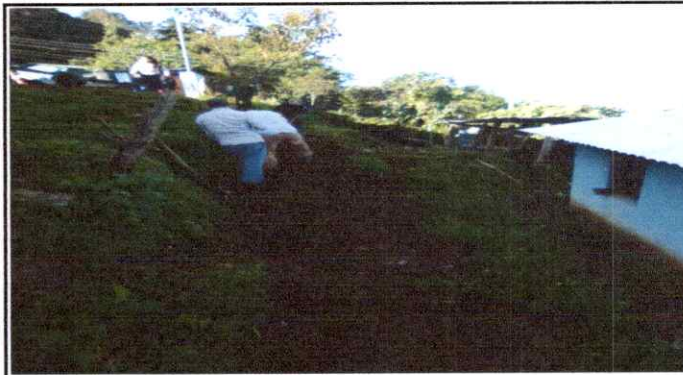
Foto 14: Sustitución de tubería PVC línea principal aguas negras

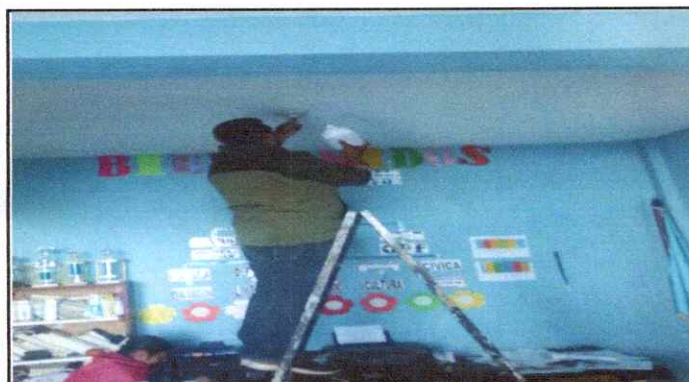
Foto 15: Sustitución de focos ahorradores

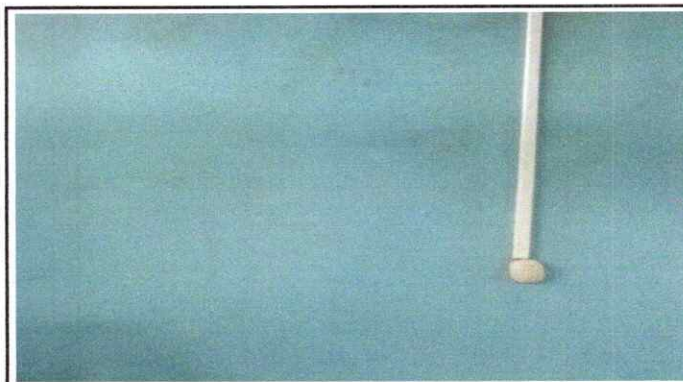
Foto 16: Sustitución de interruptores dobles en cocina

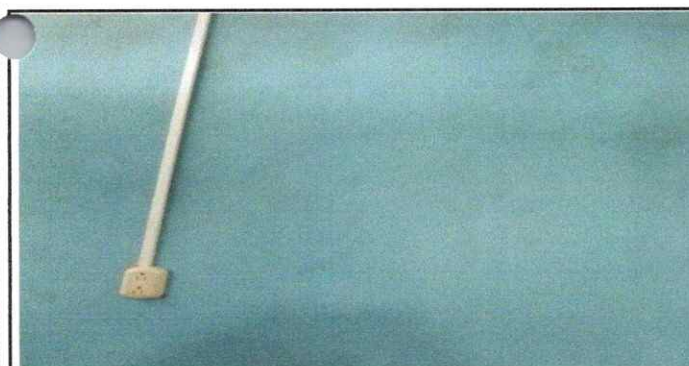
Foto 17: Sustitución de tomacorrientes dobles

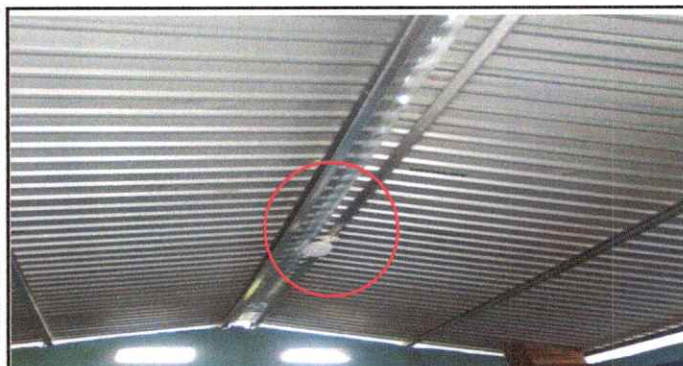
Foto 18: Reparación de cableado eléctrico y focos en cocina

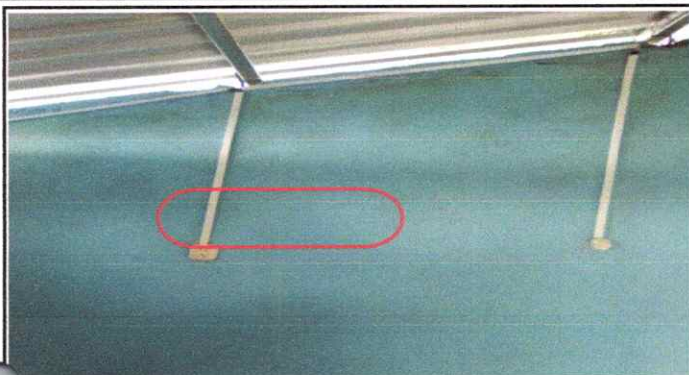
Foto 19: Sustrucción de ducto eléctrico + accesorios

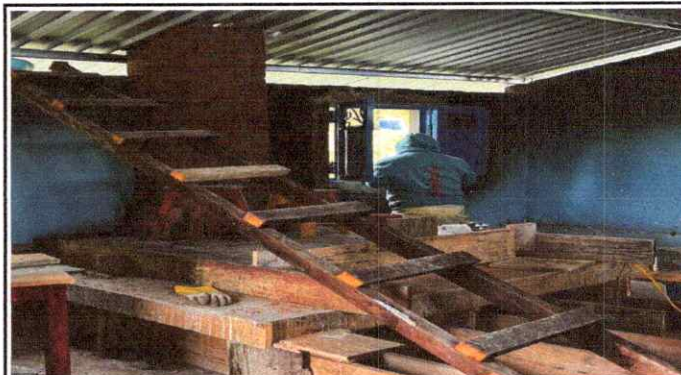
Foto 20: Sustrucción de estufa rural (completa) incluye chimenea de ladrillo, plancha de tres ornillas de metal

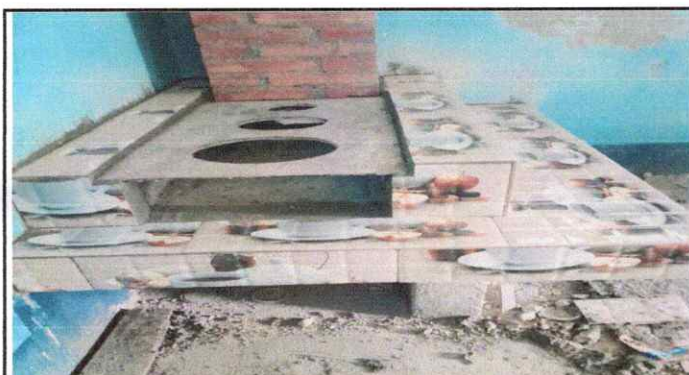
Foto 21: Instalación de azulejo en estufa rural

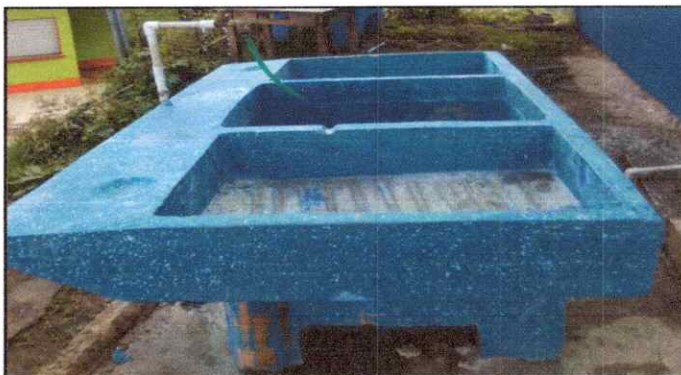
Foto 22: Sustrucción de pila de cemento de dos lavadero

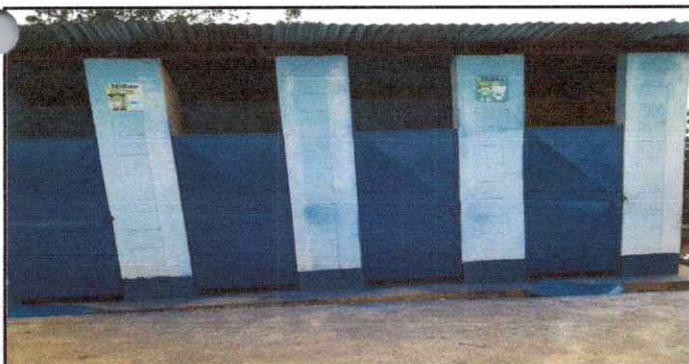
Foto 23: Mantenimiento a estructura (lijado, aplicación de pintura) a puertas servicios sanitarios

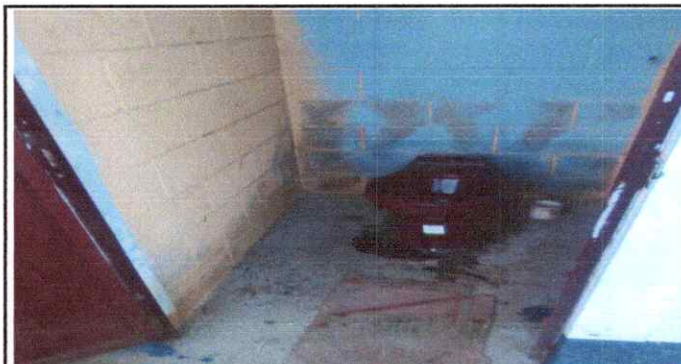
Foto 24: sustitucion de inodoros nuevos y accesorios

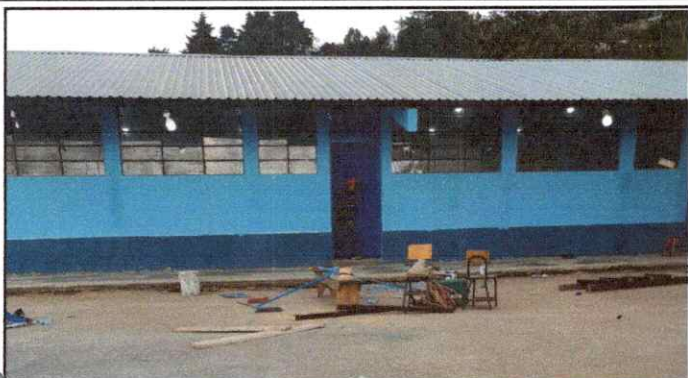
Foto 25: Pintura en muros exteriores e interiores

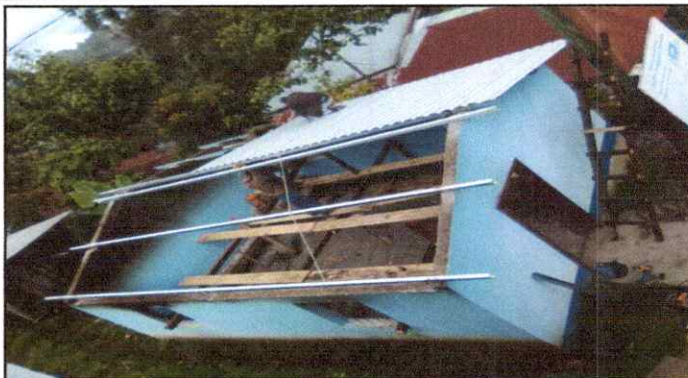
Foto 26: Instalación de estructura portante de metal
