SITUACIÓN DEFICIENCIAS DETERMINADAS

| DEPARTAMENTO: | HUEHUETENANGO | MUNICIPIO: | SAN MIGUEL ACATÁN |
| NOMBRE DEL ESTABLECIMIENTO: | EORM | DIRECCIÓN DEL ESTABLECIMIENTO: | ALDEA YALAJ |
| CÓDIGO DEL ESTABLECIMIENTO: | 13-13-6073-43 | FECHA: | 14/10/2025 |

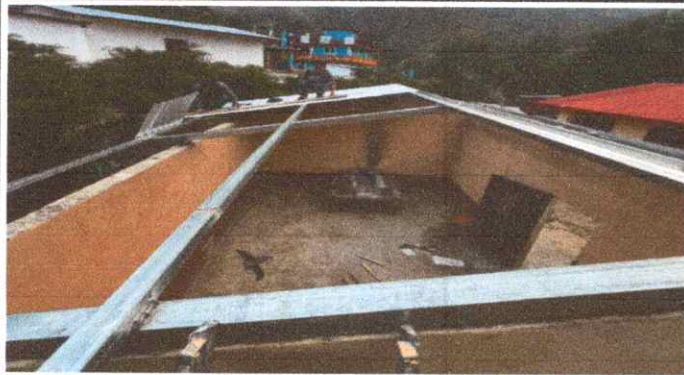
Foto 1: Sustitución de lámina, por lámina troquelada aluzinc calibre 26

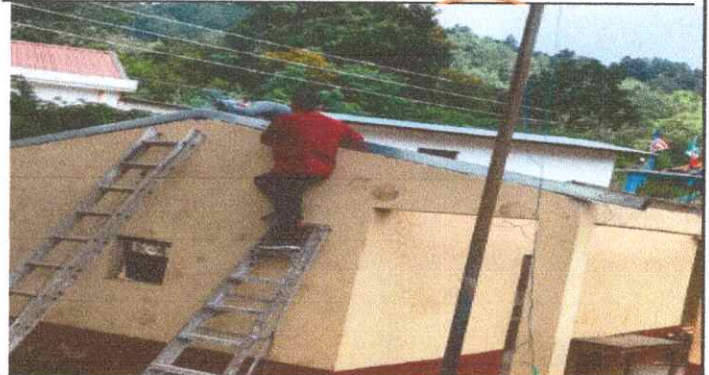
Foto 2: Sustitución de capote de lámina para lámina troquelada

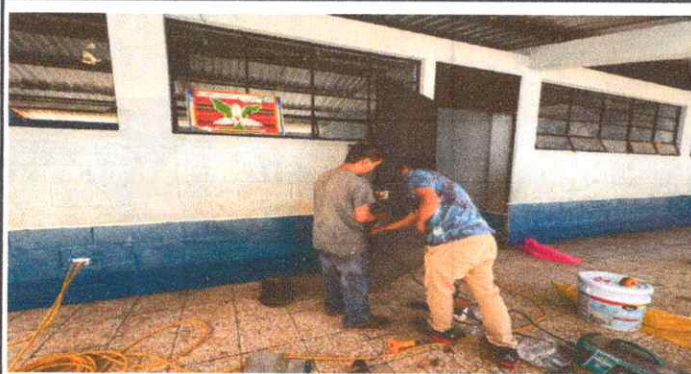
Foto 3: Mantenimiento a estructura (lijado, cepillado, sujeciones, aplicación de pintura)

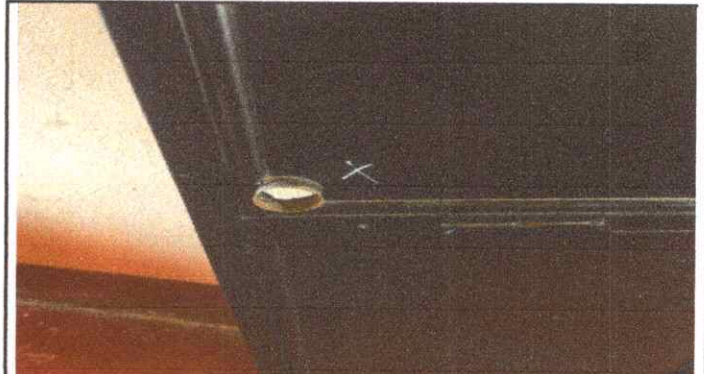
Foto 4: Sustitución de chapa

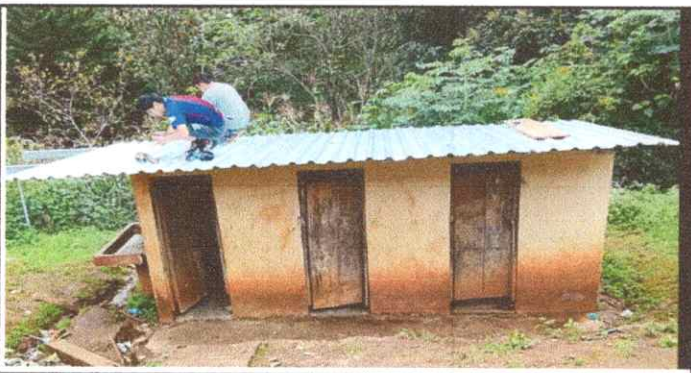
Foto 5: Sustitución de puerta en servicios sanitarios

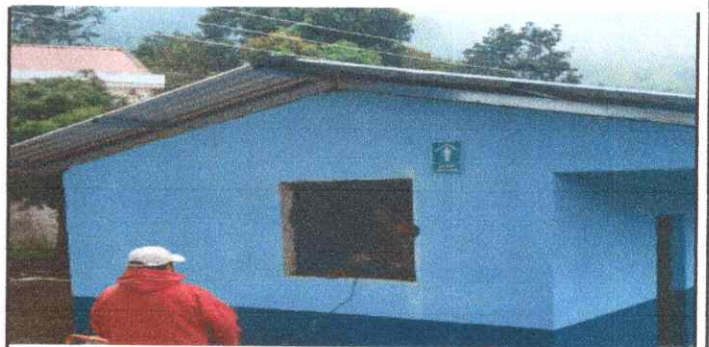
Foto 6: Sustitución de ventanas de madera por metal mas vidrio 1Mx1M

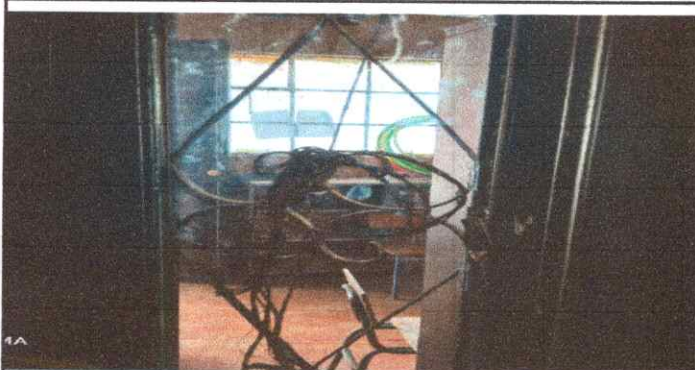
Foto 7: Sustrucción de vidrios

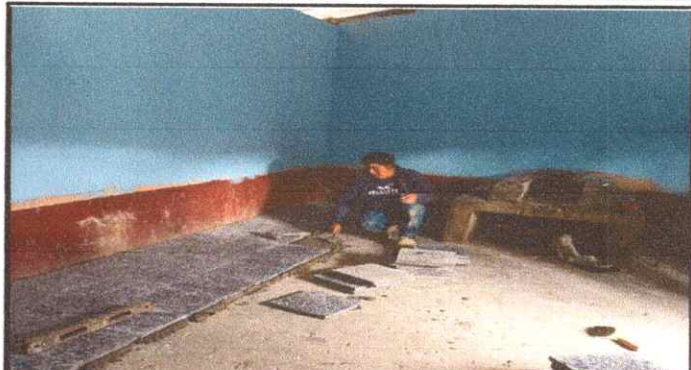
Foto 8: Sustrucción de piso de granito

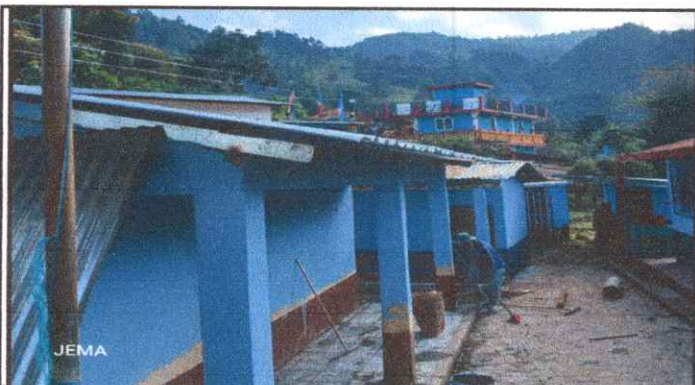
Foto 9: Sustrucción de canal de pvc

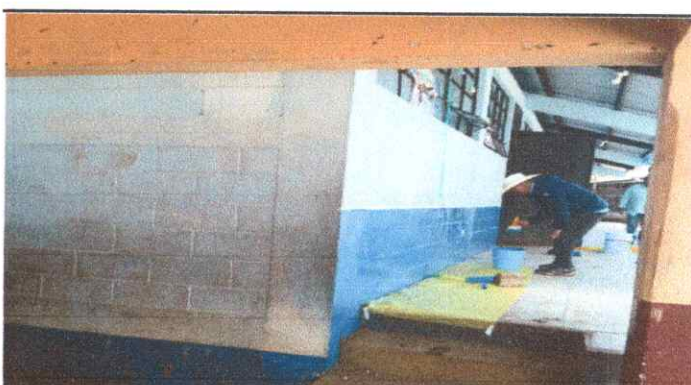
Foto 10: Pintura en muros exteriores e interiores

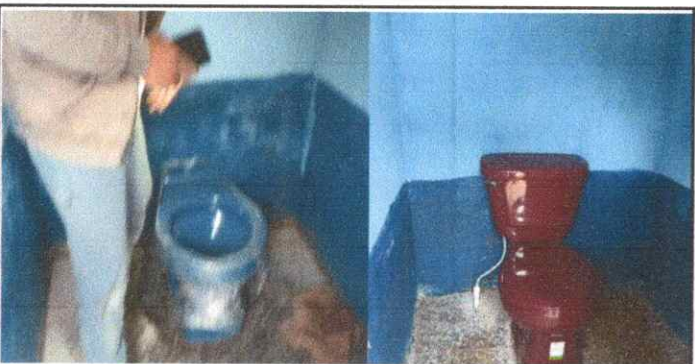
Foto 11: Sustrucción inodoro

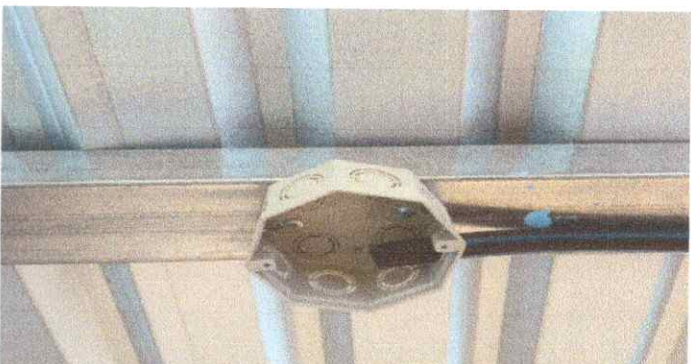
Foto 12: Sustrucción de focos ahorradores de 45 wats Sustrucción de plafoneras, Sustrucción interruptores dobles

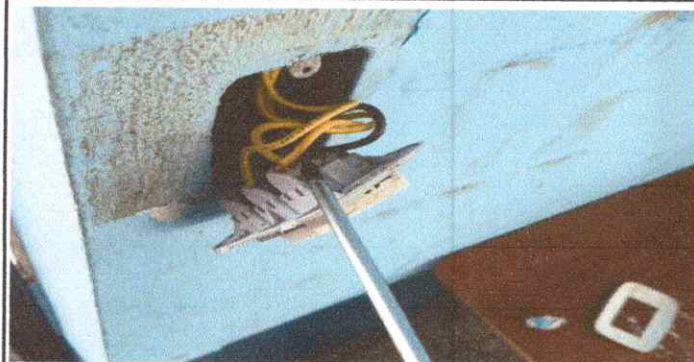
Foto 13: Sustitución interruptores dobles

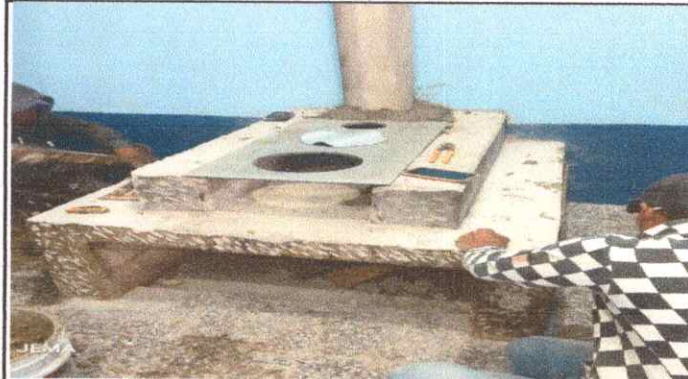
Foto 14: Instalación de azulejo en estufa rural

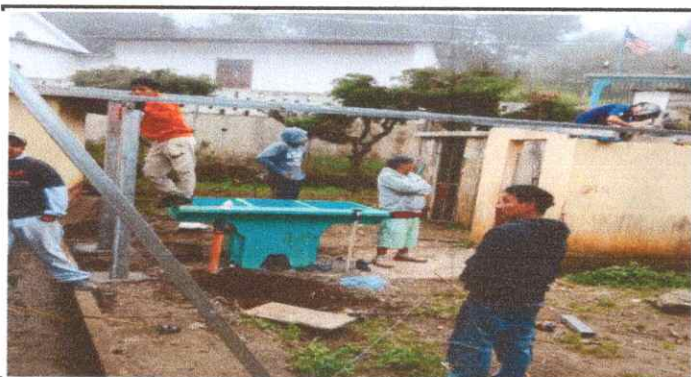
Foto 15: Sustitución de pila de cemento de dos lavadero
