SITUACIÓN DEFICIENCIAS DETERMINADAS:

| NOMBRE DEL ESTABLECIMIENTO: | EORM | DIRECCIÓN DEL ESTABLECIMIENTO: | Aldea Solomk'u |
| CÓDIGO DEL ESTABLECIMIENTO: | 13-13-7169-43 | FECHA: | 06 de junio de 2025 |

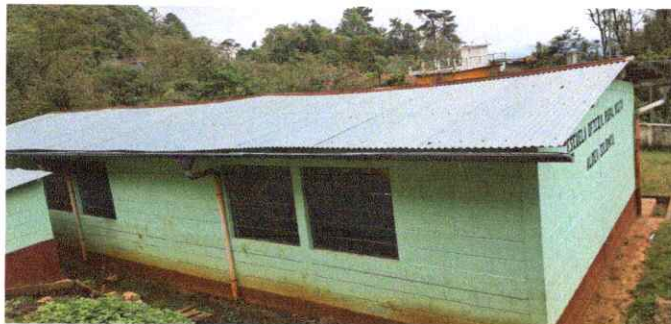
Foto1: Sustitución lámina, por lamina troquelada aluzinc calibre 26 y sustitución de capote de lámina para lámina troquelada

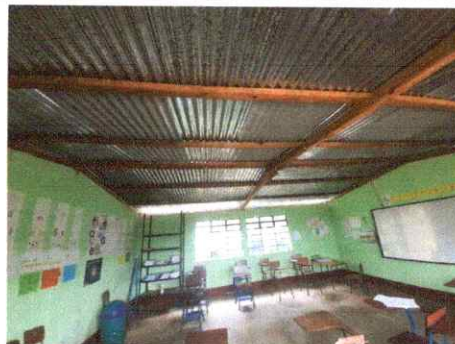
Foto 2: Sustitución de estructura de madera por metal

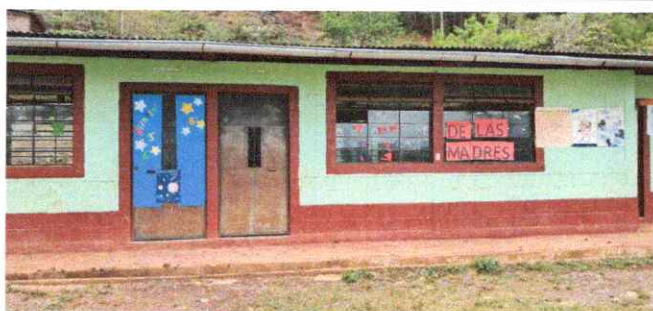
Foto 3: Mantenimiento de puestras y estructura de metal (lijado, sepillado y aplicación de pintura) medidas 2.01 m \* 1.01 m

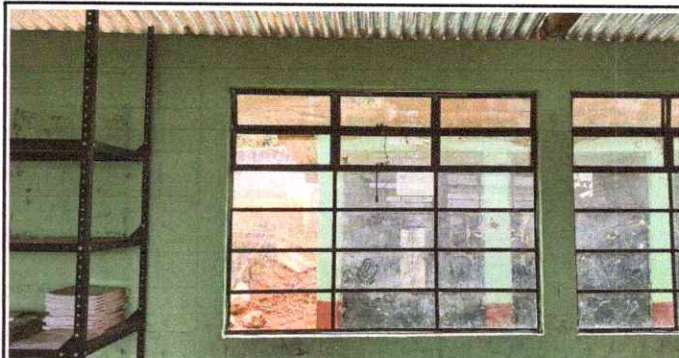
Foto 4: sustitución de vidrios de 50 x 50 centímetros

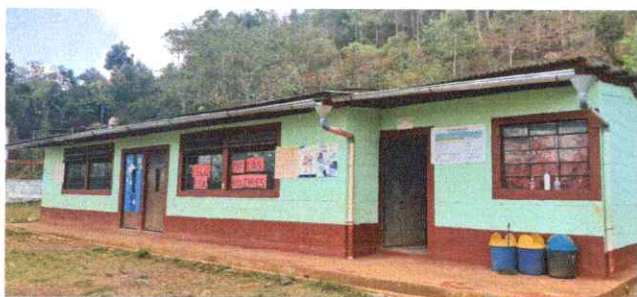
Foto 5: Sustitucion de piso de torta de concreto por piso de granito

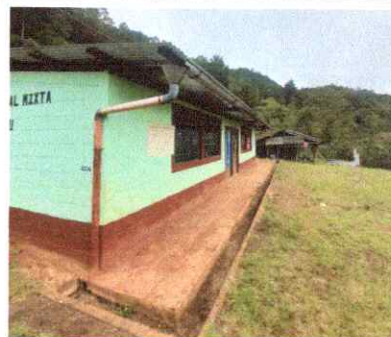
Foto 6: Sustitucion de canales y bajada de agua pluvial

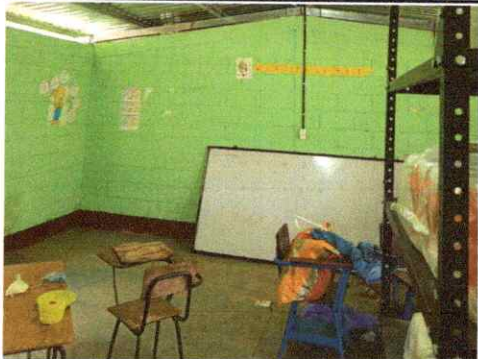
Foto7: Aplicación de pintura en muros interiores

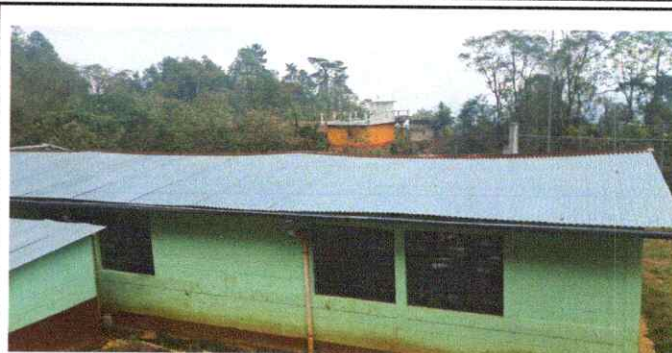
Foto 8: Aplicación de pintura en muros exteriores

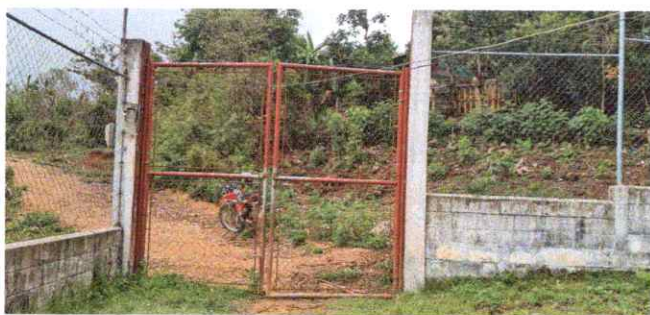
Foto 9: Mantenimiento de pintura a portón de metal de 2.00 m x 1.70 m

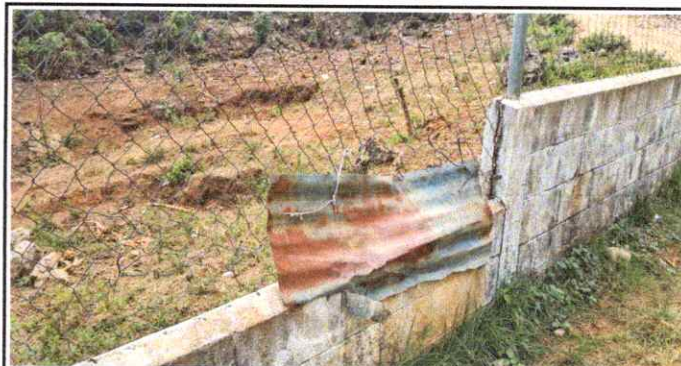
Foto 10: Sustitución de malla galvanizada

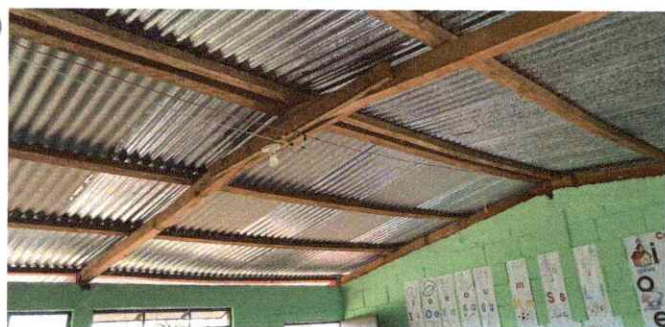
Foto 11: Reparación de sistema eléctrico; ( focos ahorradores, plafoneras, interruptores dobles, tomacorrientes dobles, tablero de flípones y sustitución de cable eléctrico).
