SITUACIÓN DEFICIENCIAS DETERMINADAS:

| DEPARTAMENTO: | Huehuetenango | MUNICIPIO: | San Miguel Acatán |
| NOMBRE DEL ESTABLECIMIENTO: | EORM | DIRECCIÓN DEL ESTABLECIMIENTO: | Aldea Solomk'u |
| CÓDIGO DEL ESTABLECIMIENTO: | 13-13-7169-43 | FECHA: | 15 de agosto de 2025 |

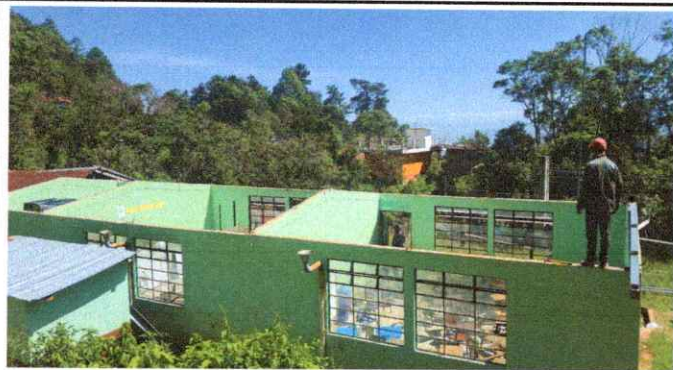
Foto1: Sustitución lámina, por lamina troquelada aluzinc calibre 26 y sustitucion de capote de lamina para lamina troquelada

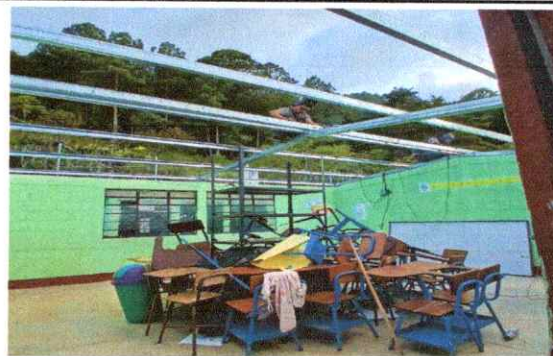
Foto 2: Sustitución de estructura de madera por metal

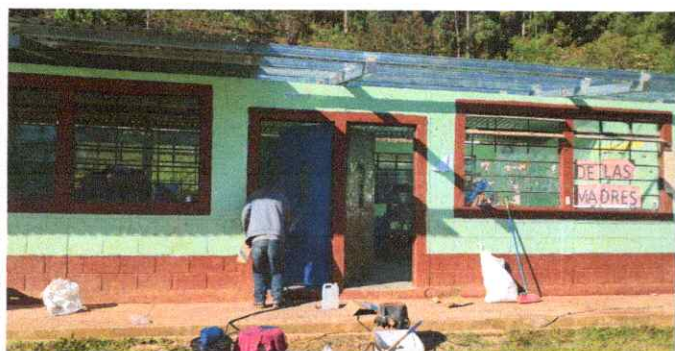
Foto 3: Mantenimiento de puestras y estructura de metal (lijado, sepillado y aplicación de pintura) medidas 2.01 m \* 1.01 m

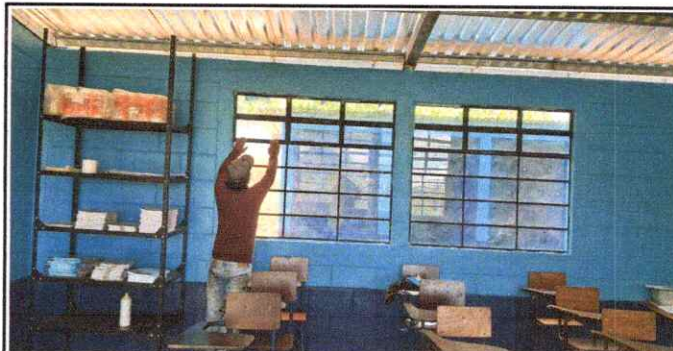
Foto 4: sustitución de vidrios de 50 x 50 centímetros

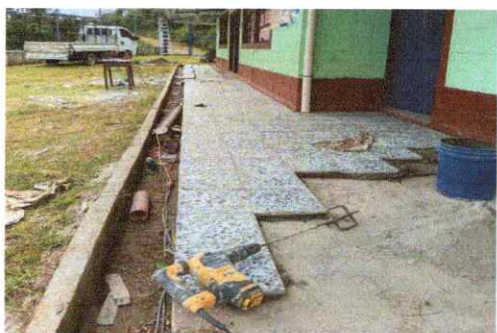
Foto 5: Sustitucion de piso de torta de concreto por piso de granito

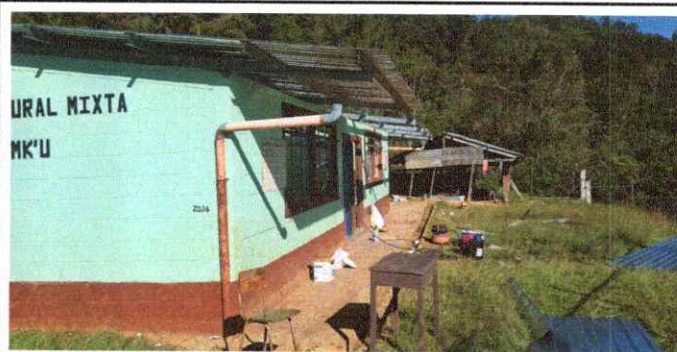
Foto 6: Sustitucion de canales y bajada de agua pluvial

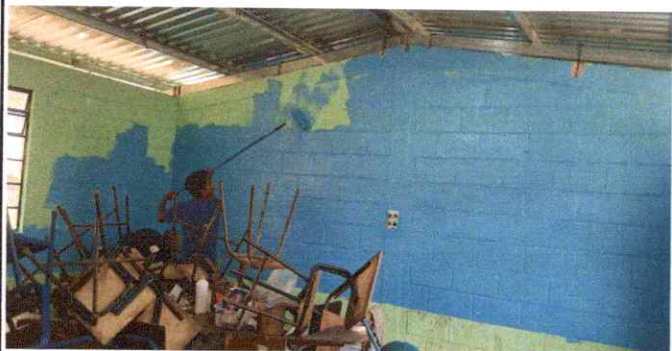
Foto7: Aplicación de pintura en muros interiores

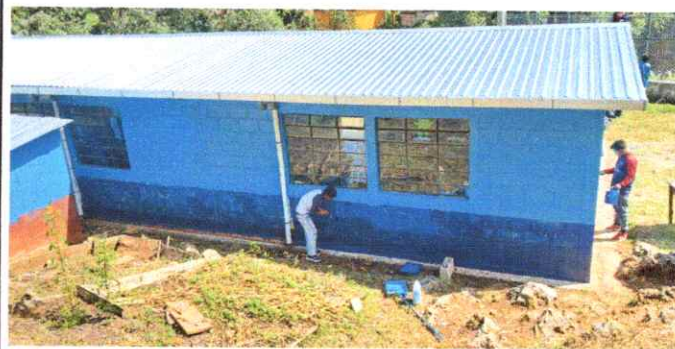
Foto 8: Aplicación de pintura en muros exteriores

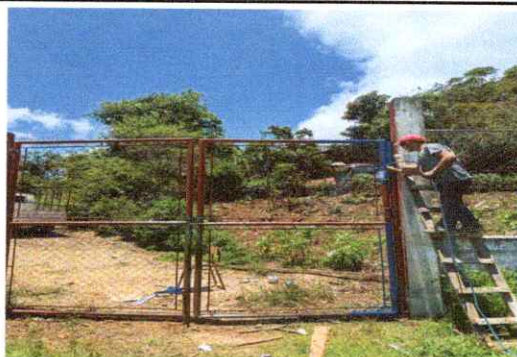
Foto 9: Mantenimiento de pintura a portón de metal de 2.00 m x 1.70 m

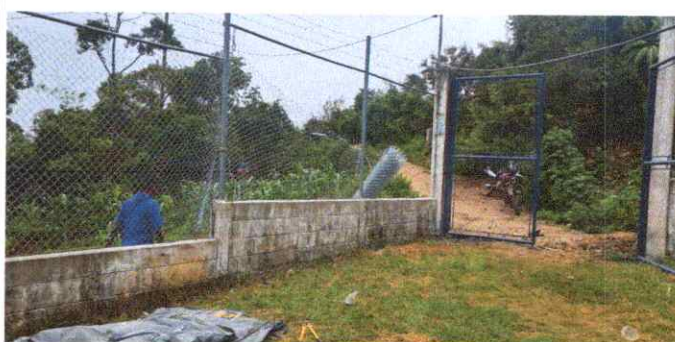
Foto 10: Sustitución de malla galvanizada

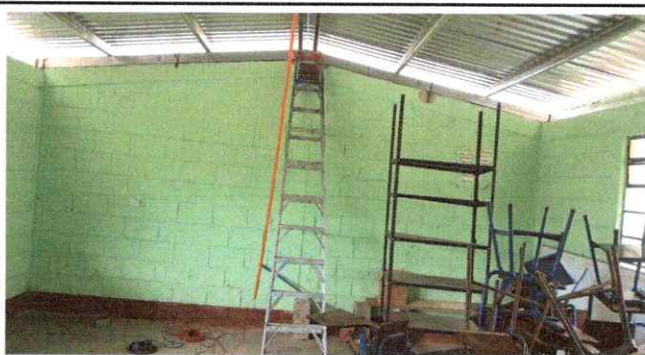
Foto 11: Reparación de sistema eléctrico; ( focos ahorradores, plafoneras, interruptores dobles, tomacorrientes dobles, tablero de flipones y sustitucion de cable electrico).
