SITUACIÓN DEFICIENCIAS DETERMINADAS

| NOMBRE DEL ESTABLECIMIENTO: | COPB ANEXO A EORM | DIRECCIÓN DEL ESTABLECIMIENTO: | ALDEA TATAJ |
| CÓDIGO DEL ESTABLECIMIENTO: | 13-14-0004-41 | FECHA: | 6/06/2025 |

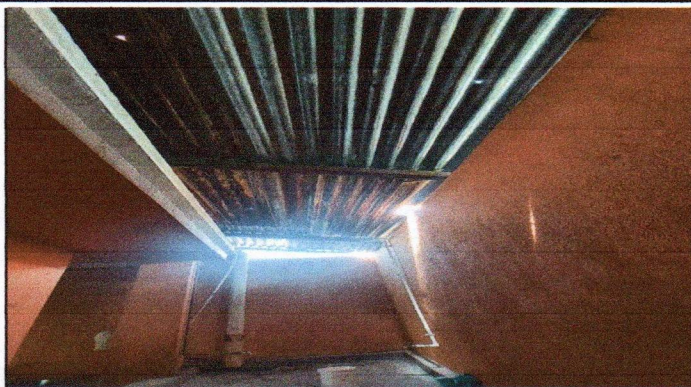
Foto 1: SUSTITUCIÓN DE LAMINA, POR LAMINA TROQUELADA ALUZINC CALIBRE 26.

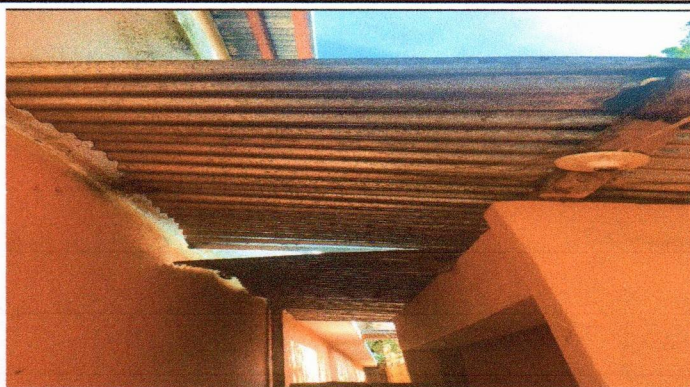
Foto 2: SUSTITUCIÓN DE ELEMENTOS DE FIJACIÓN.

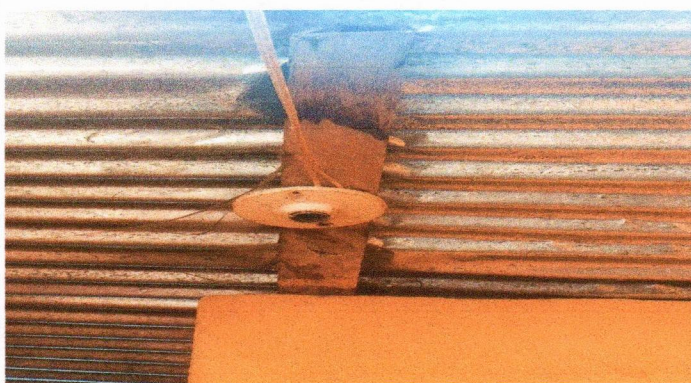
Foto 3: SUSTITUCIÓN DE ESTRUCTURA DE MADERA, POR METAL 2X2 PULGADAS

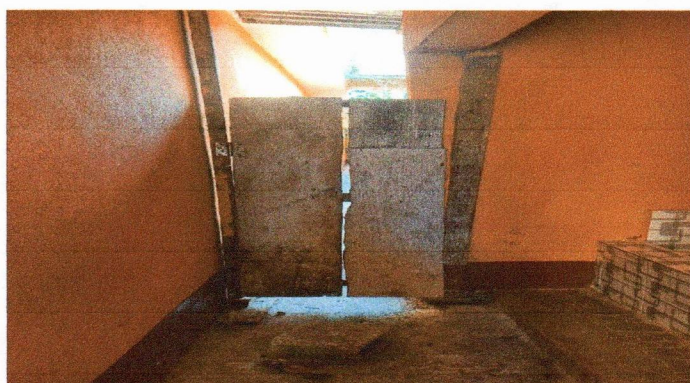
Foto 4: SUSTITUCIÓN DE PUERTA DE MADERA A PUERTA DE METAL.

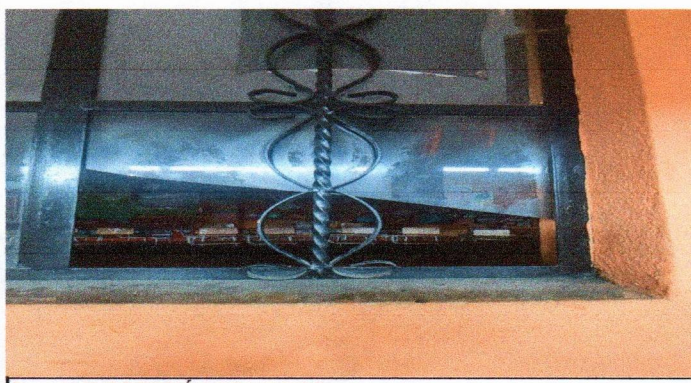
Foto 5: SUSTITUCIÓN DE VIDRIOS

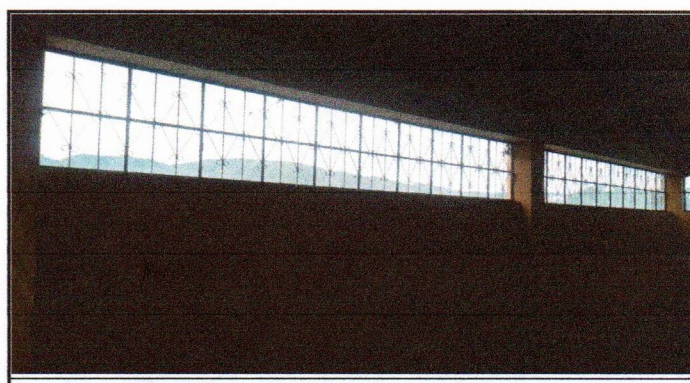
Foto 6: MANTENIMIENTO A ESTRUCTURA DE METAL DE VENTANAS.

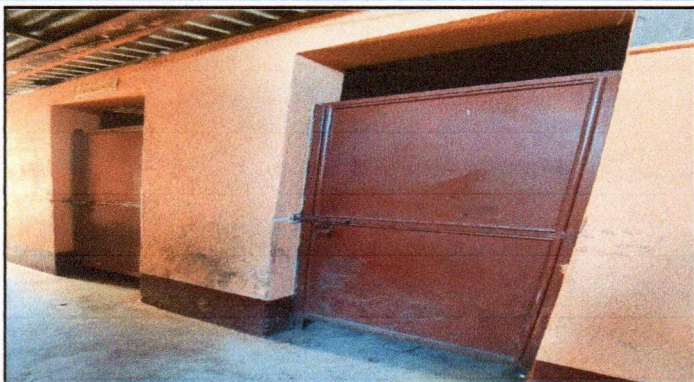
Foto 7: MANTENIMIENTO A ESTRUCTURA( LIJADA, CEPILLADO, SUJECIONES, APLICACIÓN DE PINTURA) A PUERTAS DE SANITARIOS.

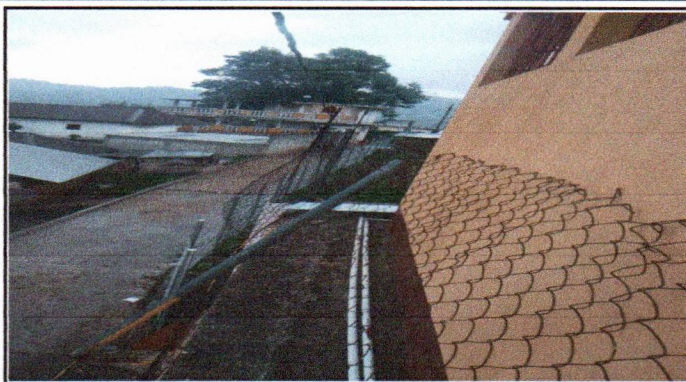
Foto 8: REPARACIÓN DE TUBOS HG

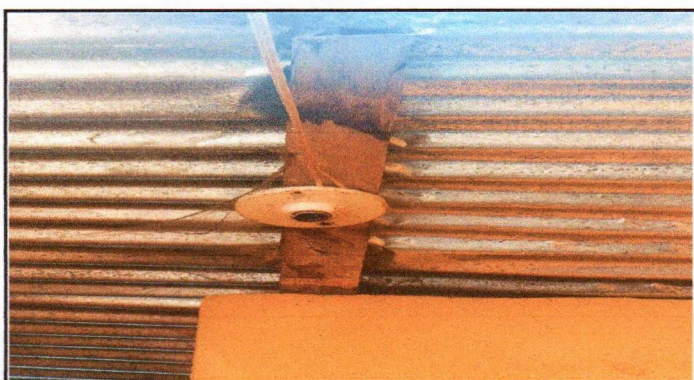
Foto 9: SUSTITUCIÓN DE FOCOS AHORRADORES

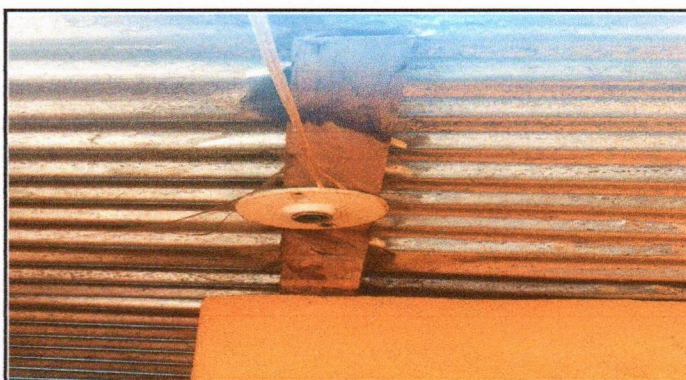
Foto 10: SUSTITUCIÓN DE PLAFONERAS.

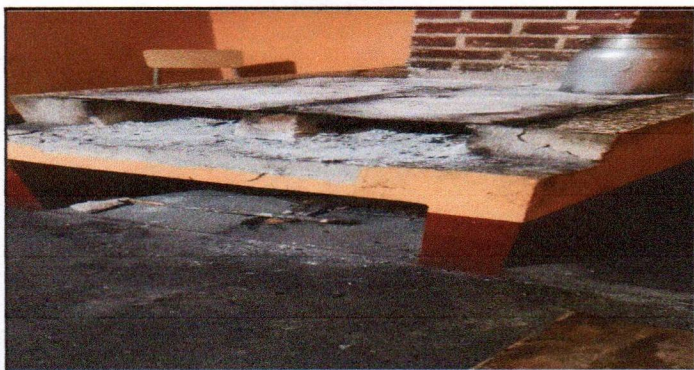
Foto 11: INSTALACIÓN DE AZULEJO EN ESTUFA RURAL

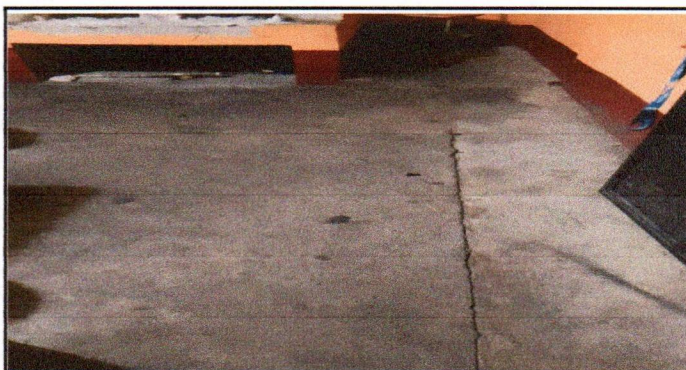
Foto 12: MEJORAMIENTO DE PISO DE TORTA A GRANITO

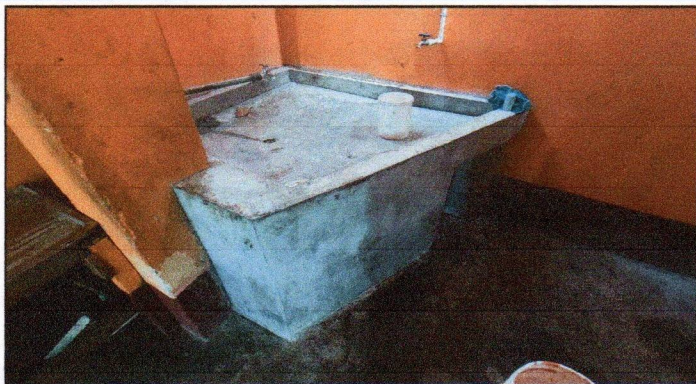
Foto 13: MEJORAMIENTO DE PILA DE CEMENTO DE UN LAVADERO

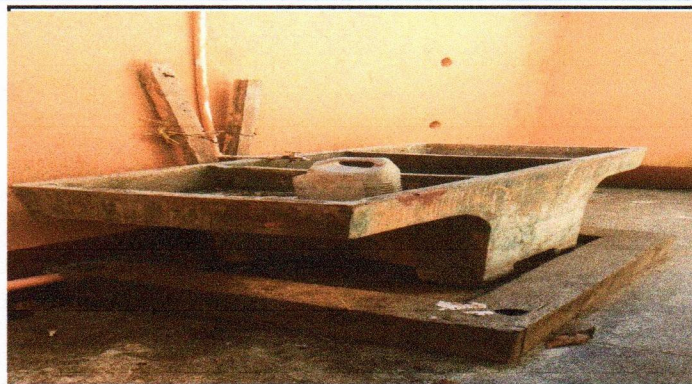
Foto 14: SUSTITUCIÓN DE PILA DE CEMENTO DE DOS LAVADEROS, POR PILAS PLASTICAS DE DOS LAVADEROS

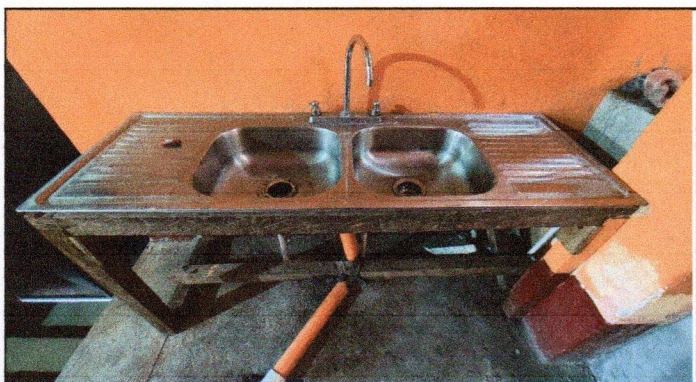
Foto 15: SUSTITUCIÓN DE LAVATRASTO

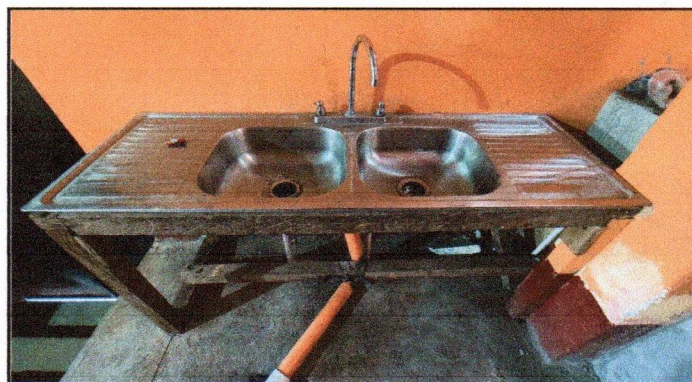
Foto 16: SUSTITUCIÓN DE BASE PARA LAVATRASTOS.

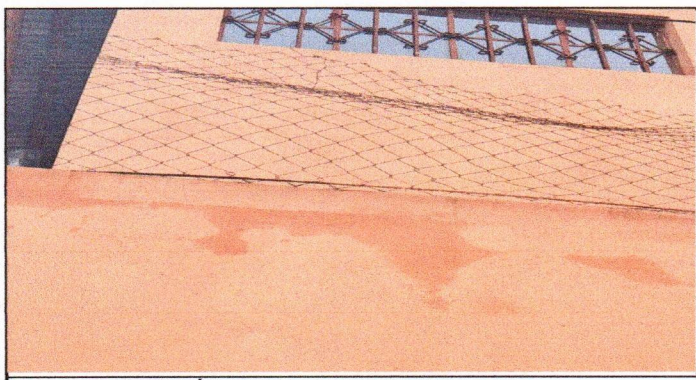
Foto 17: SUSTITUCIÓN DE MALLA GALVANIZADA 2x24 m

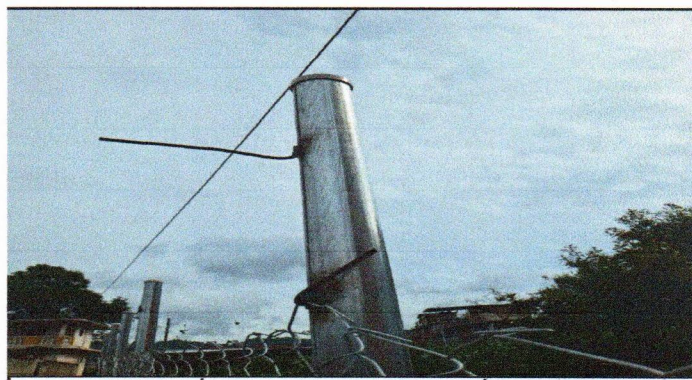
Foto 18: SUSTITUCIÓN DE ELEMENTOS DE FIJACIÓN, HIERROS PLANAS DE 3/4

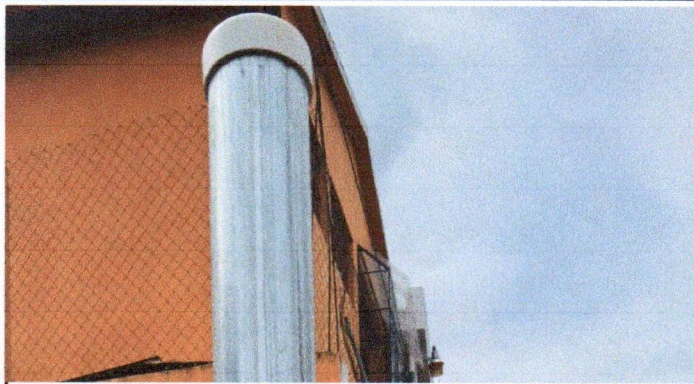
Foto 19: SUSTITUCIÓN DE TAPONES, DE TAPONES DE PVC DE 2 PULGADAS PARA TUBOS GALVANIZADOS

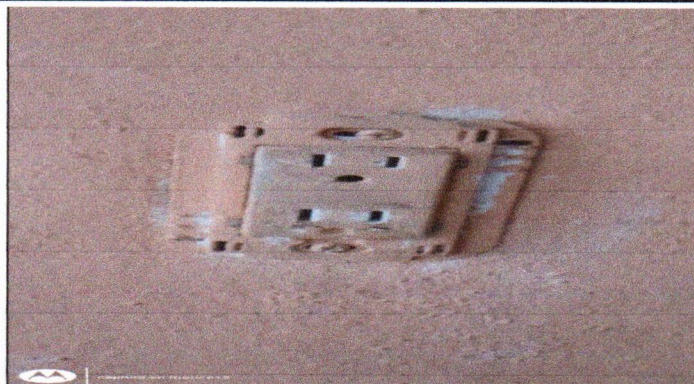
Foto 20: SUSTITUCIÓN DE TOMACORRIENTES DOBLES

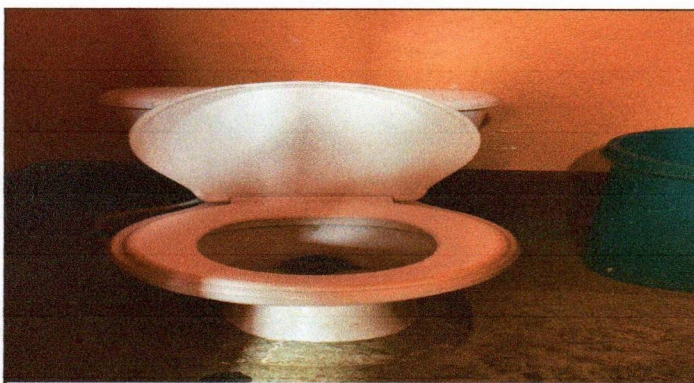
Foto 21: SUSTITUCIÓN DE INODORAS
