SITUACIÓN DEFICIENCIAS DETERMINADAS

| DEPARTAMENTO: | HUEHUETENANGO | MUNICIPIO: | TODOS SANTOS CUCHUMATAN |
| NOMBRE DEL ESTABLECIMIENTO: | EORM | DIRECCIÓN DEL ESTABLECIMIENTO: | CASERIO BATZALOM ALDEA MASH |
| CÓDIGO DEL ESTABLECIMIENTO: | 13-15-0023-43 | FECHA: | 29/08/2025 |

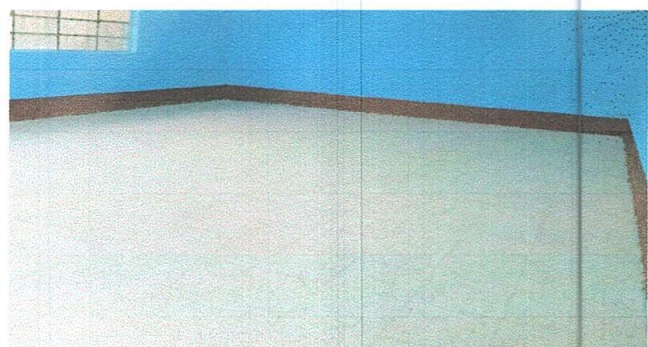
Foto 1: Sustrucción de piso de torta de cemento por piso granito

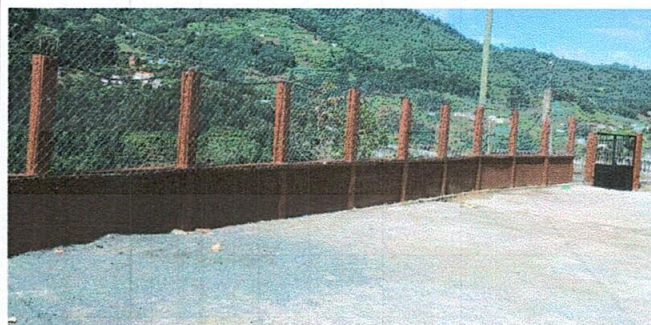
Foto 2: Mejoramiento de porton de metal de 5.50 metros de ancho por 2 metros de alto

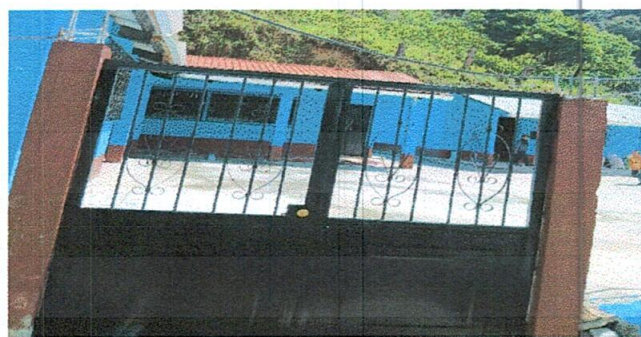
Foto 3: Mejoramiento de porton de metal de 2 metros de ancho por 2 metros de alto

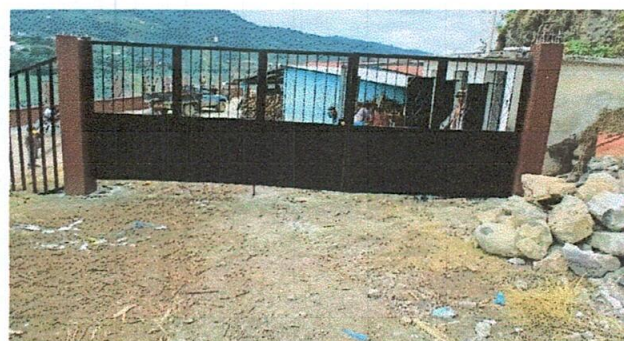
Foto 4: Mejoramiento de porton de metal de 2 metros de ancho por 2 metros de alto

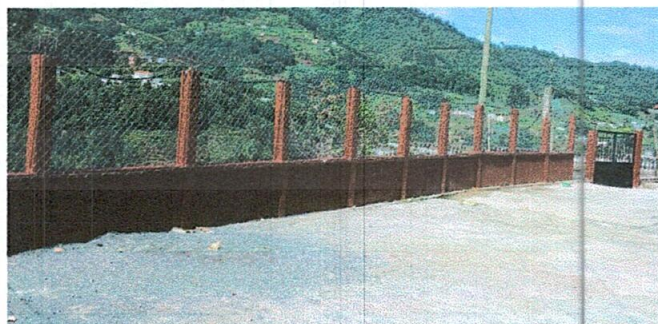
Foto 5: Sustrucción de tubo hg y malla galvanizada

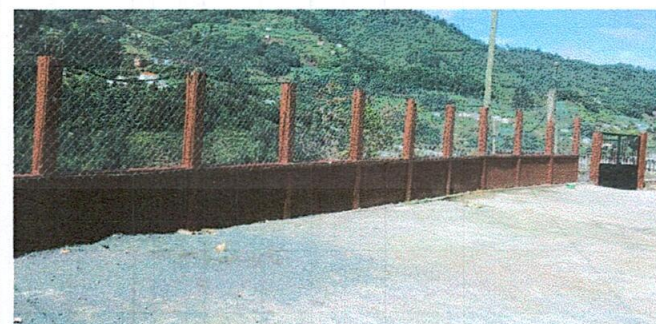
Foto 6: Sustrucción de tubo hg y malla galvanizada

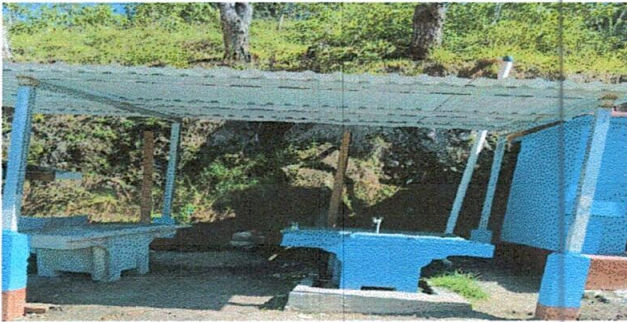
Foto 1: Sustrucción de estructura de soporte de madera por metal y Sustrucción de lámina, por lámina troquelada aluzinc calibre 26

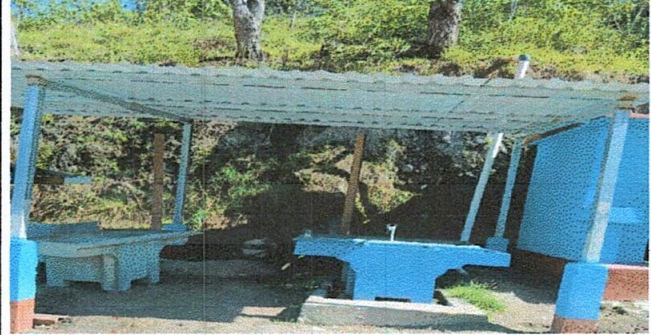
Foto 2: Sustrucción de pila de cemento de dos lavaderos

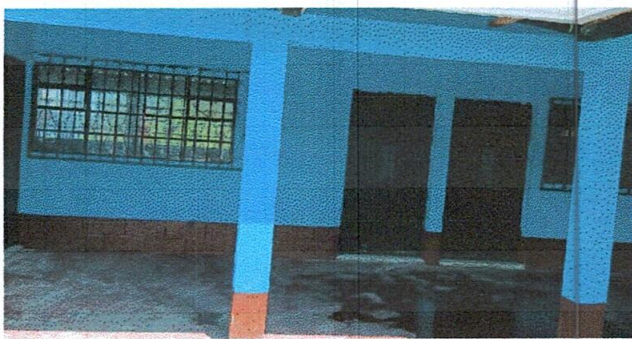
Foto 3: Pintura de muros exteriores e interiores

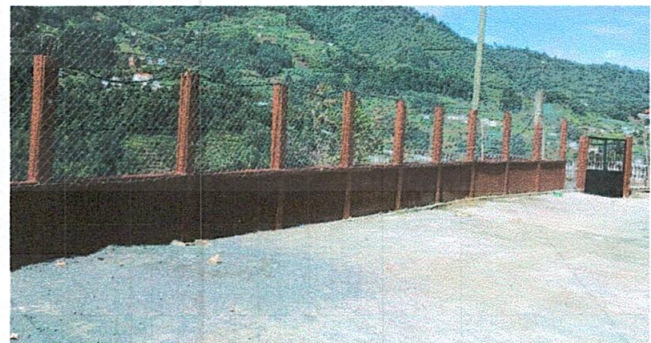
Foto 4: Reparación de muro perimetral de block

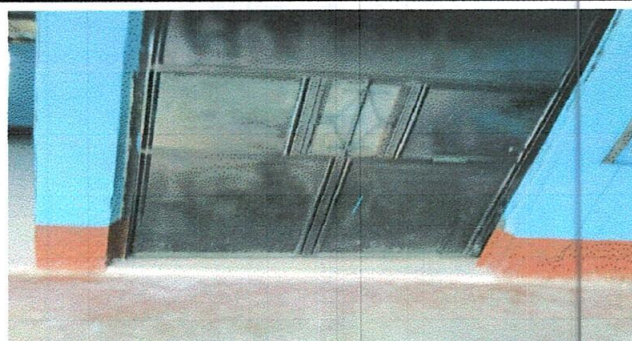
Foto 5: Mantenimiento a estructura de puertas de metal
