SITUACIÓN DEFICIENCIAS DETERMINADAS

| DEPARTAMENTO: | HUEHUETENANGO | MUNICIPIO: | TODOS SANTOS CUCHUMATAN |
| NOMBRE DEL ESTABLECIMIENTO: | EORM | DIRECCIÓN DEL ESTABLECIMIENTO: | CASERIO EL MIRADOR ALDEA EL RANCHO |
| CÓDIGO DEL ESTABLECIMIENTO: | 13-15-0027-43 | FECHA: | 6/06/2025 |

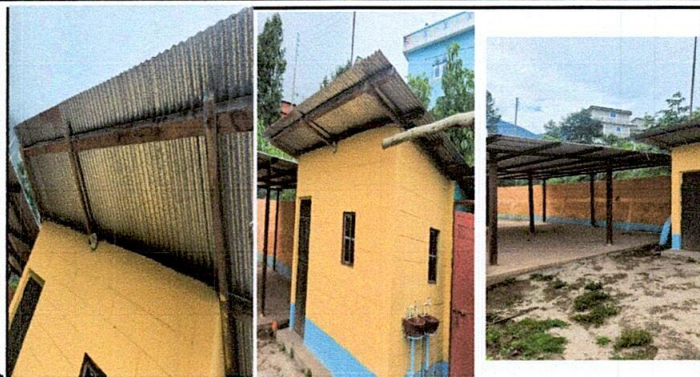
Foto1: Sustitución de estructura de soporte de madera por metal

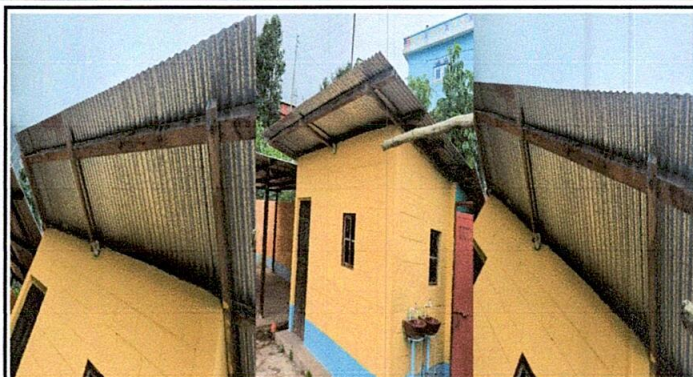
Foto 2: Sustitución de lámina, por lámina troquelada aluzinc calibre 26

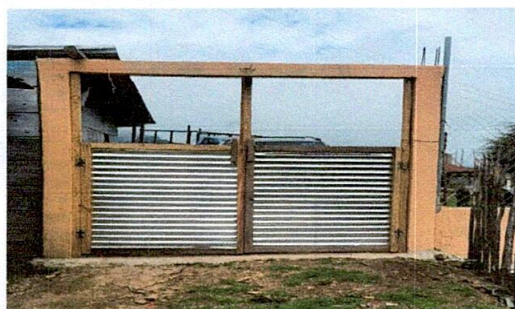
Foto 3: Sustitucion de estructura de techo para portón

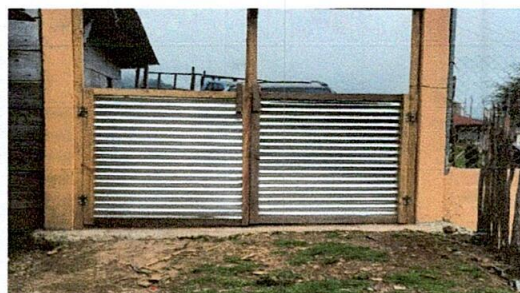
Foto 4: Sustitucion de porton de 3 metros de ancho por 2.42 metros de alto

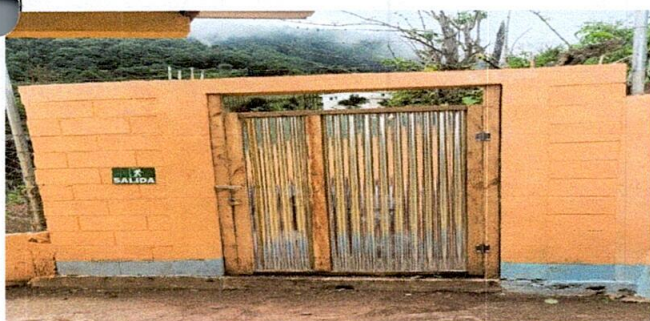
Foto 5: Portón de metal de 1.50 metros de ancho por 2.26 metros de alto.

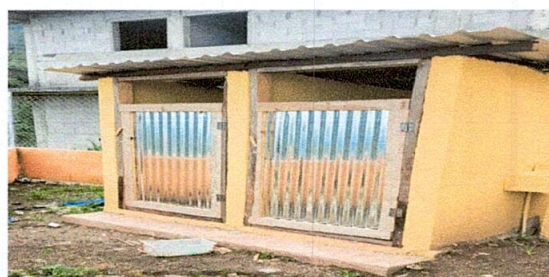
Foto 6: Sustitución de puerta 1.95 metros de alto por 1.01 metro de ancho

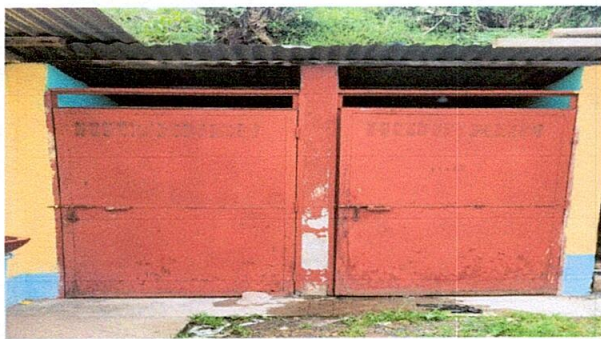
Foto7: Sustrución de puerta 2 metros de alto por 1.01 metro de ancho

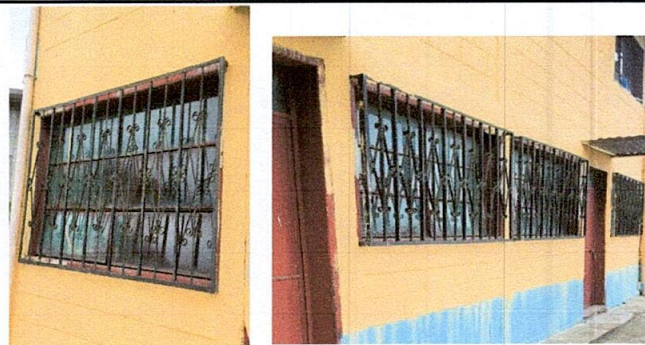
Foto 8: Mantenimiento de estructura de metal de ventanas de 1.88 metro de alto por 1.08 de largo

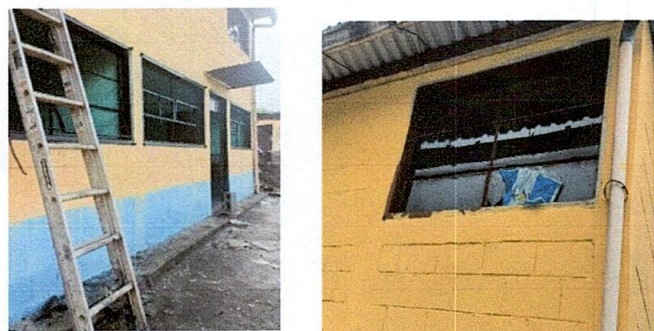
Foto 9: Sustrución de vidrios para ventanas de 31.5\*86.5 centímetros

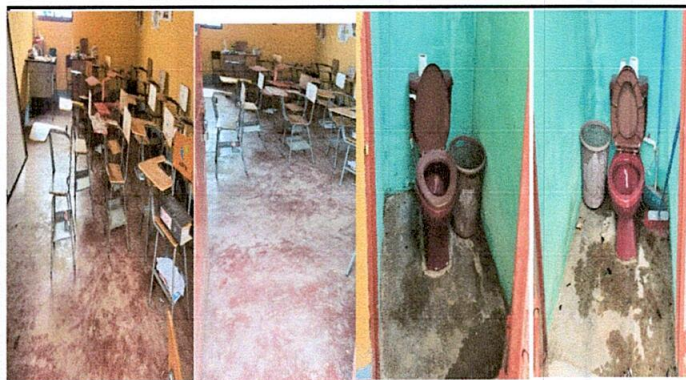
Foto 10: Sustrución de piso de torta de cemento por piso granito

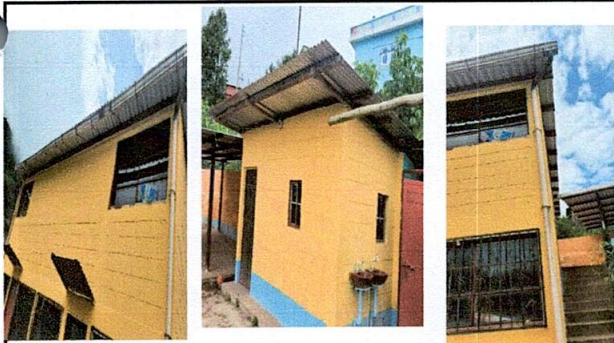
Foto 11 Sustrución de canales de metal y bajadas de agua pluvial tubería PVC 3"

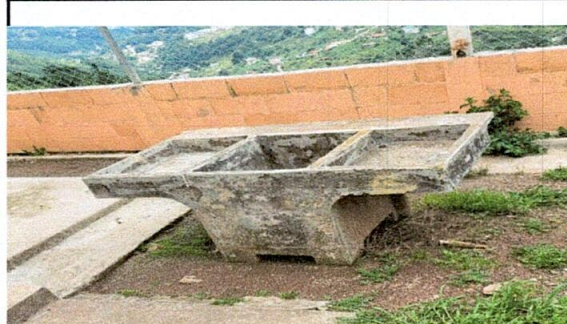
Foto 12 : Sustrución de pila de cemento de dos lavaderos
