SITUACIÓN DEFICIENCIAS DETERMINADAS

| DEPARTAMENTO: | HUEHUETENANGO | MUNICIPIO: | TODOS SANTOS CUCHUMATAN |
| NOMBRE DEL ESTABLECIMIENTO: | EORM | DIRECCIÓN DEL ESTABLECIMIENTO: | CASERIO EL MIRADOR ALDEA EL RANCHO |
| CÓDIGO DEL ESTABLECIMIENTO: | 13-15-0027-43 | FECHA: | 24/09/2025 |

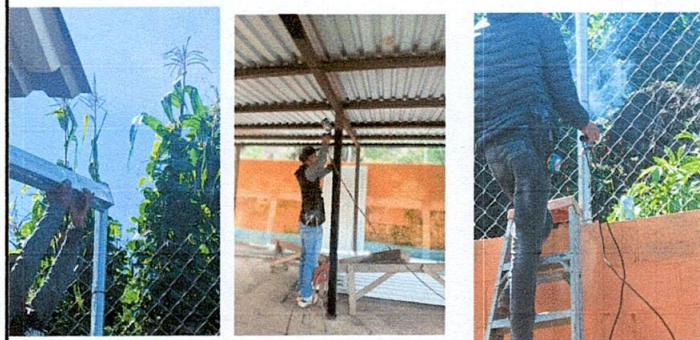
Foto1: Sustitución de estructura de soporte de madera por metal

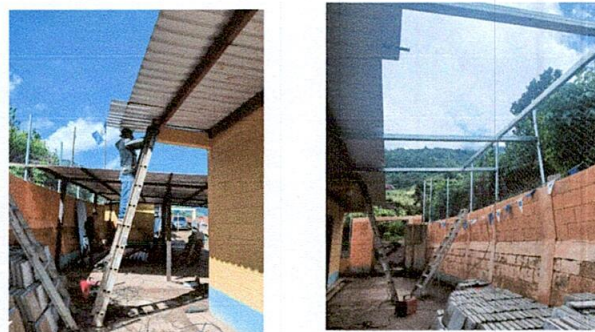
Foto 2: Sustitución de lámina, por lámina troquelada aluzinc calibre 26

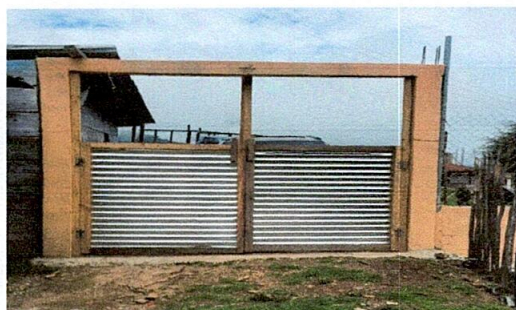
Foto 3: Sustitucion de estructura de techo para portón

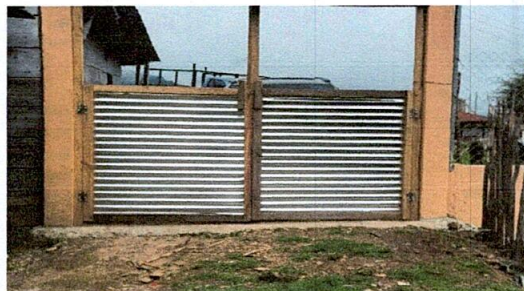
Foto 4: Sustitucion de porton de 3 metros de ancho por 2.42 metros de alto

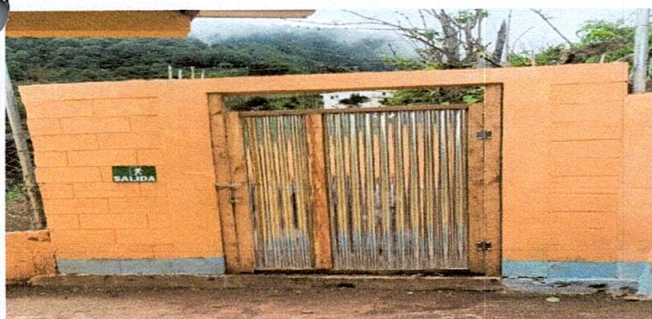
Foto 5: Portón de metal de 1.50 metros de ancho por 2.26 metros de alto.

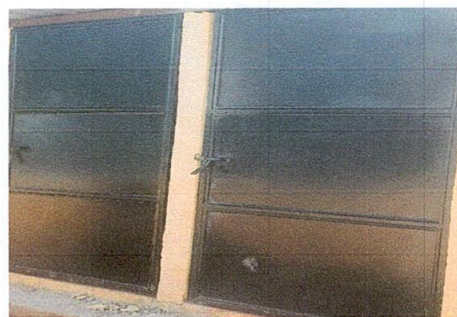
Foto 6: Sustitución de puerta 1.95 metros de alto por 1.01 metro de ancho

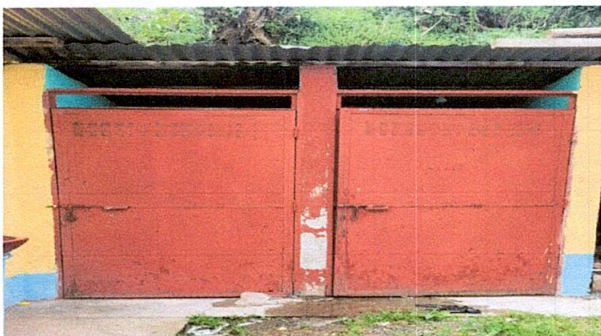
Foto 7: Sustrucción de puerta 2 metros de alto por 1.01 metro de ancho

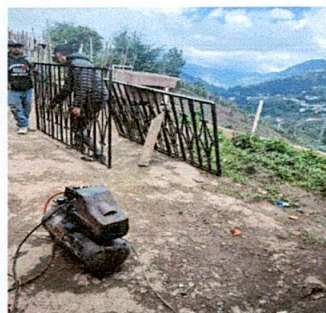
Foto 8: Mantenimiento de estructura de metal de ventanas de 1.88 metro de alto por 1.08 de largo

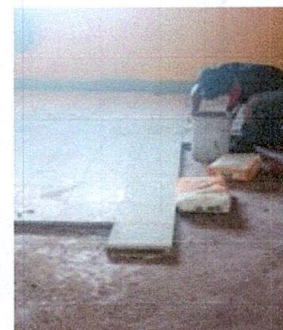
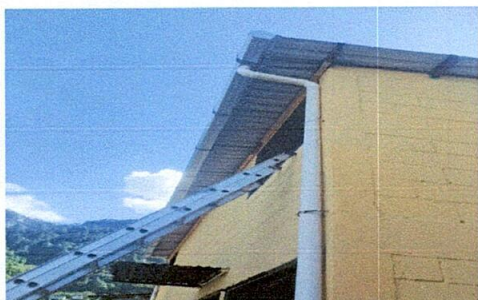
Foto 11: Sustrucción de canales de metal y bajadas de agua pluvial tubería PVC 3"
