SITUACIÓN DEFICIENCIAS DETERMINADAS

| DEPARTAMENTO: | HUEHUETETNANGO | MUNICIPIO: | TODOS SANTOS CUCHUMATÁN |
| NOMBRE DEL ESTABLECIMIENTO: | ESCUELA OFICIAL RURAL MIXTA | DIRECCIÓN DEL ESTABLECIMIENTO: | CASERÍO TRES CRUCES, ALDEA CHCICOY |
| CÓDIGO DEL ESTABLECIMIENTO: | 13-15-0743-43 | FECHA: | 27/08/2025 |

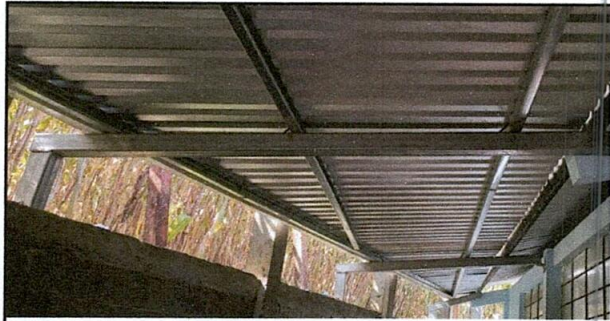
Foto 1: Sustitución de lámina, por lámina troquelada aluzinc calibre 26

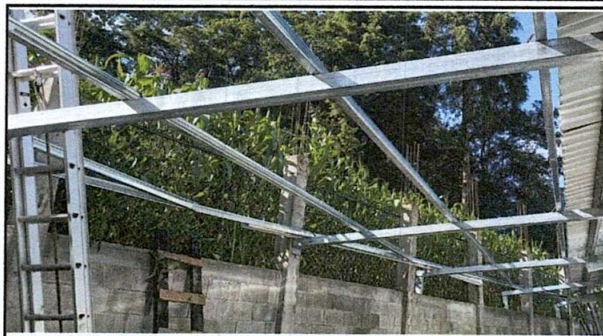
Foto 2: Sustitución de estructura de soporte de madera, por metal

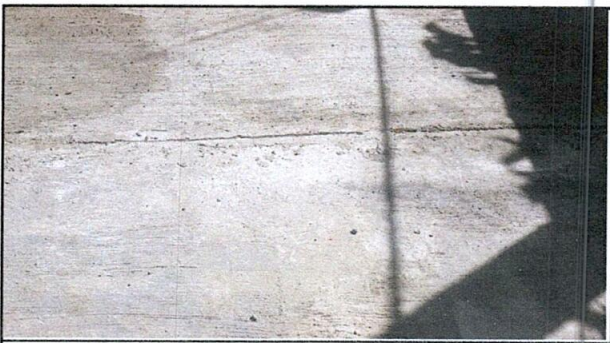
Foto 3: Mejoramiento de piso de concreto

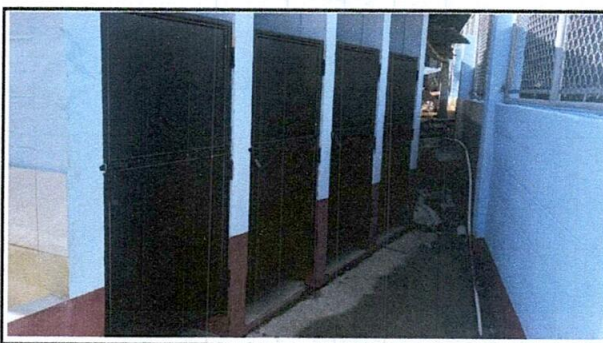
Foto 4: Mantenimiento a puertas de metal en servicios sanitarios

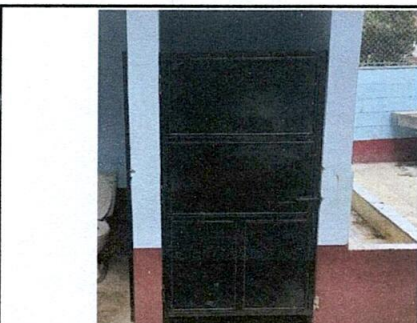
Foto 5: Sustitución de puerta en servicios sanitarios

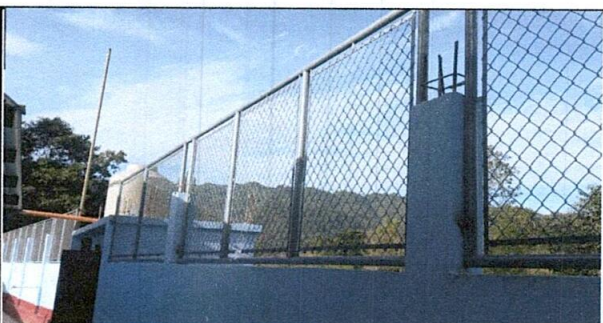
Foto 6: Mejoramiento de tubo galvanizado y malla galvanizada

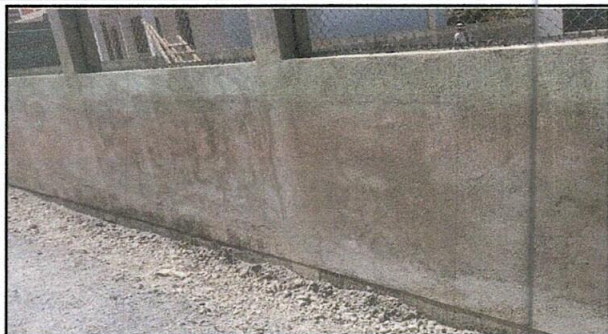
Foto 7: Repello en muro

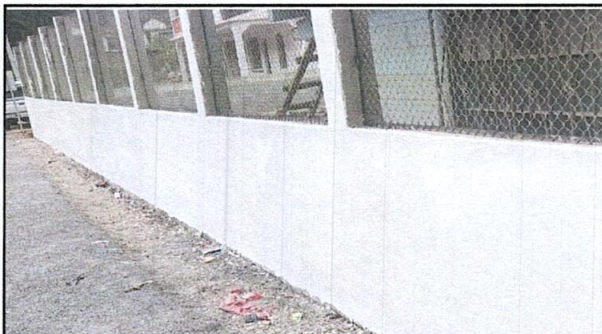
Foto 8: Cernido en muro

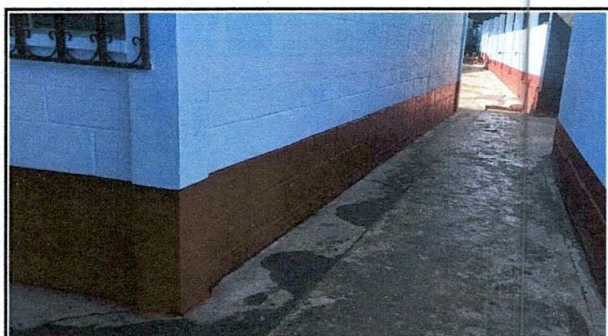
Foto 9: Pintura en aulas y muros exteriores e interiores

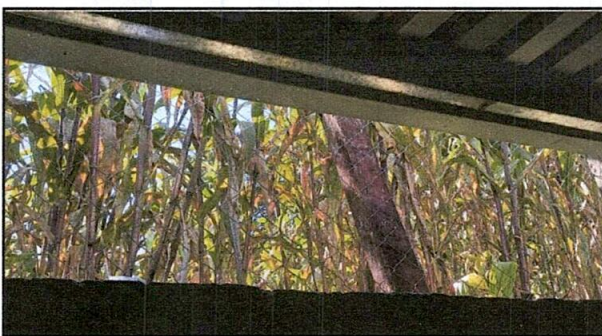
Foto 10: Mejoramiento de canal de pvc

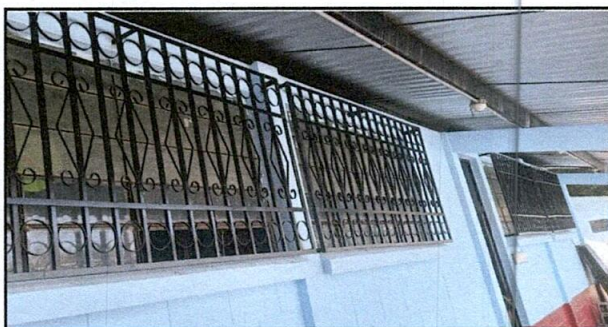
Foto 11: Mejoramiento de balcones de metal
