SITUACIÓN DEFICIENCIAS DETERMINADAS

PREVIO

| DEPARTAMENTO: | HUEHUETENANGO | MUNICIPIO: | TODOS SANTOS CUCHUMATAN |
| NOMBRE DEL ESTABLECIMIENTO: | EORM | DIRECCIÓN DEL ESTABLECIMIENTO: | CASERIO CHANCHIMIL ALDEA MASH |

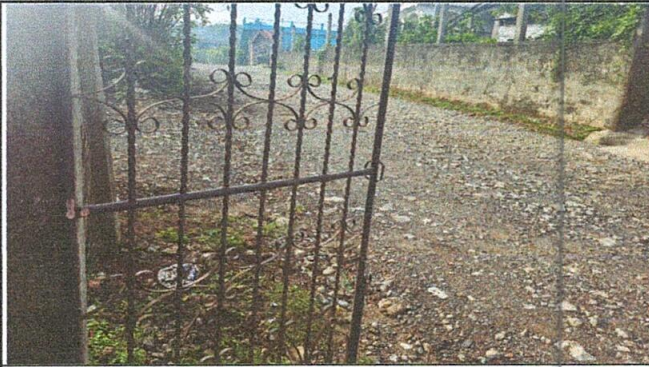
Foto 1: Sustrucción de puerta de tubo galvanizado y malla abatimiento doble de 2.00 metros de ancho por 1.50 metros de alto

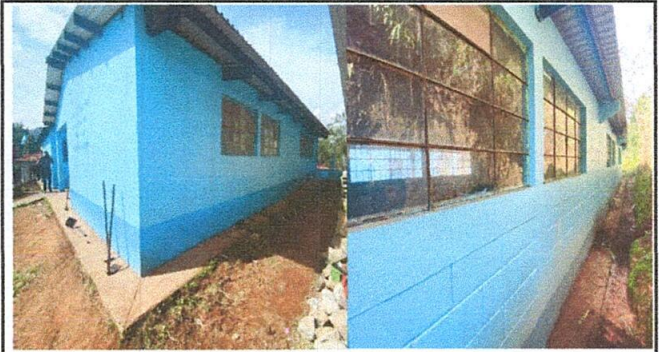
Foto 2: Mejoramiento de balcones de metal

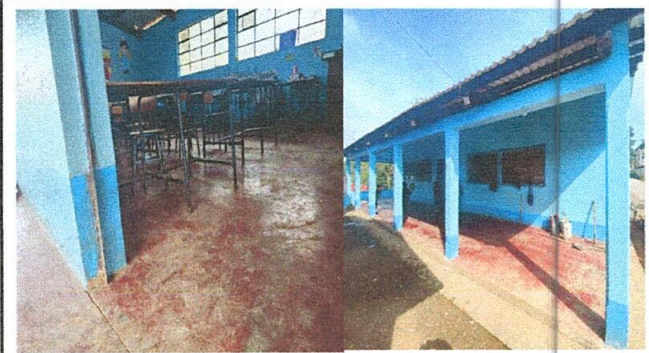
Foto 3: Sustrucción de piso de torta de cemento por piso granito

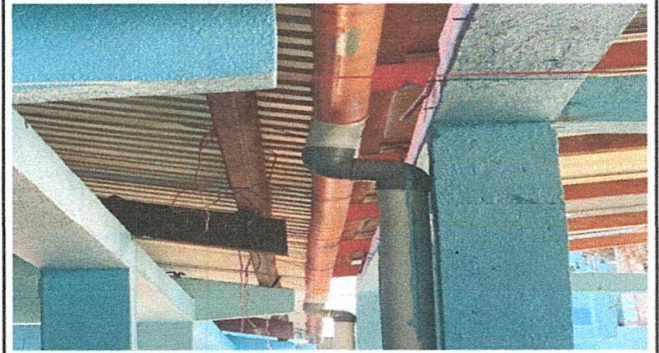
Foto 4: Mejoramiento de canal de metal

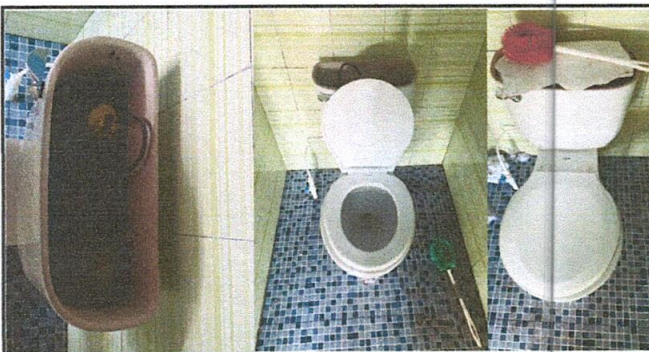
Foto 5: Sustrucción de tapaderas para sanitarios

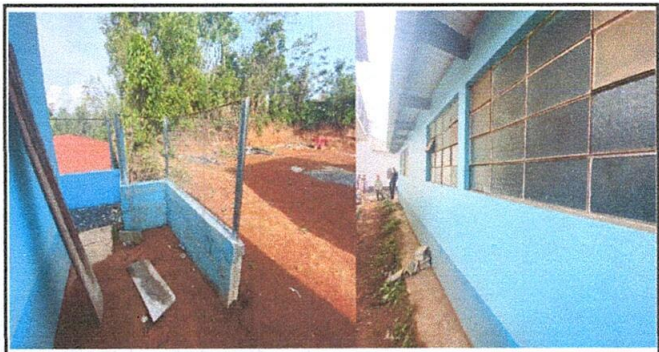
Foto 6: Sustrucción de tubo hg y malla galvanizada

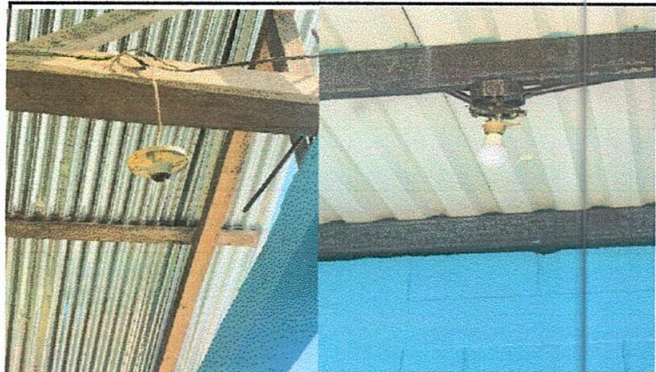
Foto1: REPARACION DE SISTEMA ELECTRICO

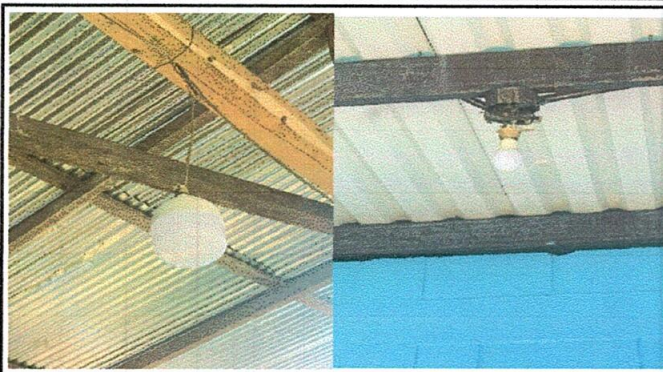
Foto 2: REPARACION DE SISTEMA ELECTRICO
