ITUACIÓN DEFICIENCIAS DETERMINADAS:

| NOMBRE DEL ESTABLECIMIENTO: | EORM | DIRECCIÓN DEL ESTABLECIMIENTO: | CASERIO CHANCHIMIL ALDEA MASH |
| CÓDIGO DEL ESTABLECIMIENTO: | 13-15-0752-43 | FECHA: | 11/08/2025 |

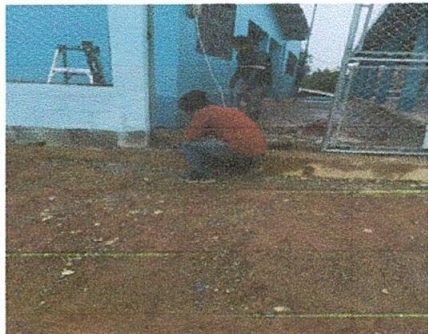
Foto 1: Puerta de tubo galvanizado y malla abatimiento doble de 2.00 metros de ancho por 1.50 metros de alto

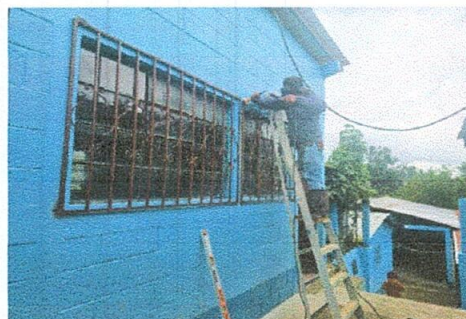
Foto 2: Mejoramiento de balcones de metal

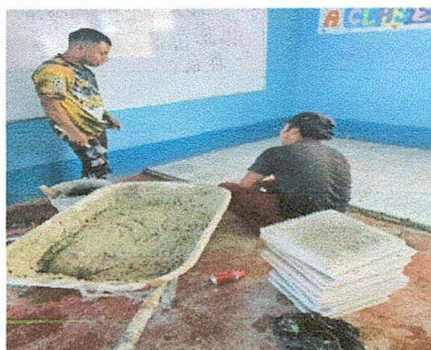
Foto 3: Sustitución de piso de torta de cemento por piso granito

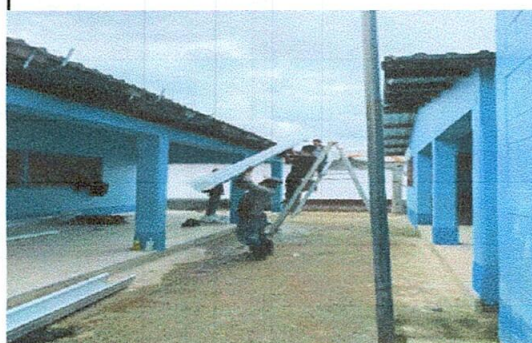
Foto 4: Mejoramiento de canal de metal

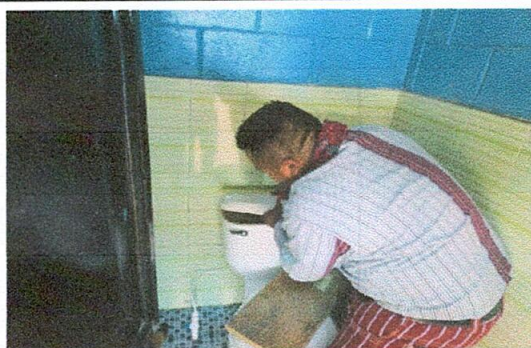
Foto 5: Sustitución de tapaderas para sanitarios

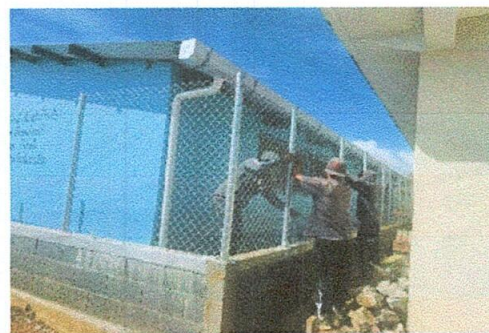
Foto 6: Sustitución de tubo hg y malla galvanizada

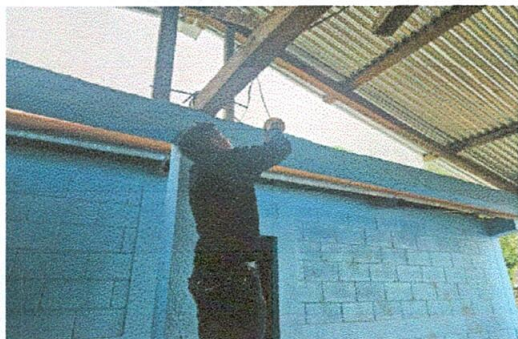
Foto1: REPARACION DE SISTEMA ELECTRICO
