ITUACIÓN DEFICIENCIAS DETERMINADA:

| DEPARTAMENTO: | HUEHUETENANGO | MUNICIPIO: | TODOS SANTOS CUCHUMATAN |
| NOMBRE DEL ESTABLECIMIENTO: | EORM | DIRECCIÓN DEL ESTABLECIMIENTO: | CASERIO CHANCHIMIL ALDEA MASH |
| CÓDIGO DEL ESTABLECIMIENTO: | 13-15-0752-43 | FECHA: | 29/08/2025 |

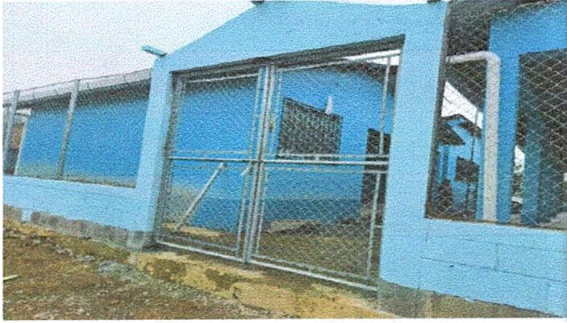
Foto 1: Puerta de tubo galvanizado y malla abatimiento doble de 2.00 metros de ancho por 1.50 metros de alto

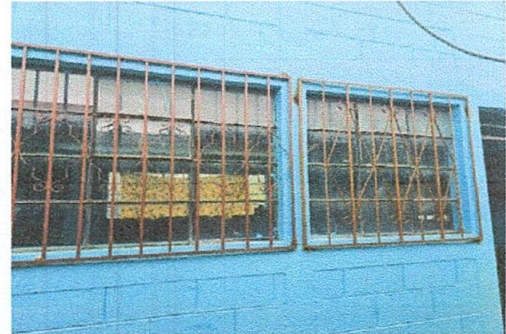
Foto 2: Mejoramiento de balcones de metal

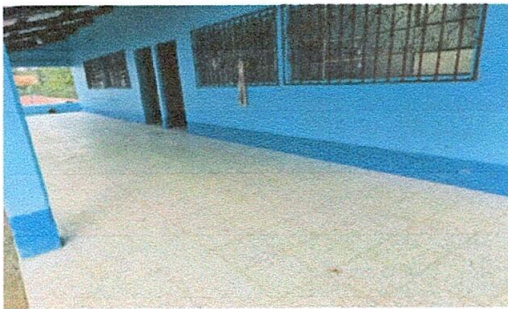
Foto 3: Sustitución de piso de torta de cemento por piso granito

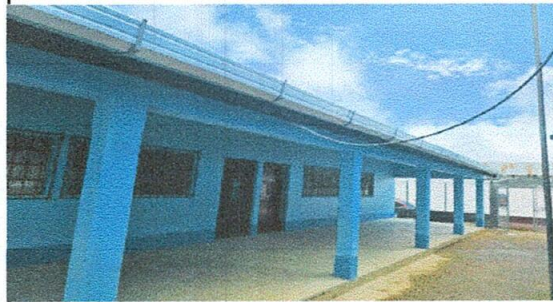
Foto 4: Mejoramiento de canal de metal

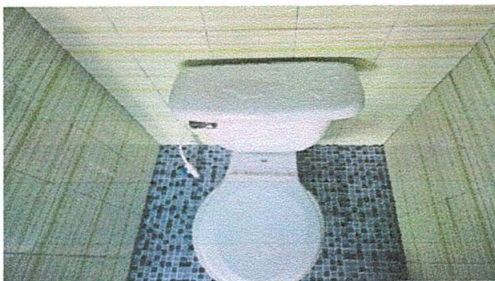
Foto 5: Sustitución de tapaderas para sanitarios

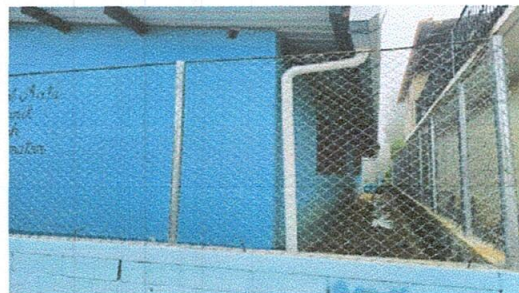
Foto 6: Sustitución de tubo hg y malla galvanizada

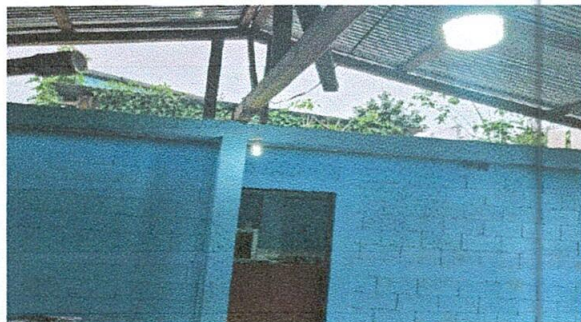
Foto1: REPARACION DE SISTEMA ELECTRICO
