REGISTRO FOTOGRÁFICO  
PROGRAMA DE MANTENIMIENTO DE EDIFICIOS ESCOLARES PÚBLICOS

SITUACIÓN DEFICIENCIAS DETERMINADAS

| DEPARTAMENTO: | HUEHUETENANGO | MUNICIPIO: | TODOS SANTOS CUCHUMATAN |
| NOMBRE DEL ESTABLECIMIENTO: | EORM | DIRECCIÓN DEL ESTABLECIMIENTO: | CASERIO TUIBOCH ALDEA MASH |

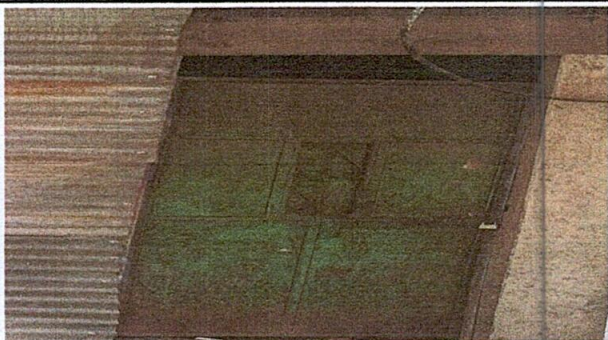
Foto1: Mejoramiento de puerta de tubo galvanizado y malla abatimiento doble de 1.00 metro de ancho por 2.10 metros de alto

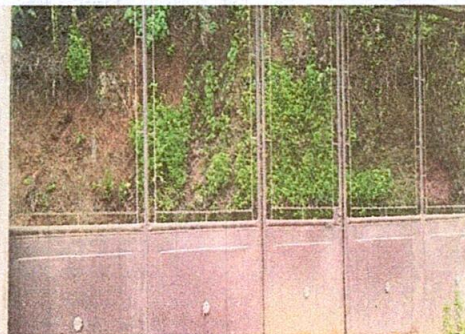
Foto 2: Sustitución de portón de tubo galvanizado y malla abatimiento doble de 5.00 metros de ancho por 2.10 metros de alto

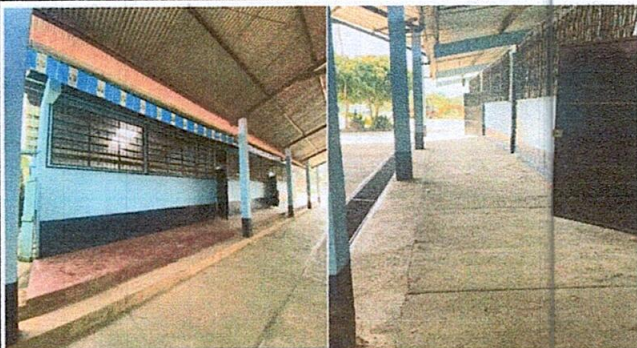
Foto 3: Sustitución de piso de torta de cemento por piso granito

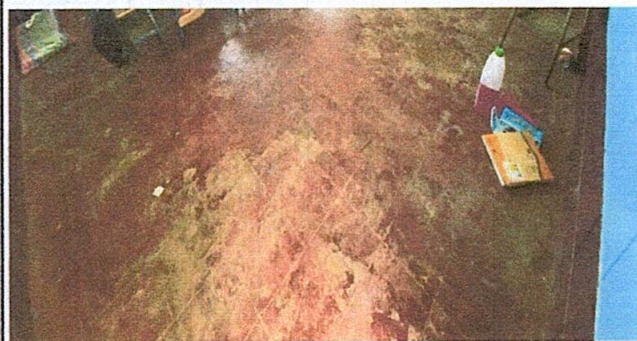
Foto 4: Sustitución de piso de torta de cemento por piso granito

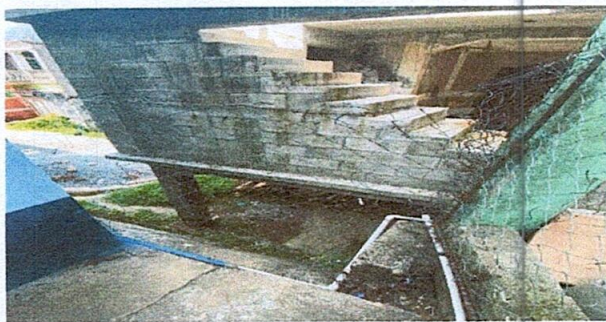
Foto 5: Sustitución de muro perimetral de tubo hg y malla galvanizada

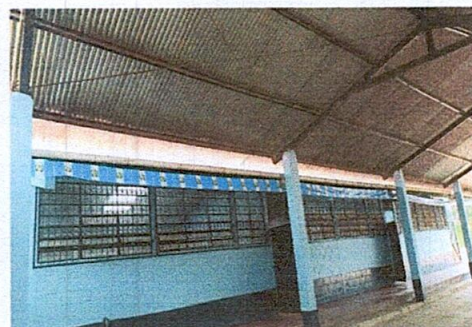
Foto 6: Sustitución de canal de metal
