SITUACIÓN DEFICIENCIAS DETERMINADAS

PREVIO

| NOMBRE DEL ESTABLECIMIENTO: | COPB | DIRECCIÓN DEL ESTABLECIMIENTO: | CASERÍO TALAICHEU, ALDEA CUATE |
| CÓDIGO DEL ESTABLECIMIENTO: | 13-16-0008-41 | FECHA: | 20 DE MARZO DE 2025 |

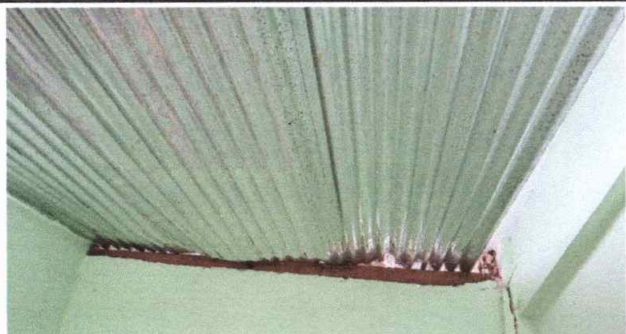
Foto1: Sustitución de lamina troquelada

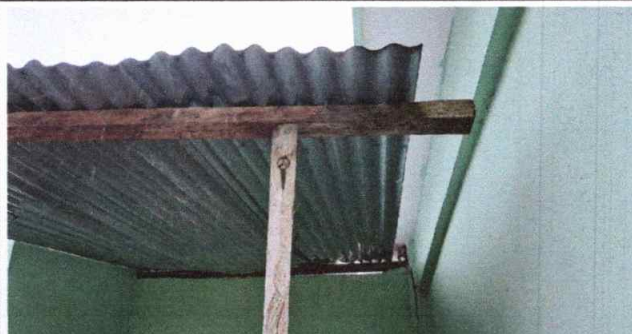
Foto 2: Sustitución de estructura del techo del baño

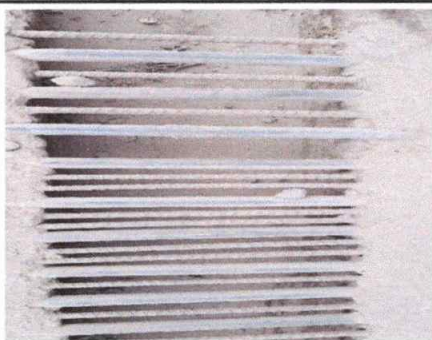
Foto 3: Reparación de cuneta y las rejillas 30 M

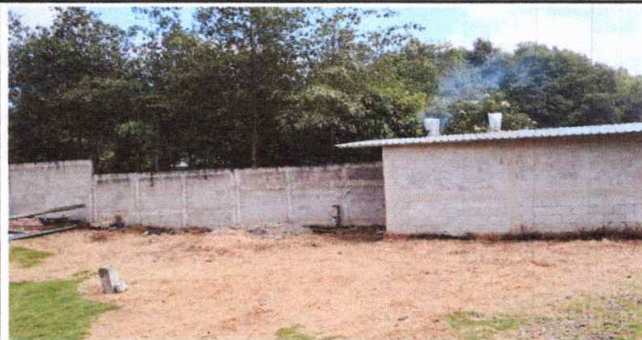
Foto 4: Pintura interior y exterior de la EORM 300 M2

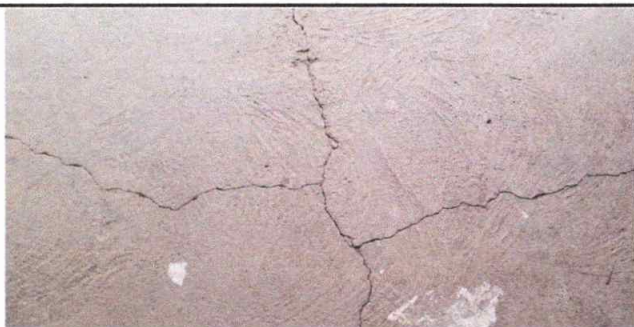
Foto 5: Sustitución de piso de concreto de 77 M2

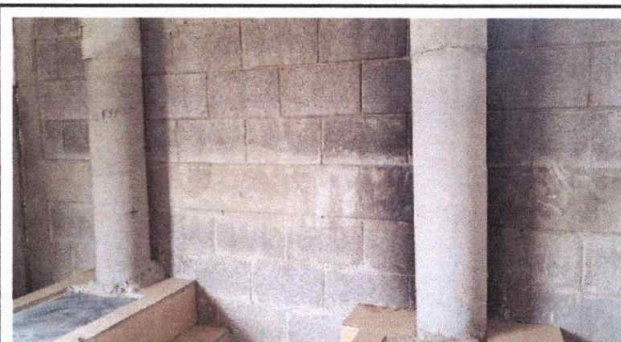
Foto 6: Instalación de azulejo en la cocina 10 M2

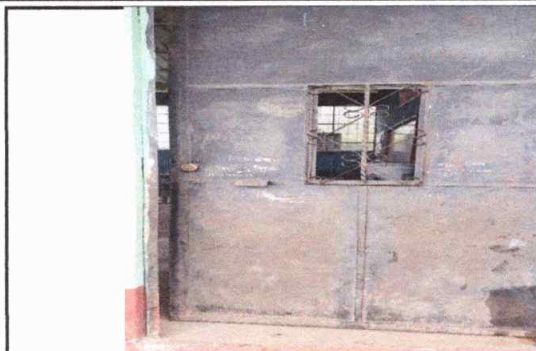
Foto 7: Mantenimiento de estructura, lijado y aplicación de pintura

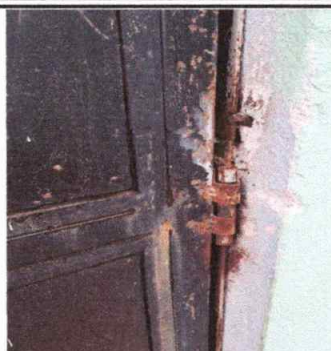
Foto 8: Mantenimiento de estructura, cambio de tubo y aplicación de pintura

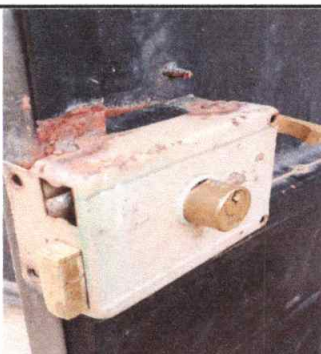
Foto 9: Sustitución de chapas
