SITUACIÓN DEFICIENCIAS DETERMINADAS PREVIO ☐ DURANTE ☒ POSTERIOR ☐

| DEPARTAMENTO: | HUEHUETENANGO | MUNICIPIO: | SAN JUAN ATITÁN |
| NOMBRE DEL ESTABLECIMIENTO: | COPB | DIRECCIÓN DEL ESTABLECIMIENTO: | CASERÍO TALAJCHEU, ALDEA CUATE |
| CÓDIGO DEL ESTABLECIMIENTO: | 13-16-0008-41 | FECHA: | 20 DE ABRIL DE 2025 |

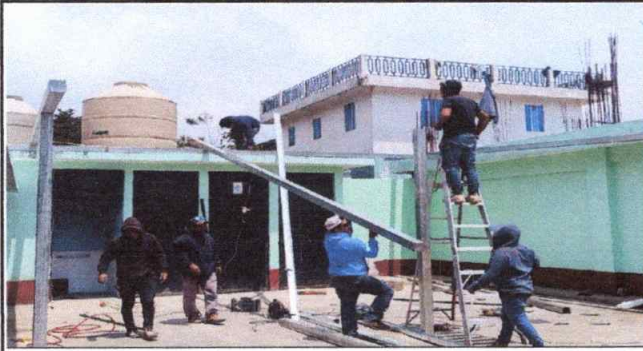
Foto1: Sustitución de lamina troquelada

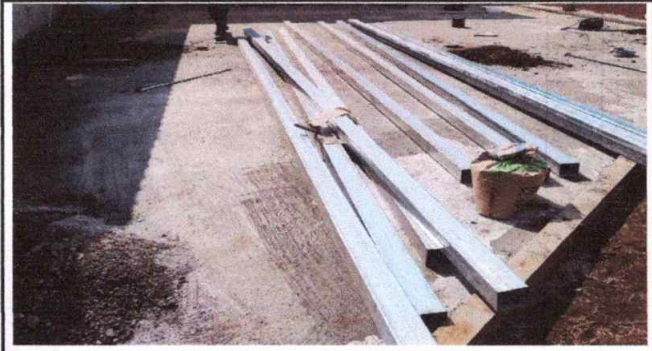
Foto 2: Sustitución de estructura del techo del baño

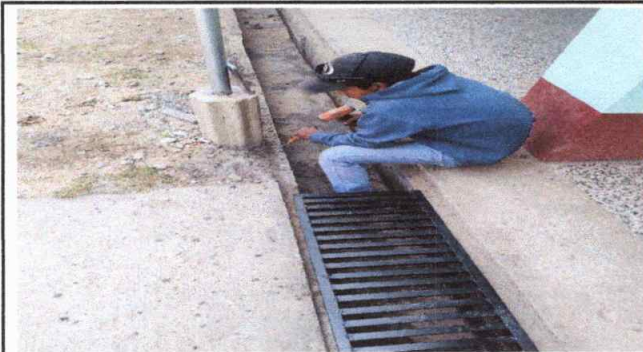
Foto 3: Reparación de cuneta y las rejillas 30 M

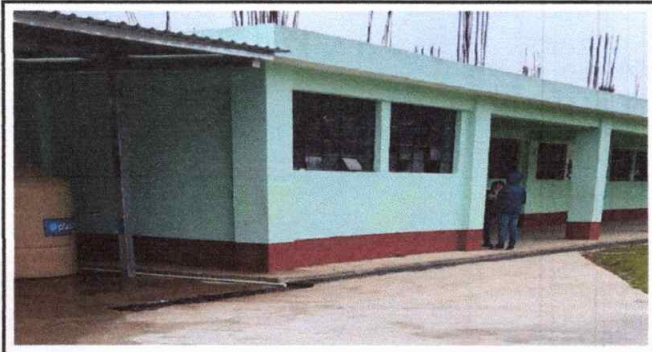
Foto 4: Pintura interior y exterior de la EORM 300 M2

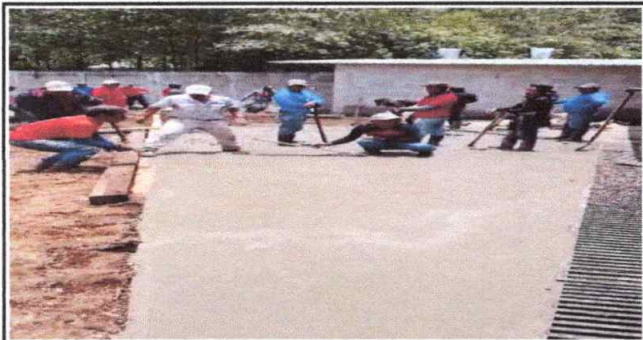
Foto 5: Sustitución de piso de concreto de 77 M2

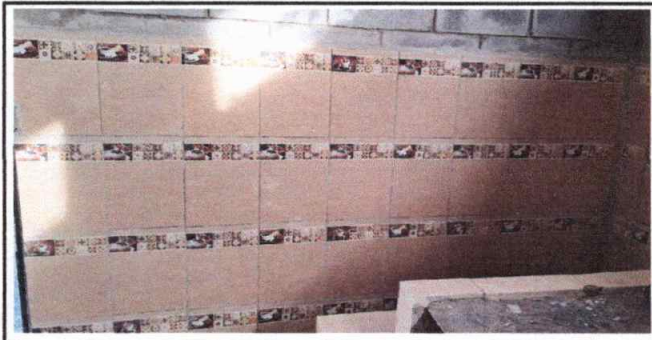
Foto 6: Instalación de azulejo en la cocina 10 M2

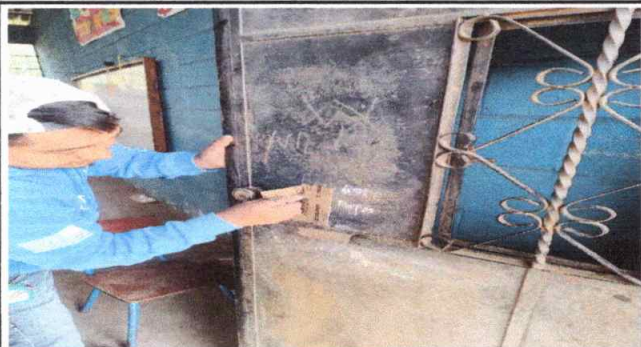
Foto 7: Mantenimiento de estructura, lijado y aplicación de pintura

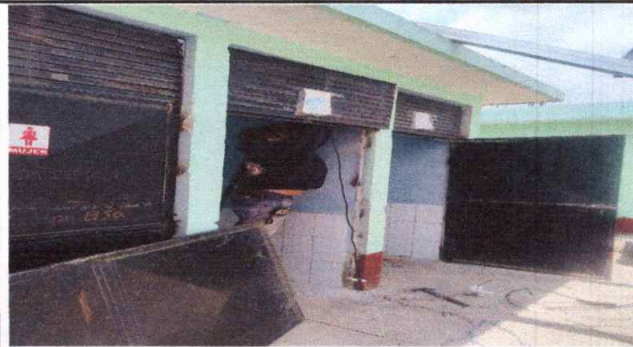
Foto 8: Mantenimiento de estructura, cambio de tubo y aplicación de pintura

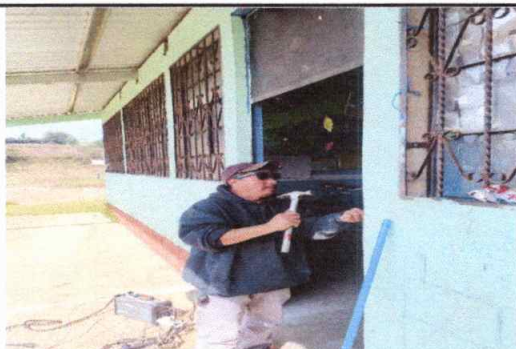
Foto 9: Sustitución de chapas
