SITUACIÓN DEFICIENCIAS DETERMINADAS PREVIO ☐ DURANTE ☐ POSTERIOR ☒

| NOMBRE DEL ESTABLECIMIENTO: | COPB | DIRECCIÓN DEL ESTABLECIMIENTO: | CASERÍO TALAJCHEU, ALDEA CUATE |
| CÓDIGO DEL ESTABLECIMIENTO: | 13-16-0008-41 | FECHA: | 28 DE MAYO DE 2025 |

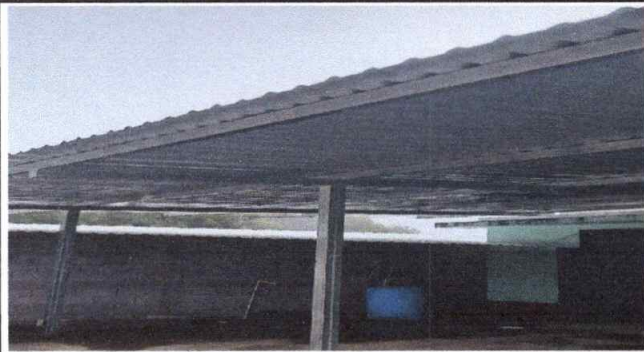
Foto 1: Sustitución de lamina troquelada

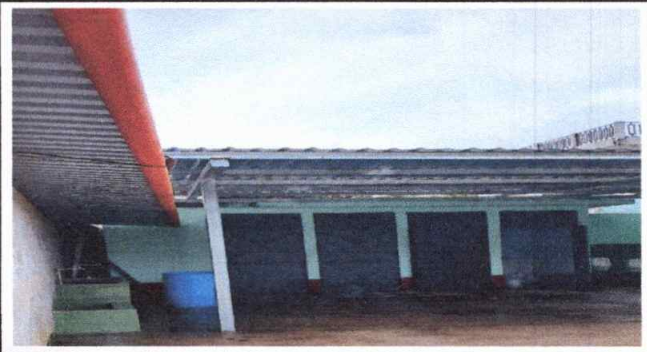
Foto 2: Sustitución de estructura del techo del baño

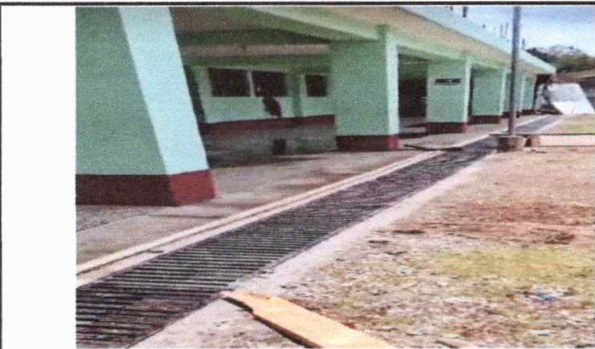
Foto 3: Reparación de cuneta y las rejillas 30 M

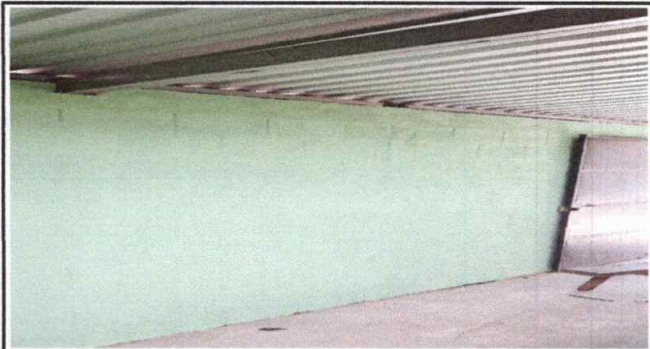
Foto 4: Pintura interior y exterior de la EORM 300 M2

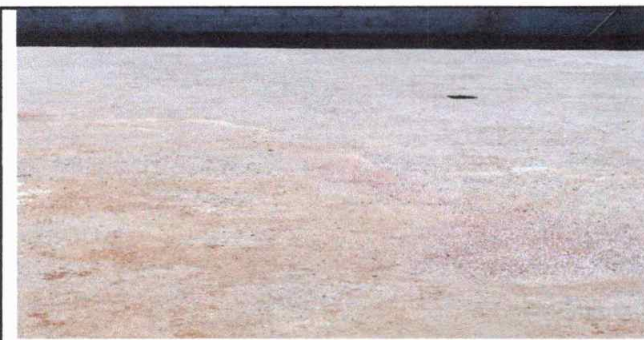
Foto 5: Sustitución de piso de concreto de 77 M2

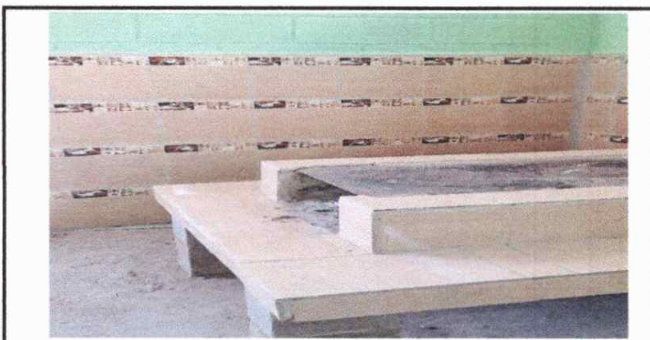
Foto 6: Instalación de azulejo en la cocina 10 M2

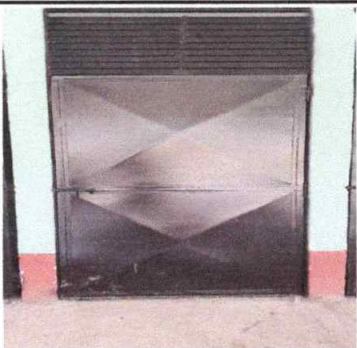
Foto 7: Mantenimiento de estructura, lijado y aplicación de pintura

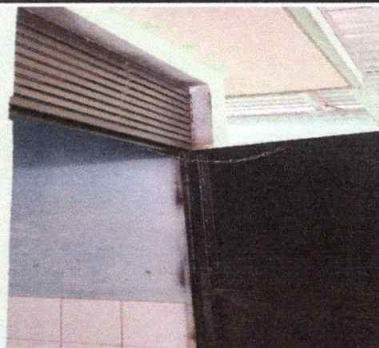
Foto 8: Mantenimiento de estructura, cambio de tubo y aplicación de pintura

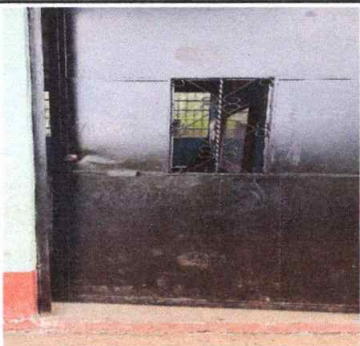
Foto 9: Sustitución de chapas
