SITUACIÓN DEFICIENCIAS DETERMINADAS

| DEPARTAMENTO: | HUEHUETENANGO | MUNICIPIO: | SAN JUAN ATITÁN |
| NOMBRE DEL ESTABLECIMIENTO: | COPB | DIRECCIÓN DEL ESTABLECIMIENTO: | CASERÍO TALAICHEU, ALDEA CUATE |
| CÓDIGO DEL ESTABLECIMIENTO: | 13-16-0008-41 | FECHA: | 20 DE MARZO DE 2025 |

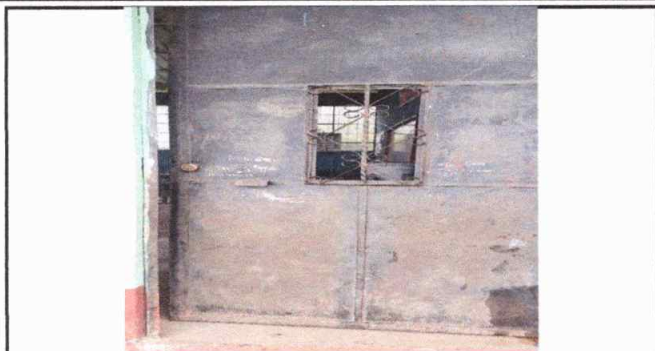
Foto 7: Mantenimiento de estructura, lijado y aplicación de pintura

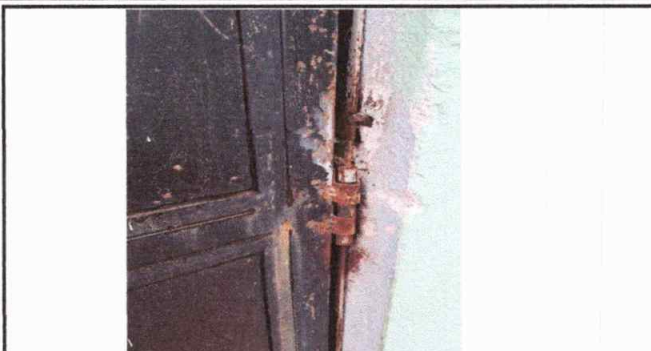
Foto 8: Mantenimiento de estructura, cambio de tubo y aplicación de pintura

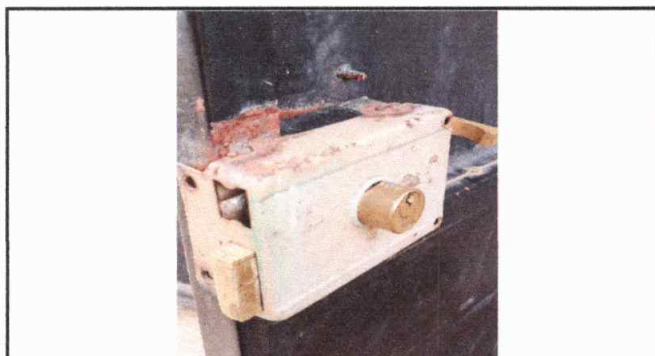
Foto 9: Sustitución de chapas
