SITUACIÓN DEFICIENCIAS DETERMINADAS PREVIO ☐ DURANTE ☐ POSTERIOR ☒

| DEPARTAMENTO: | HUEHUETENANGO | MUNICIPIO: | SAN JUAN ATITÁN |
| NOMBRE DEL ESTABLECIMIENTO: | COPB | DIRECCIÓN DEL ESTABLECIMIENTO: | CASERÍO TALAJCHEU, ALDEA CUATE |
| CÓDIGO DEL ESTABLECIMIENTO: | 13-16-0008-41 | FECHA: | 28 DE MAYO DE 2025 |

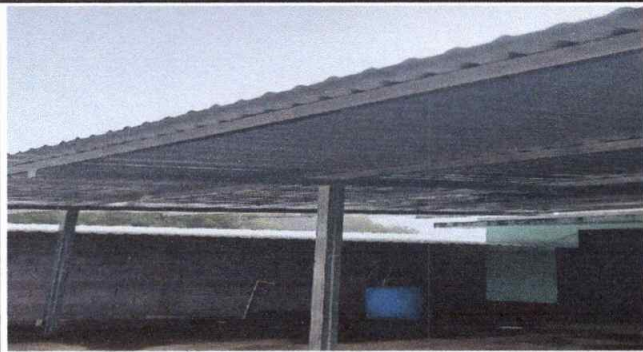
Foto 1: Sustitución de lamina troquelada

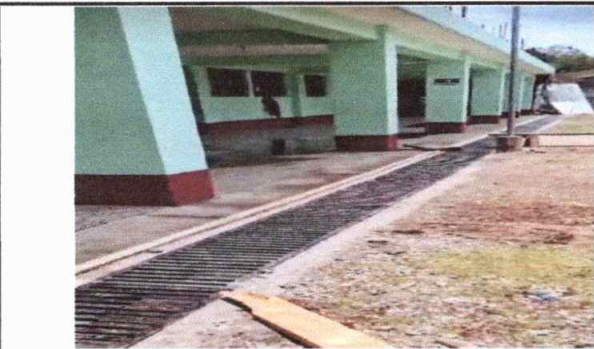
Foto 3: Reparación de cuneta y las rejillas 30 M

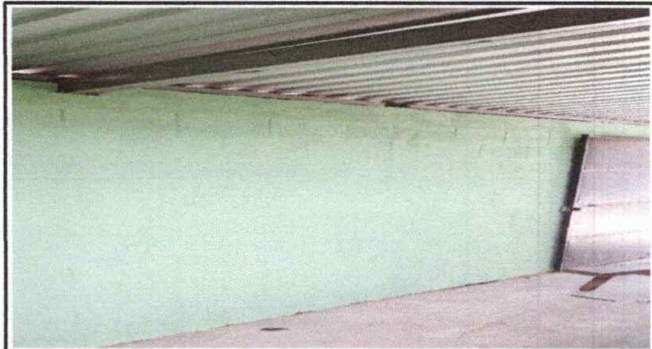
Foto 4: Pintura interior y exterior de la EORM 300 M2

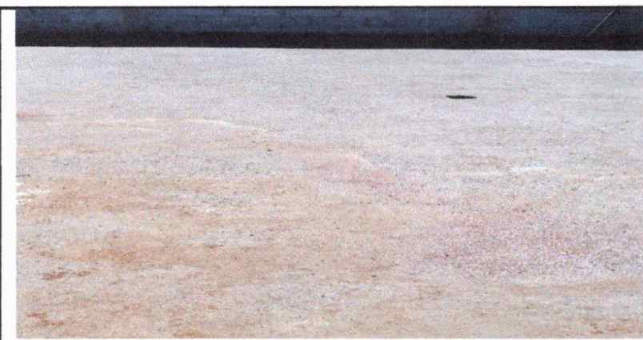
Foto 5: Sustitución de piso de concreto de 77 M2

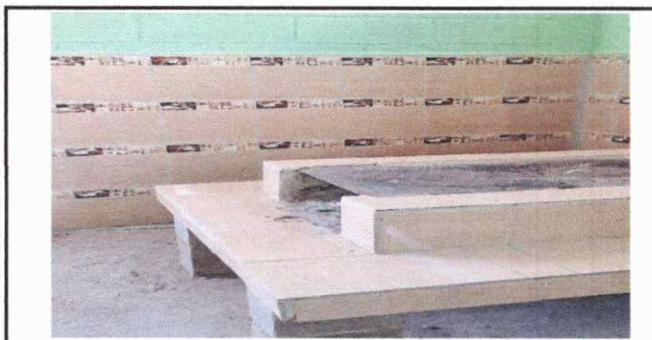
Foto 6: Instalación de azulejo en la cocina 10 M2
