SITUACIÓN DEFICIENCIAS DETERMINADAS

| NOMBRE DEL ESTABLECIMIENTO: | EORM, CASERIO CHOLPATAC, ALDEA NANCULTAC | DIRECCIÓN DEL ESTABLECIMIENTO: | CASERÍO CHOLPATAC, ALDEA NANCULTAC |
| CÓDIGO DEL ESTABLECIMIENTO: | 13-17-0010-43 | FECHA: | 8/9/2025 |

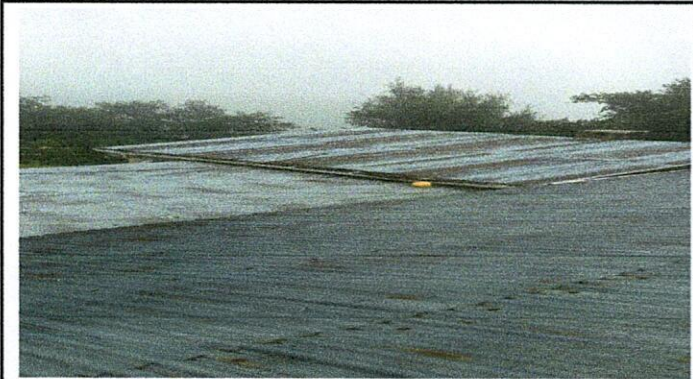
Foto1: Sustitucion de lámina, por lamina troquelada aluzinc calibre 26

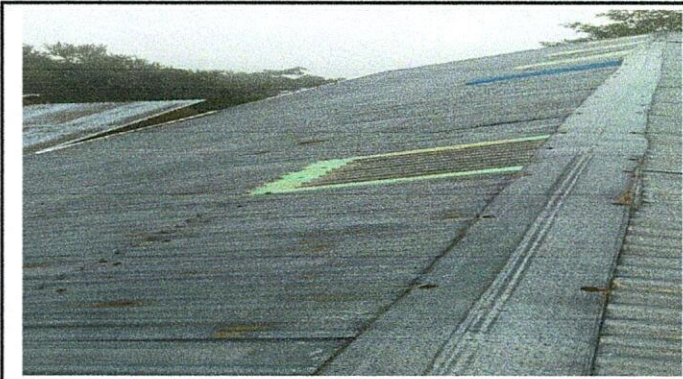
Foto2: Sustitucion de capote de lamina para lamina troquelada

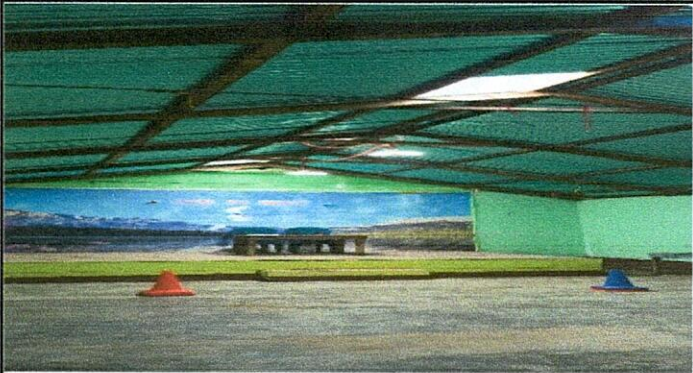
FOTO 3: Sustitución de estructura de soporte de madera por metal galvanizado

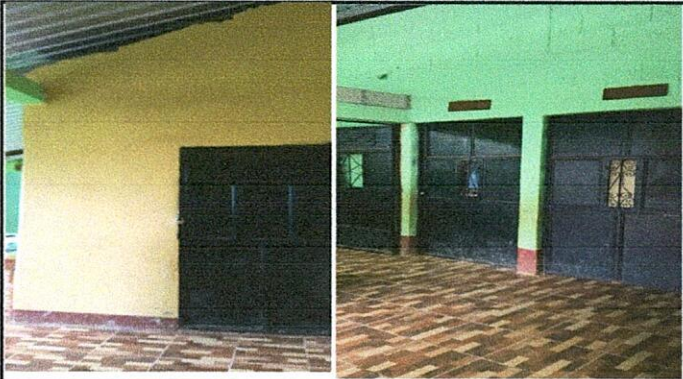
Foto 4: Mantenimiento de estructura (lijado y aplicación de pintura en puertas de metal, color negro anticorrosivo)

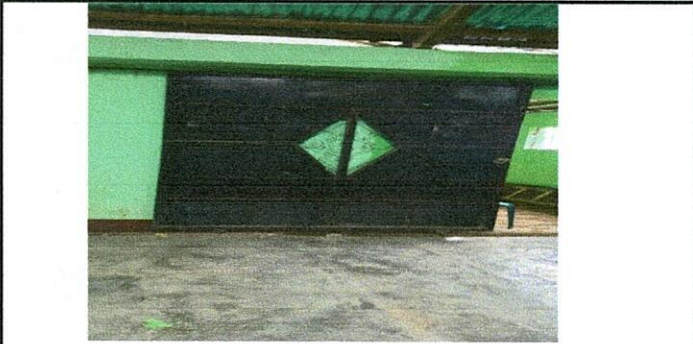
Foto 5: Sustitución de portón de metal.

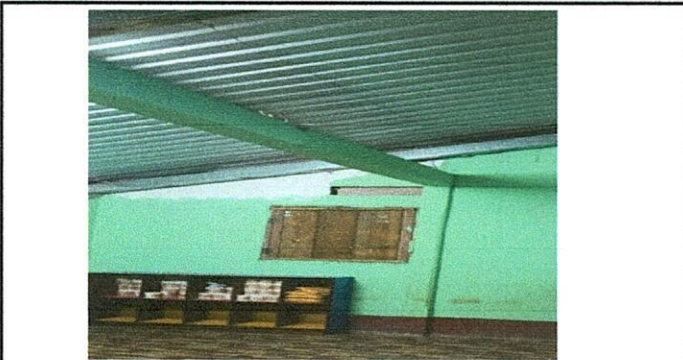
Foto 6: Sustitución de ventana de madera por metal mas vidrio transparente

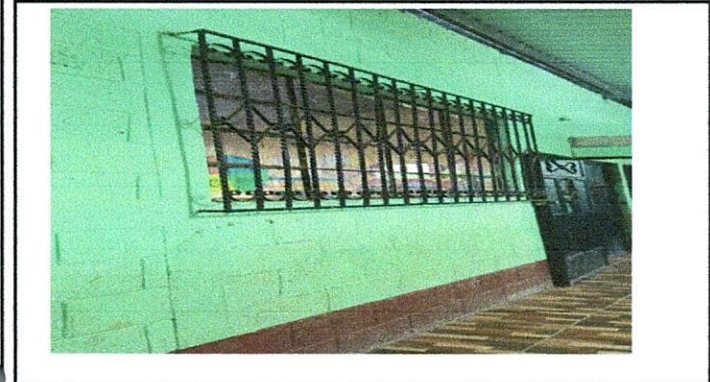
Foto 7: Pintura en muros exteriores e interiores

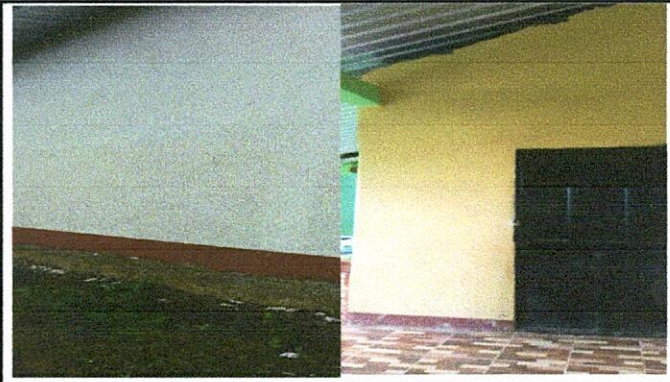
Foto 8: Pintura en muros exteriores e interiores

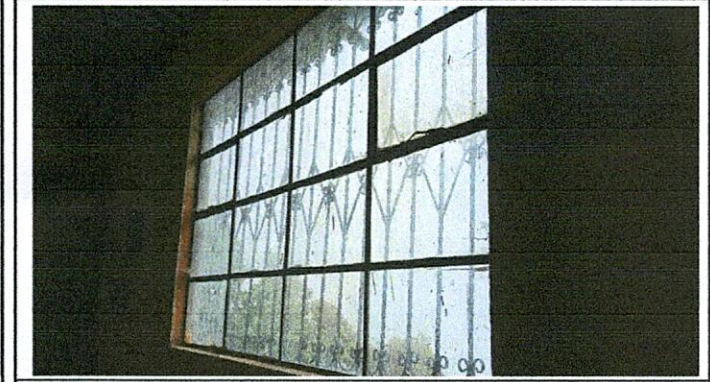
Foto 9: Mantenimiento a estructura de metal de ventana

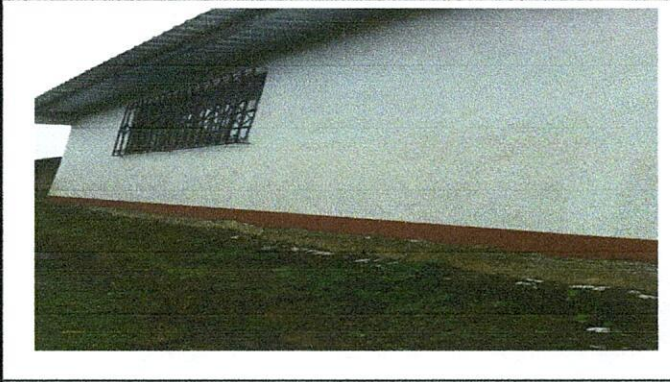
Foto 10: Mantenimiento a balcones de metal

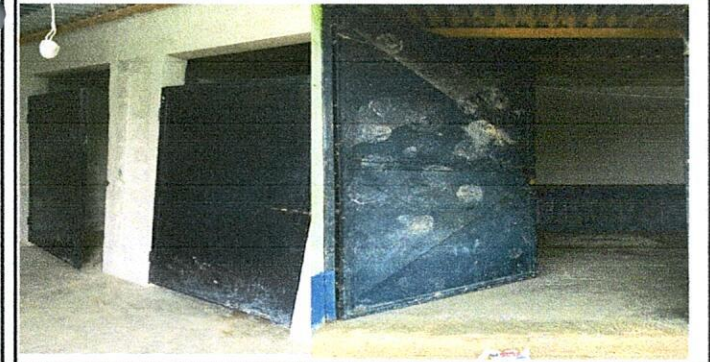
Foto 11: Mantenimiento de estructura (lijado y aplicación de pintura en puertas de metal de los servicios sanitarios
