SITUACIÓN DEFICIENCIAS DETERMINADAS

| NOMBRE DEL ESTABLECIMIENTO: | EORM, CASERIO CHOLPATAC, ALDEA NANCULTAC | DIRECCIÓN DEL ESTABLECIMIENTO: | CASERÍO CHOLPATAC, ALDEA NANCULTAC |
| CÓDIGO DEL ESTABLECIMIENTO: | 13-17-0010-43 | FECHA: | 21/11/2025 |

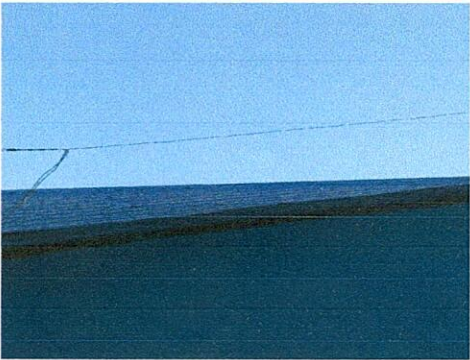
Foto1: Sustitucion de lámina, por lamina troquelada aluzinc calibre 26

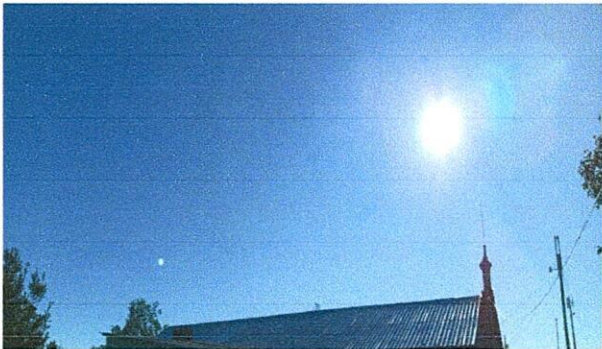
Foto2: Sustitucion de capote de lamina para lamina troquelada

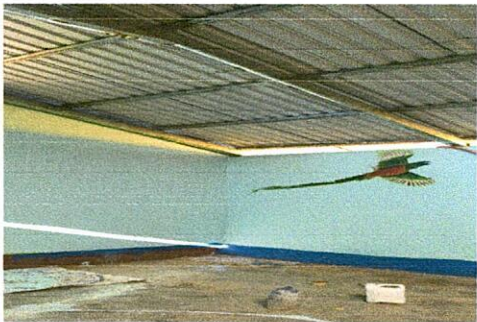
FOTO 3: Sustitución de estructura de soporte de madera por metal galvanizado

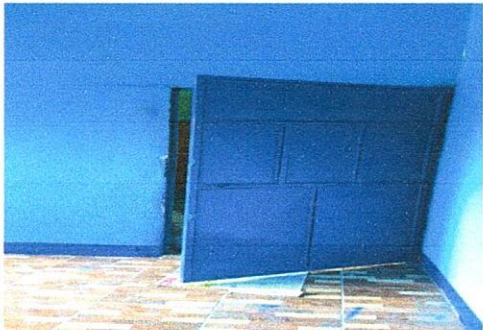
Foto 4: Mantenimiento de estructura (lijado y aplicación de pintura en puertas de metal, color negro anticorrosivo)

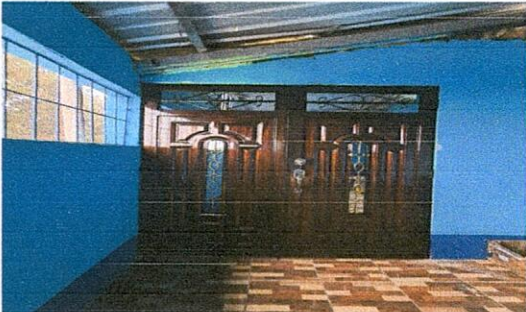
Foto 5: Sustitución de portón de metal.

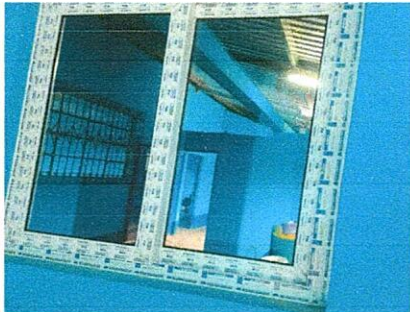
Foto 6: Sustitución de ventana de madera por metal mas vidrio transparente

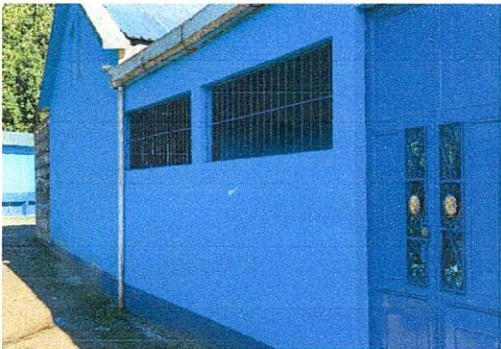
Foto 7: Pintura en muros exteriores e interiores

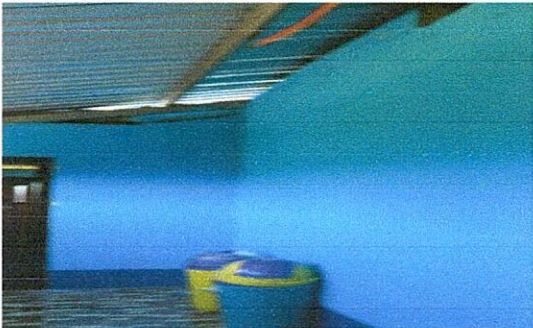
Foto 8: Pintura en muros exteriores e interiores

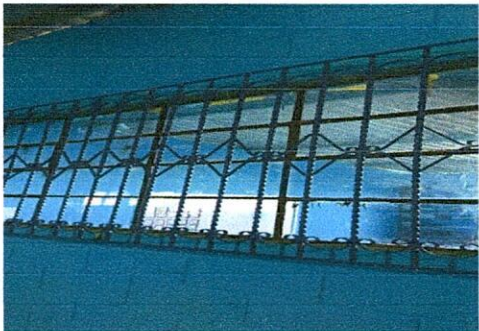
Foto 9: Mantenimiento a estructra de metal de ventana

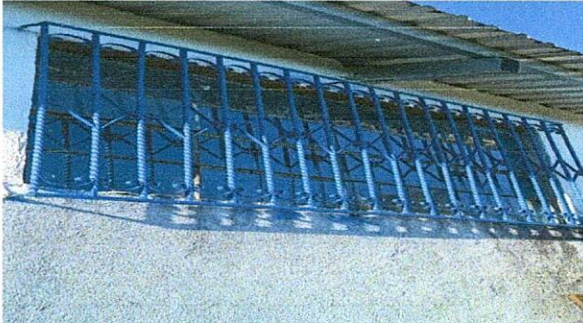
Foto 10: Mantenimiento a balcones de metal

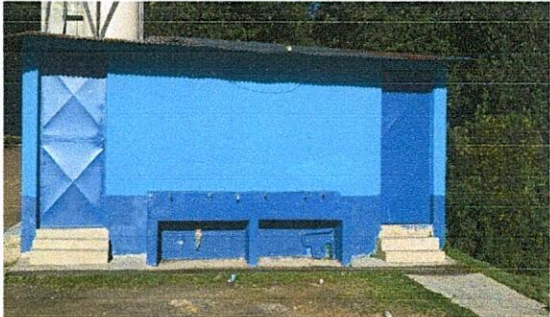
Foto 11: Mantenimiento de estructura (lijado y aplicación de pintura en puertas de metal de los servicios sanitarios

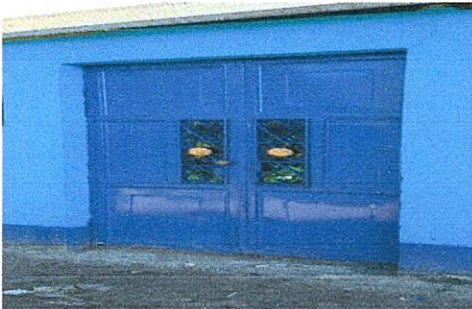
foto 12. Mantenimiento de estructura en puertas del centro educativo
