SITUACIÓN DEFICIENCIAS DETERMINADAS      PREVIO ☐      DURANTE ☐      POSTERIOR ☒

| NOMBRE DEL ESTABLECIMIENTO: | EORM Caserio Monte Limar | DIRECCIÓN DEL ESTABLECIMIENTO: | Caserio Monte Limar |
| CÓDIGO DEL ESTABLECIMIENTO: | 13-17-0014-43 | FECHA: | 22 de noviembre de 2025 |

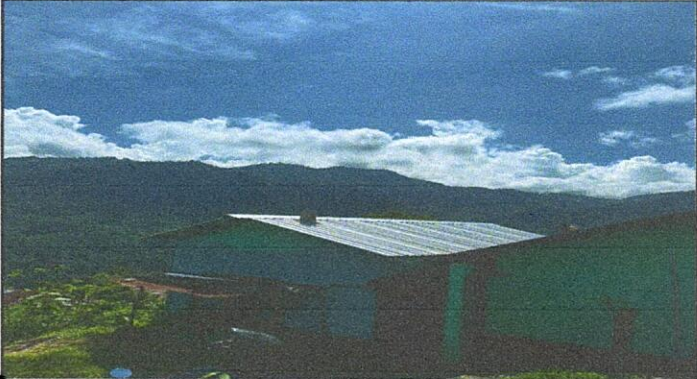
Foto 1: Cambio de techo de cocina, de madera a metal y sustitución de láminas por láminas troqueladas

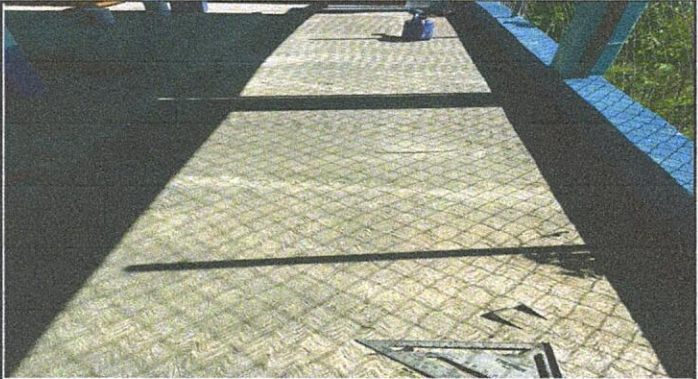
Foto 2: Mantenimineto de cuneta de cemento, sustitución de parrilla por torta de cemento

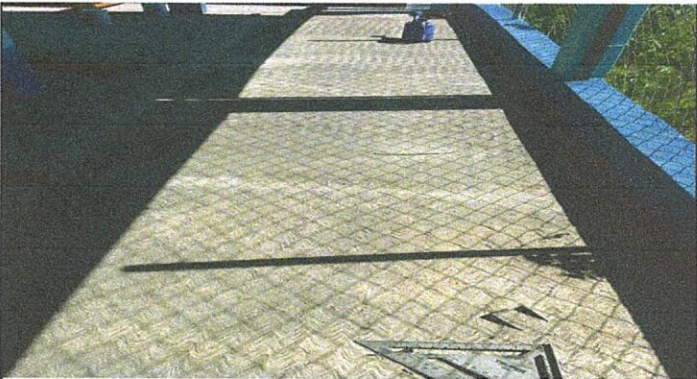
Foto 3: Mantenimiento de piso de cemento, sustitución por torta de cemento

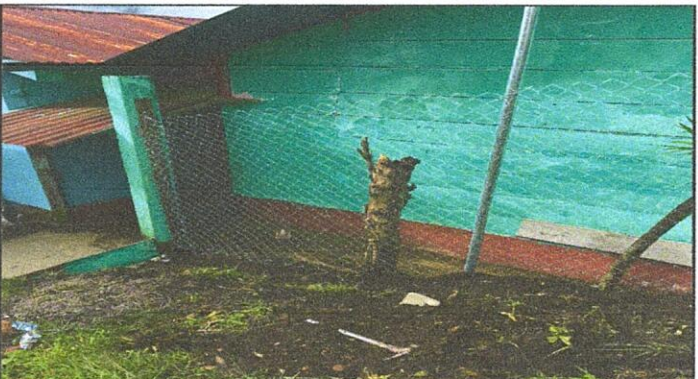
Foto 4: mejortamiento de muro perimetral. Colocación de tubos galvanizados y sustitución de mallas.

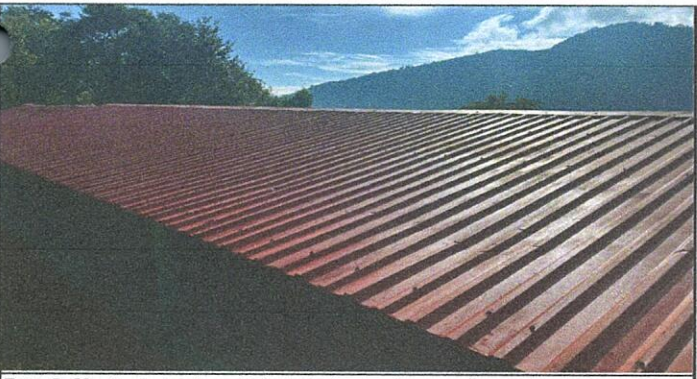
Foto 5: Mantenimiento y pintada de techo de escuela.

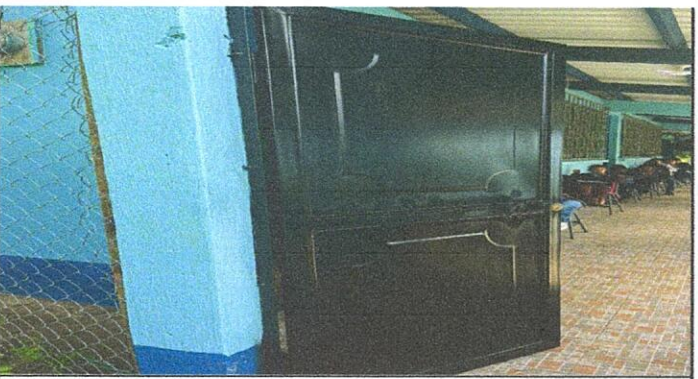
Foto 6: Mantenimiento y pintada de puertas de baños, aulas y cocina
