SITUACIÓN DEFICIENCIAS DETERMINADAS:

| NOMBRE DEL ESTABLECIMIENTO | INER DE TELESECUNDARIA | DIRECCIÓN DEL ESTABLECIMIENTO | Casero Yich Joyon, Aldas Nank' ultaq |
| CÓDIGO DEL ESTABLECIMIENTO | 13-17-0048-45 | FECHA | 06 DE JUNIO DE 2025 |

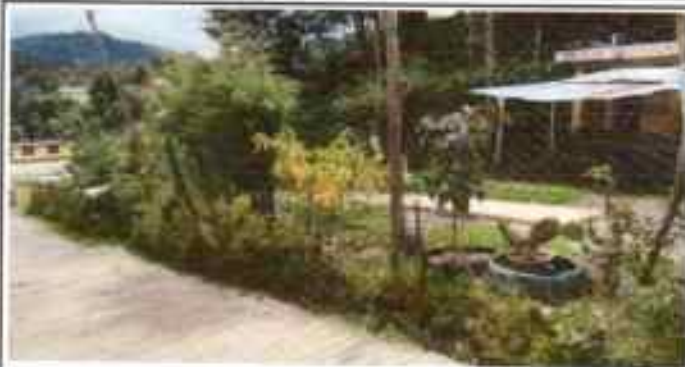
Foto 1.1: Mejoramiento de muro de concreto Y Reparación de tubo hg y Electromalla de 6X6 pulgadas

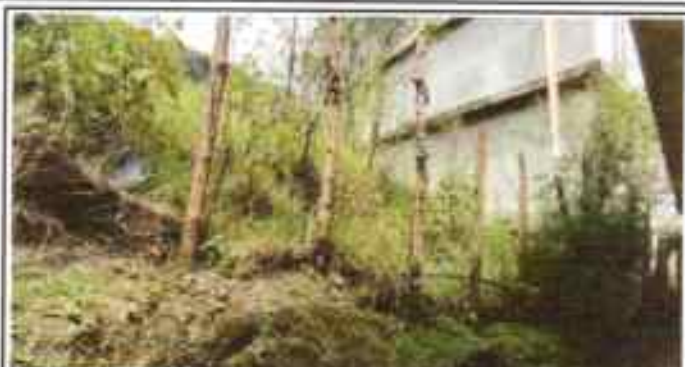
Foto 1.2: Mejoramiento de muro de concreto Y Reparación de tubo hg y Electromalla de 6X6 pulgadas

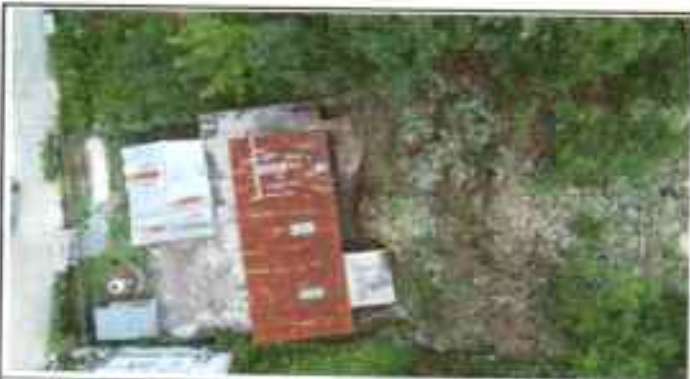
Foto 1.3: Mejoramiento de muro de concreto Y Reparación de tubo hg y Electromalla de 6X6 pulgadas

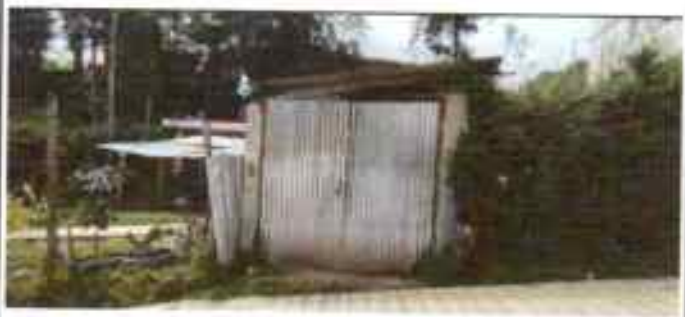
Foto 4: Sustitución de portón de madera, por portón de metal de 2.55 X 2.60 metros

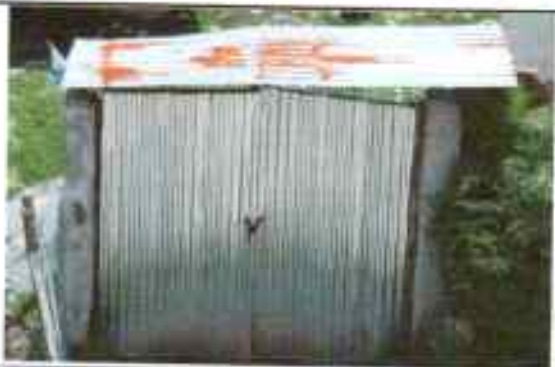
Foto 5: Sustitución de láminas, por láminas troqueladas aluzinc calibre 26

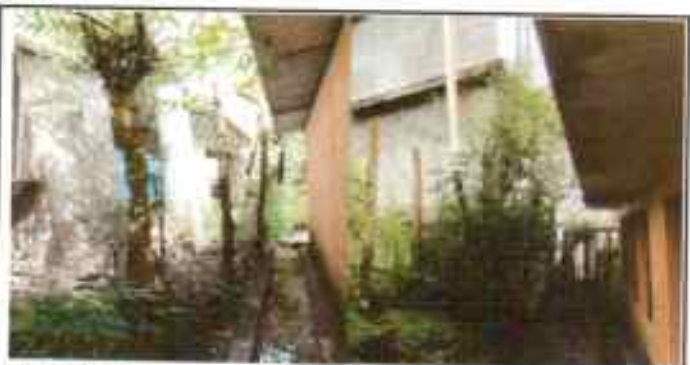
Foto 6: Pinturas en muros exteriores e interiores de aulas
