**REGISTRO FOTOGRÁFICO  
PROGRAMA DE MANTENIMIENTO DE EDIFICIOS ESCOLARES PÚBLICOS**

PRA-FOM-123  
Versión 1

| NOMBRE DEL ESTABLECIMIENTO | INEB DE TELESECUNDARIA | DIRECCIÓN DEL ESTABLECIMIENTO | Caserio Yich Joyom, Aldaa Nank' uitaq |
| CÓDIGO DEL ESTABLECIMIENTO | 13-17-0048-45 | FECHA | 10 DE AGOSTO DE 2025 |

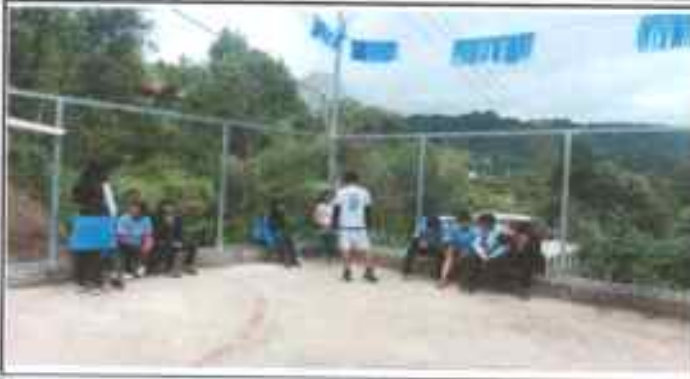
Foto 1.1: Sustrucción de malla galvanizada y tubo hg.

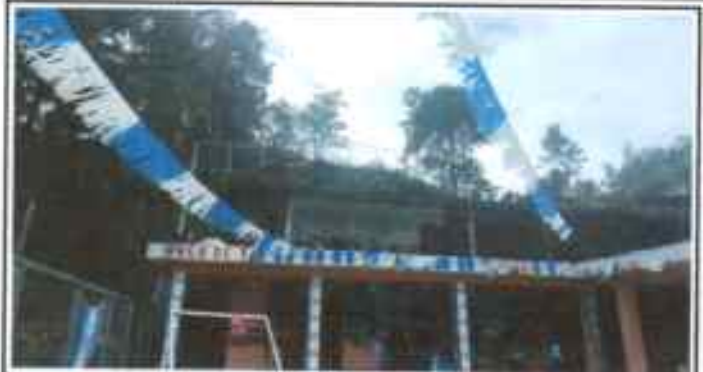
Foto 1.2: Sustrucción de malla galvanizada y tubo hg.

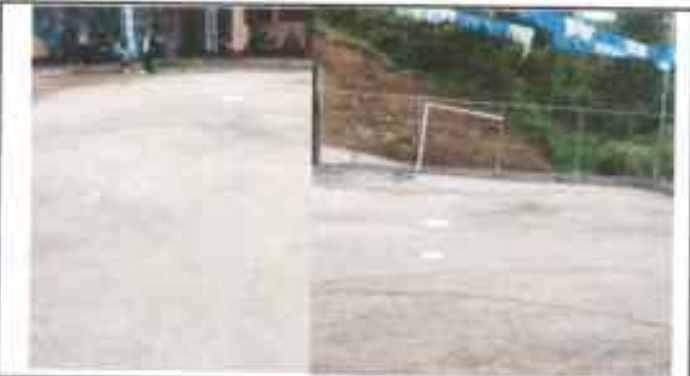
Foto 2: Sustrucción de piso de torta de concreto

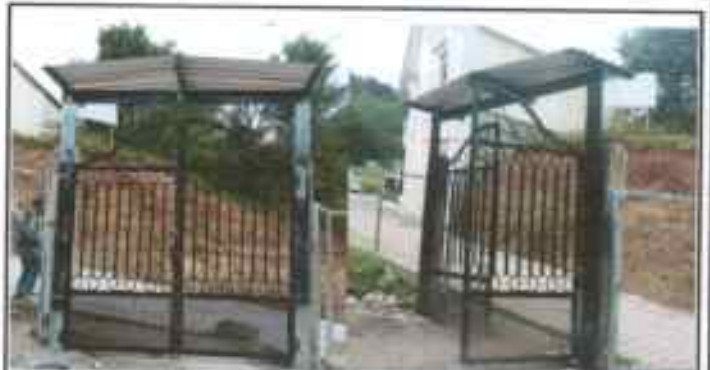
Foto 3: Sustrucción de portón de madera, por portón de metal de 2.55 X 2.50 metros

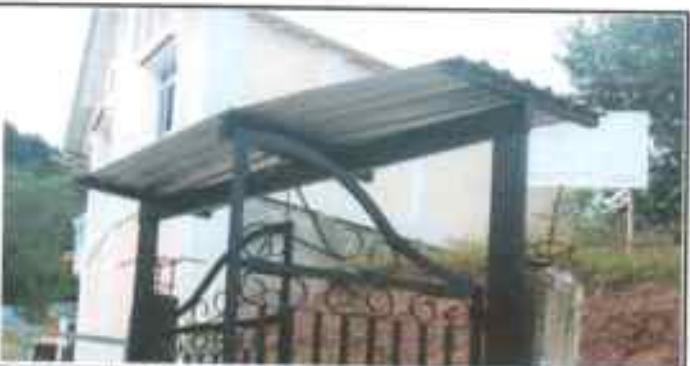
Foto 4: Sustrucción de láminas, por láminas troqueladas aluzinc calibre 26

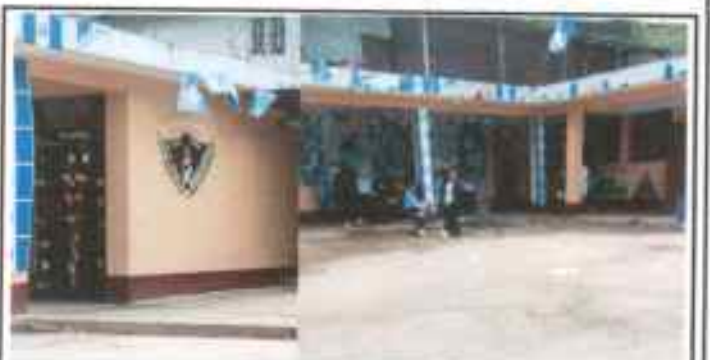
Foto 5: Pinturas en muros exteriores e interiores de aulas
