SITUACIÓN DEFICIENCIAS DETERMINADAS

| NOMBRE DEL ESTABLECIMIENTO: | COPB ANEXO A EORM | DIRECCIÓN DEL ESTABLECIMIENTO: | ALDEA NANCULTAC |
| CÓDIGO DEL ESTABLECIMIENTO: | 13-17-0796-41 | FECHA: | 11/09/2025 |

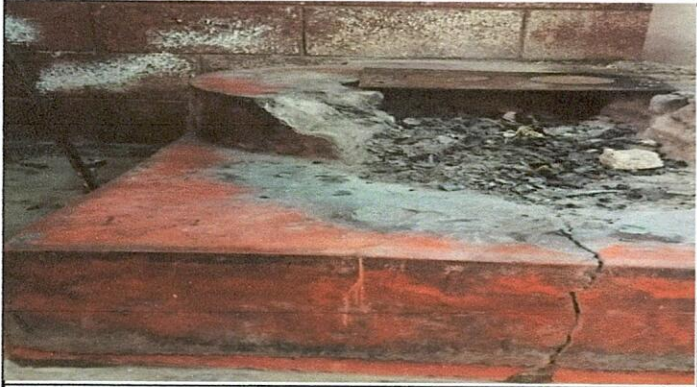
Foto1: estufa en malas condiciones.

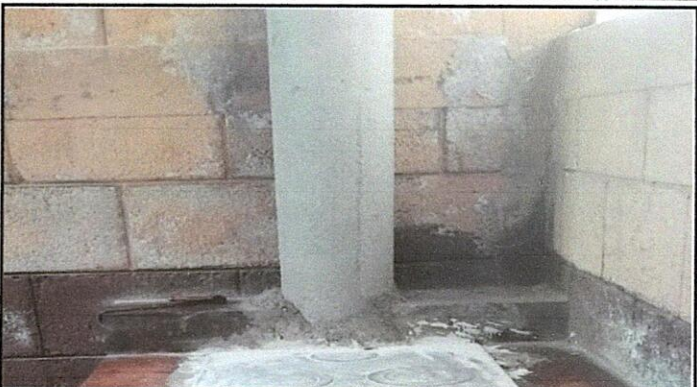
Foto 2: chimenea en malas condiciones.

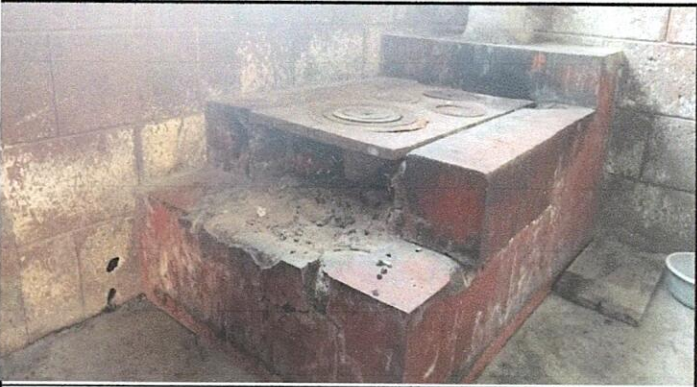
Foto 3: que no cuenta con azulejos.

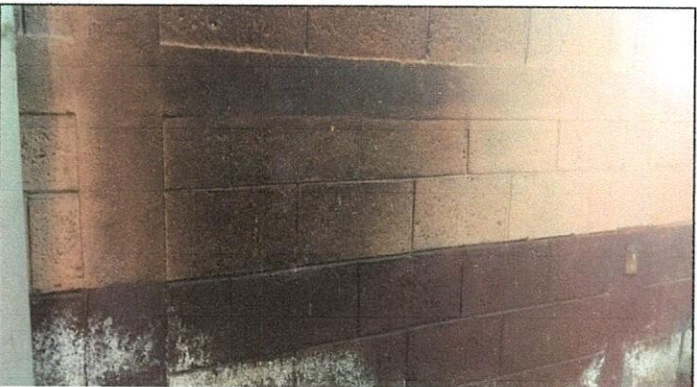
Foto 4: paredes en malas condiciones.

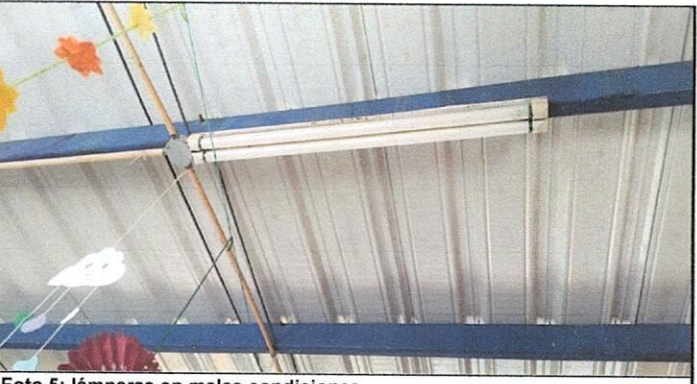
Foto 5: lámparas en malas condiciones.

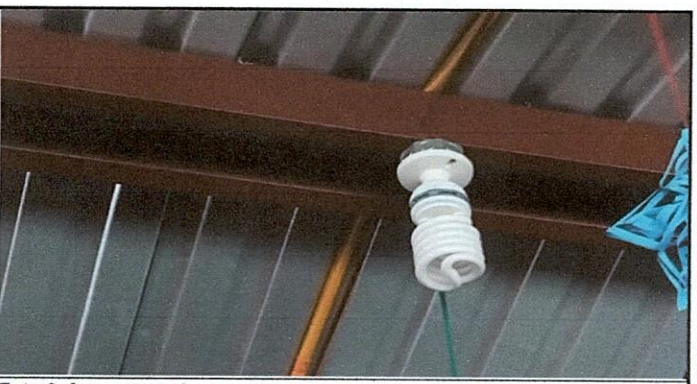
Foto 6: focos en malas condiciones.

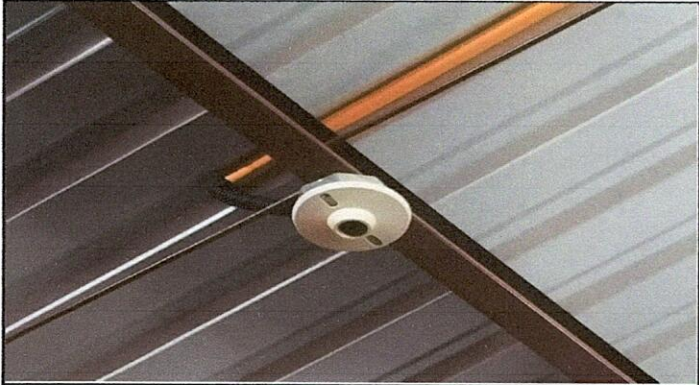
Foto1: plafoneras en malas condiciones.

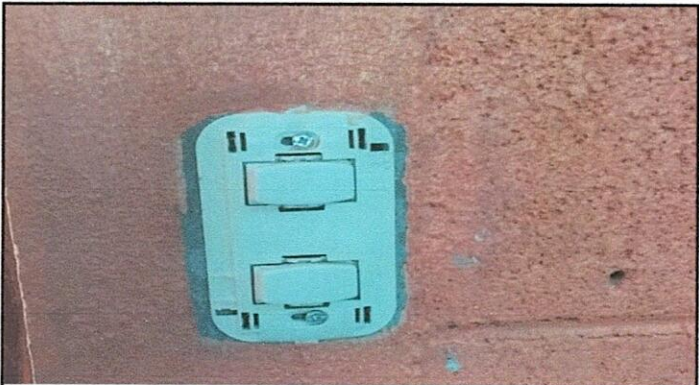
Foto 2: interruptores en malas condiciones.

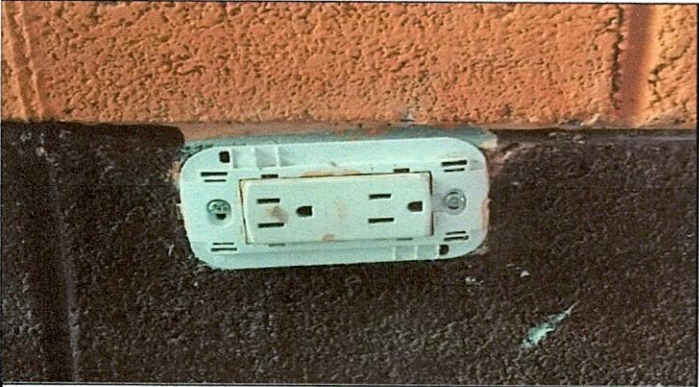
Foto 3: tomacorrientes en malas condiciones.

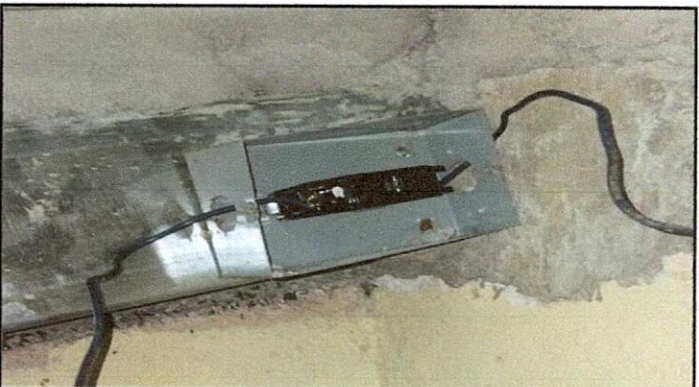
Foto 4: plifón en malas condiciones.

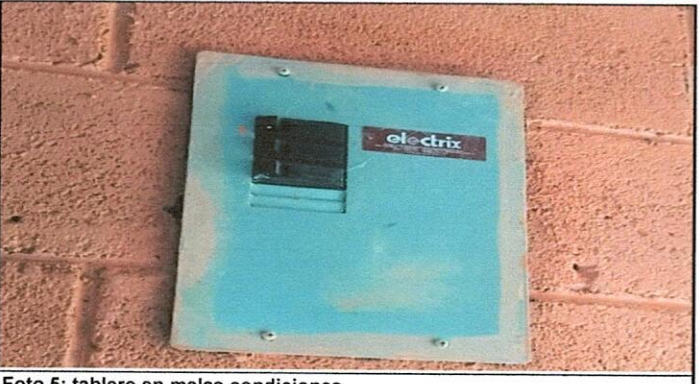
Foto 5: tablero en malas condiciones.

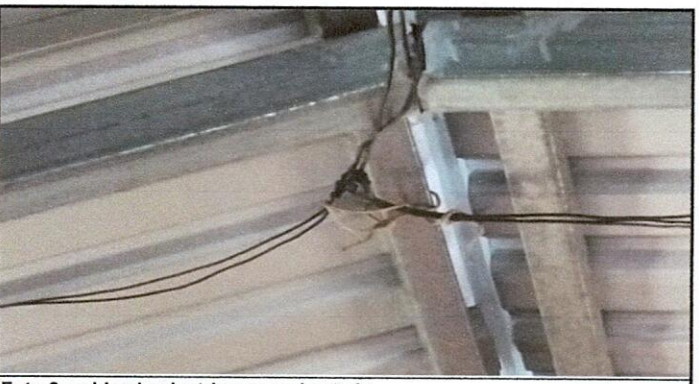
Foto 6: cableado electrico en mal estado.

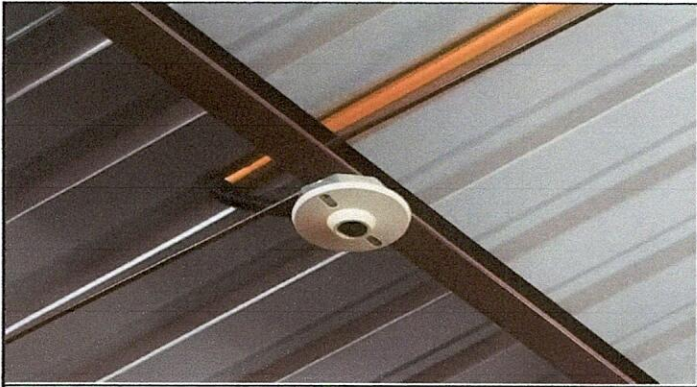
Foto1: plafoneras en malas condiciones.

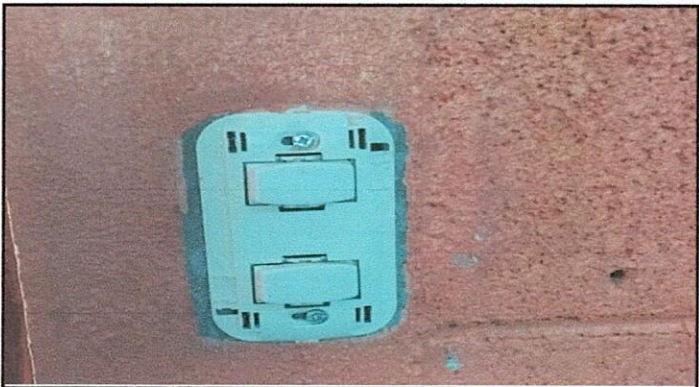
Foto 2: interruptores en malas condiciones.

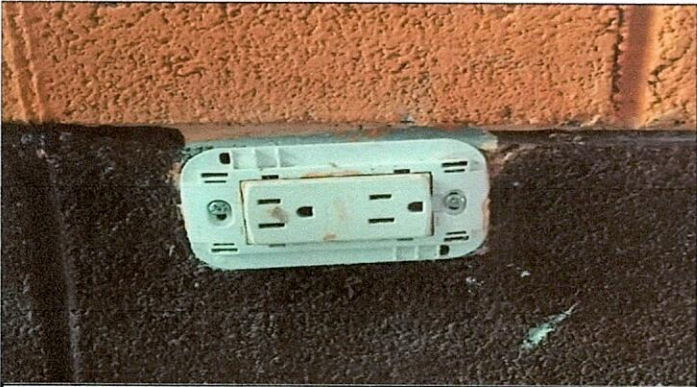
Foto 3: tomacorrientes en malas condiciones.

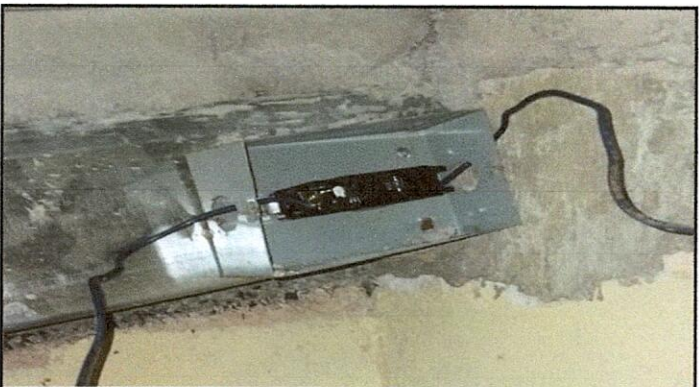
Foto 4: plifón en malas condiciones.

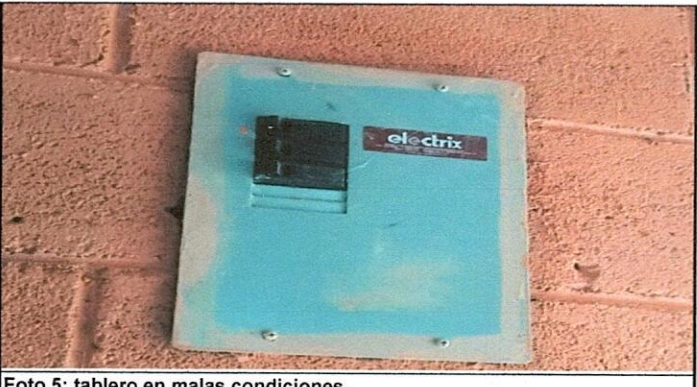
Foto 5: tablero en malas condiciones.

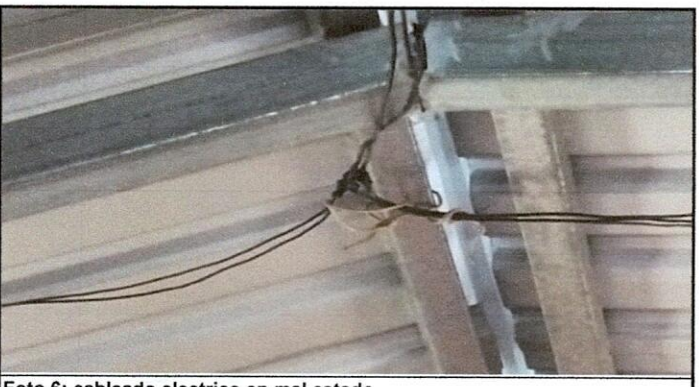
Foto 6: cableado electrico en mal estado.

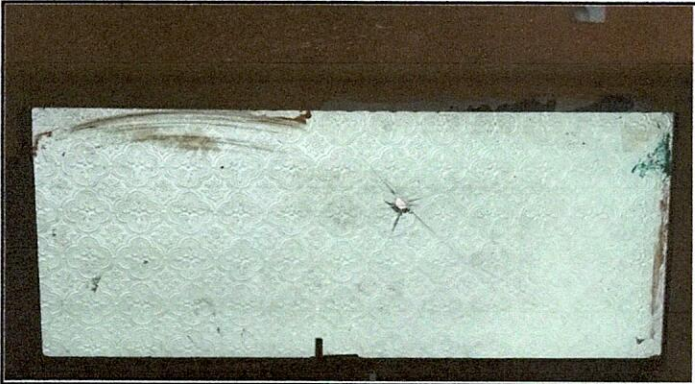
Foto1: vidrio en mala condición.

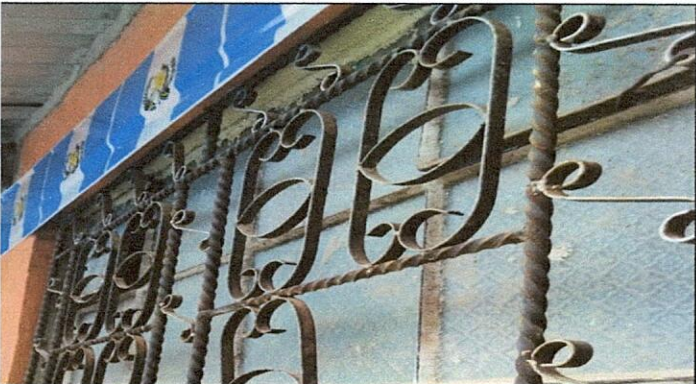
Foto 2: balcones en mal estado.

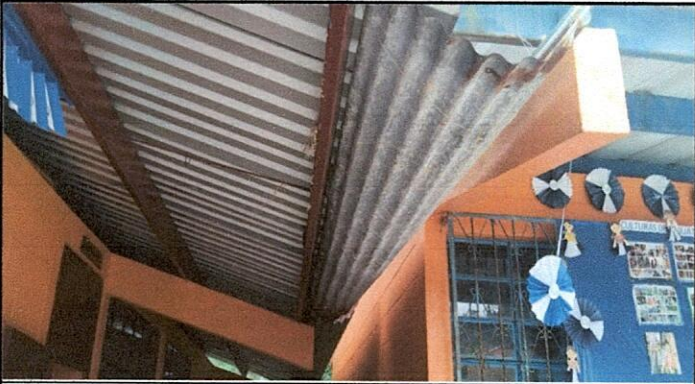
Foto 3: canal en mala condición.

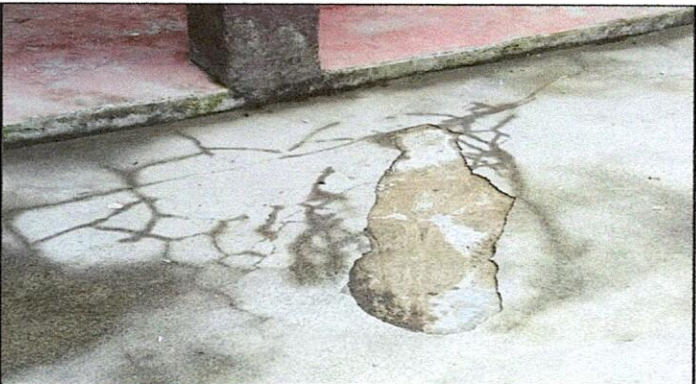
Foto 4: piso de torta en malas condiciones.
