SITUACIÓN DEFICIENCIAS DETERMINADAS      PREVIO ☐      DURANTE ☒      POSTERIOR ☐

| DEPARTAMENTO: | HUEHUETENANGO | MUNICIPIO: | SANTA EULALIA |
| NOMBRE DEL ESTABLECIMIENTO: | COPB ANEXO A EORM | DIRECCIÓN DEL ESTABLECIMIENTO: | ALDEA NANCULTAC |
| CÓDIGO DEL ESTABLECIMIENTO: | 13-17-0796-41 | FECHA: | 12/11/2025 |

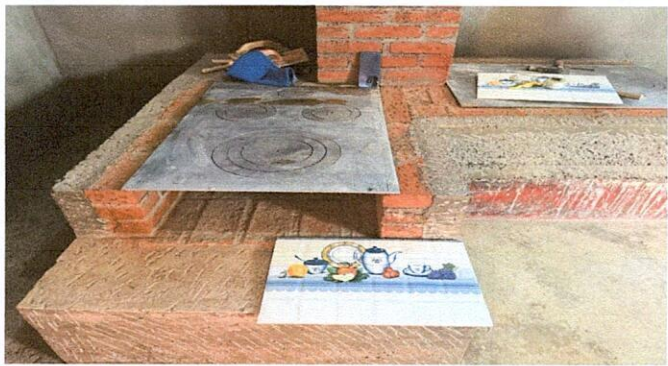
Foto1: estufa en proceso.

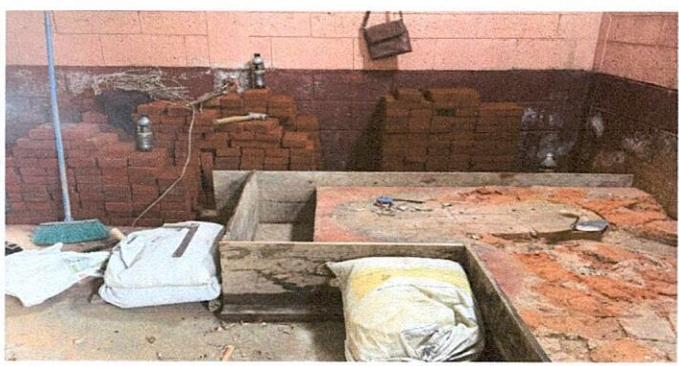
Foto 2: chimenea en proceso.

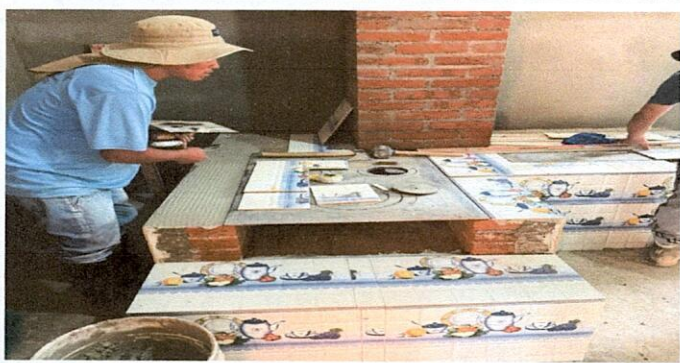
Foto 3: azulejos en proceso.

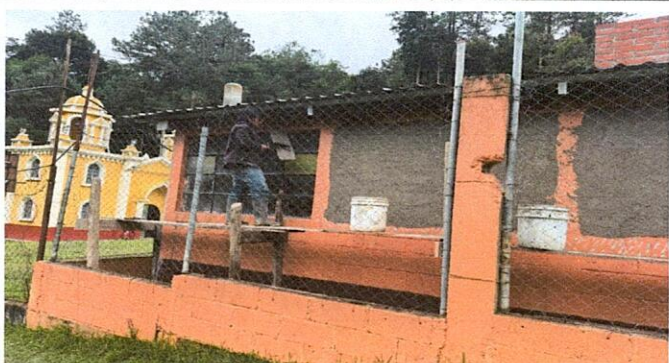
Foto 4: paredes en proceso.

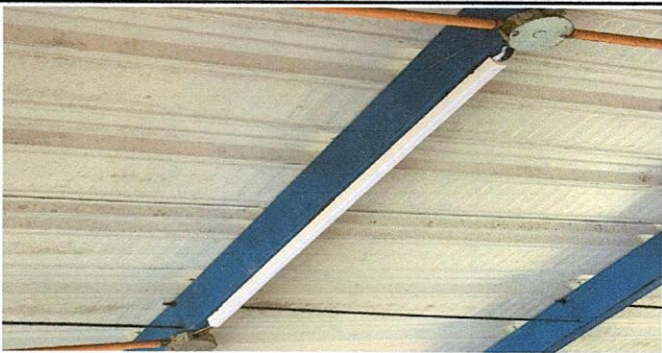
Foto 5: lámparas en proceso.

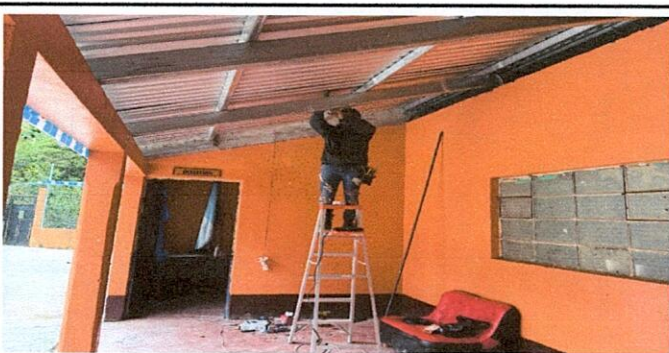
Foto 6: focos en proceso.

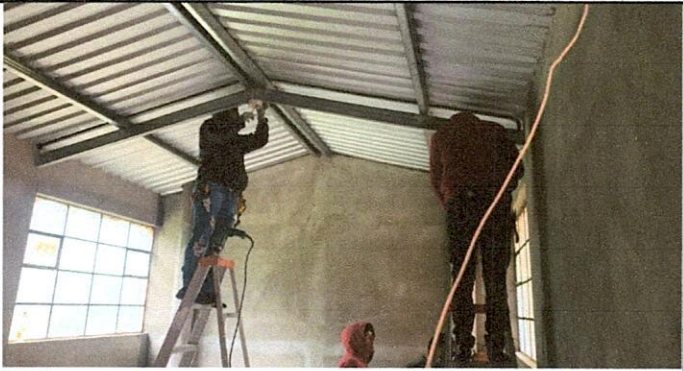
Foto1: plafoneras en proceso.

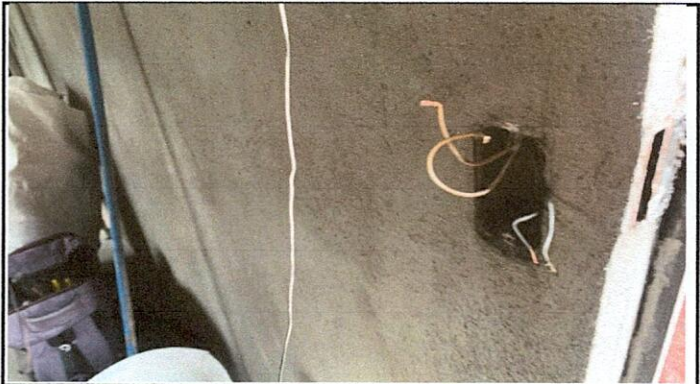
Foto 2: interruptores en proceso.

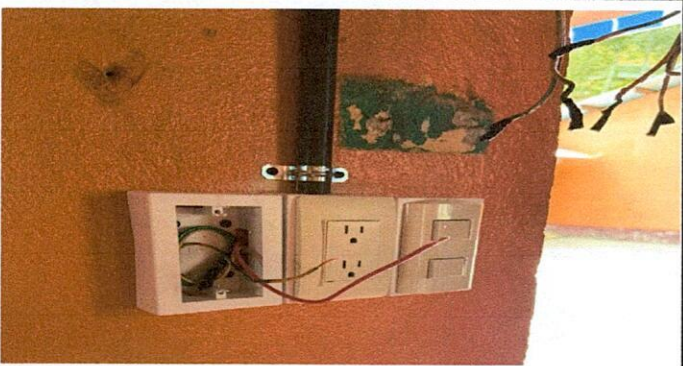
Foto 3: tomacorrientes en proceso.

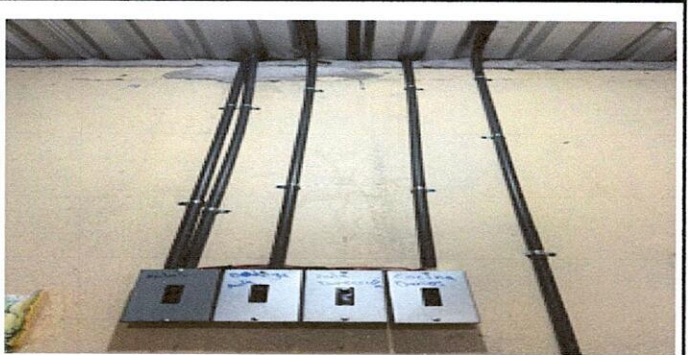
Foto 4: flipón en proceso.

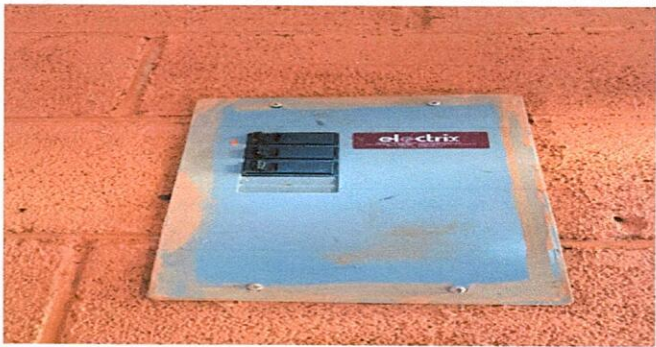
Foto 5: tablero en proceso.

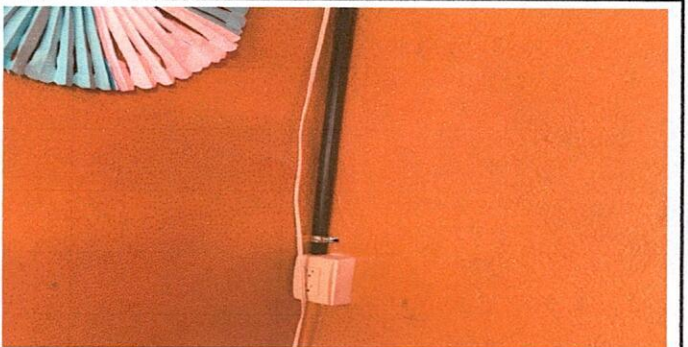
Foto 6: cableado electrico en proceso.

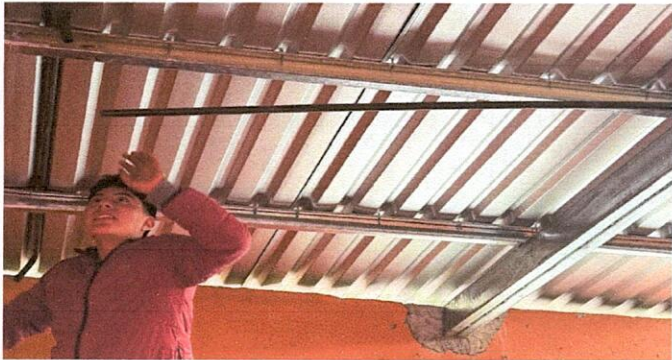
Foto1: Ducto electrico y accesorios en proceso.

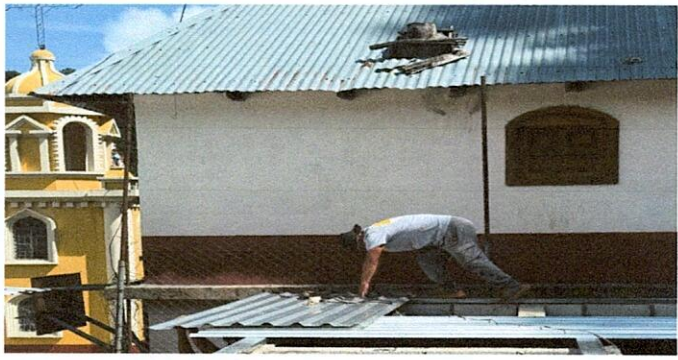
Foto 2: láminas en proceso.

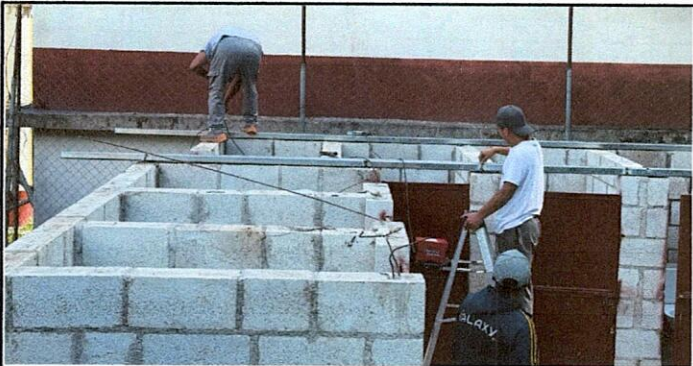
Foto 3: soporte en proceso.

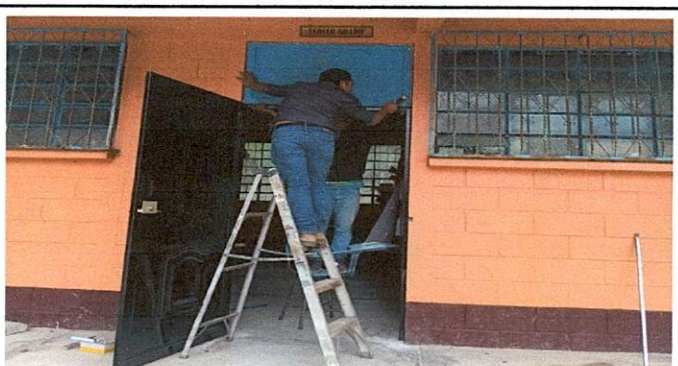
Foto 4: puertas en proceso.

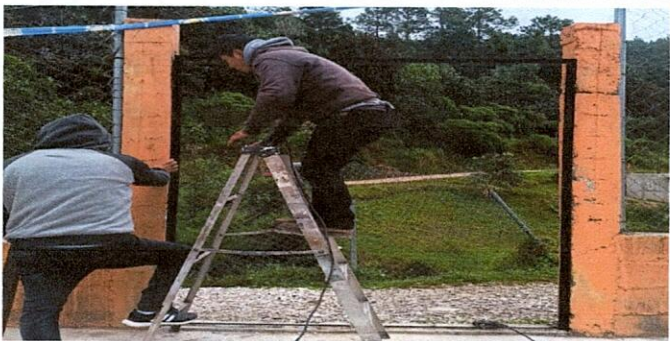
Foto 5: portón en proceso.

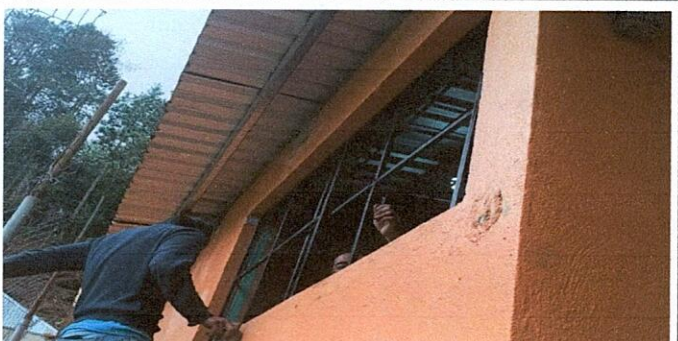
Foto 6: sustitución de estructura de metal de ventana en proceso.

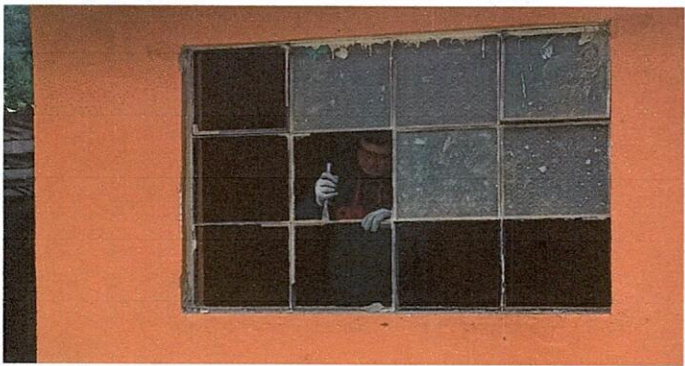
Foto1: vidrio en proceso.

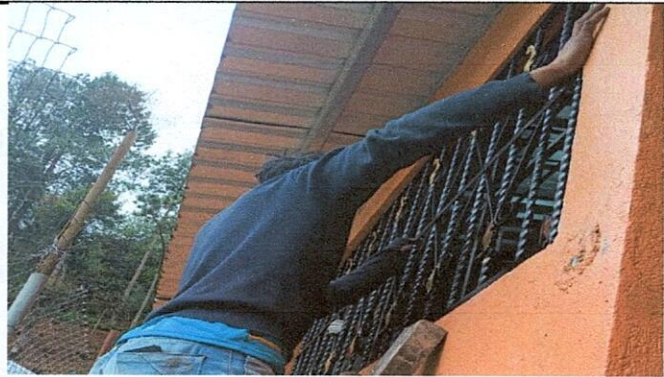
Foto 2: balcones en proceso.

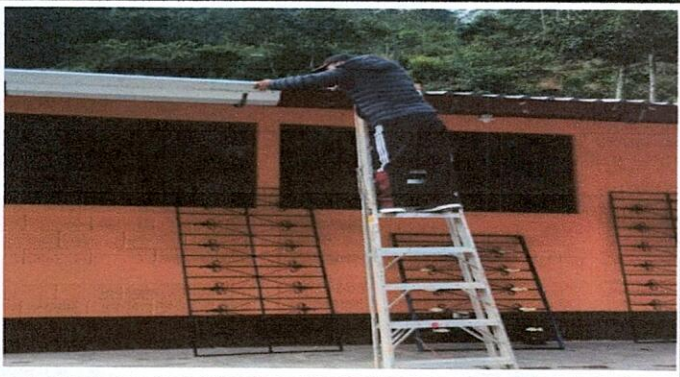
Foto 3: canal en proceso.

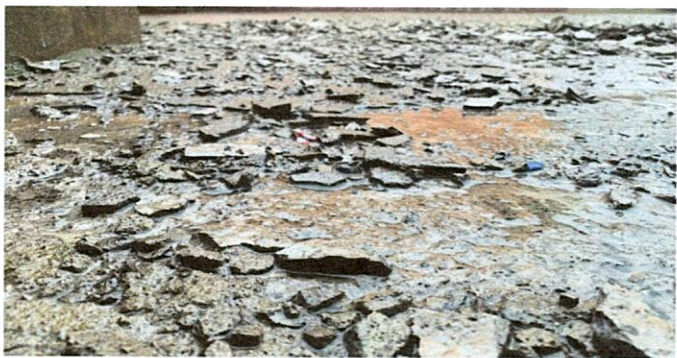
Foto 4: piso de torta en proceso.
