SITUACIÓN DEFICIENCIAS DETERMINADAS      PREVIO ☐      DURANTE ☐      POSTERIOR ☒

| NOMBRE DEL ESTABLECIMIENTO: | COPB ANEXO A EORM | DIRECCIÓN DEL ESTABLECIMIENTO: | ALDEA NANCULTAC |
| CÓDIGO DEL ESTABLECIMIENTO: | 13-17-0796-41 | FECHA: | 19/11/2025 |

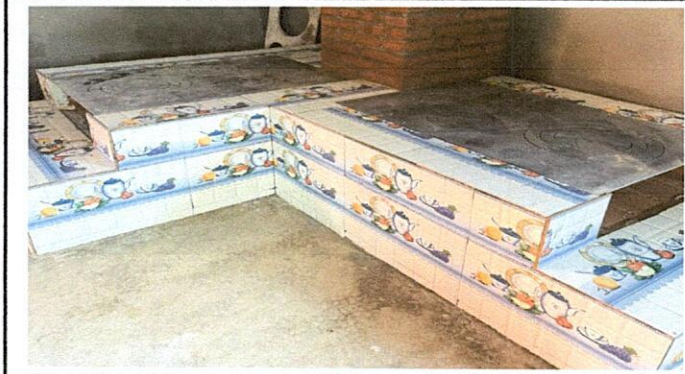
Foto1: estufa finalizada.

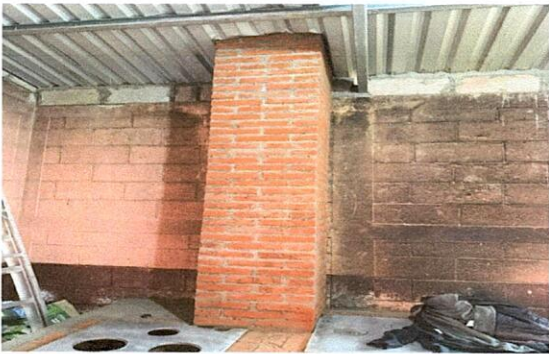
Foto 2: chimenea finalizada.

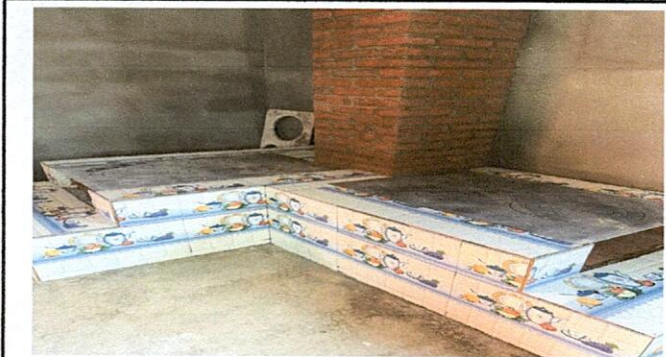
Foto 3: Azulejos finalizados.

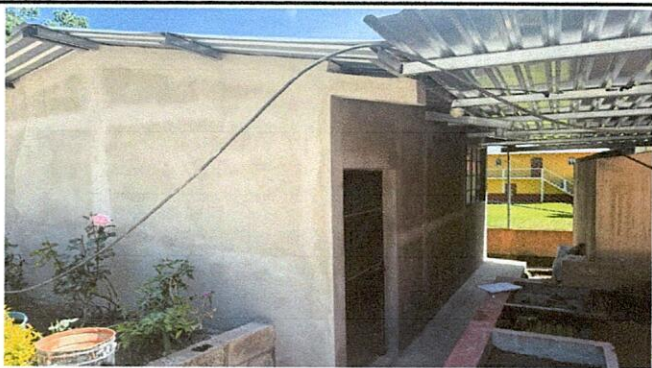
Foto 4: paredes finalizadas.

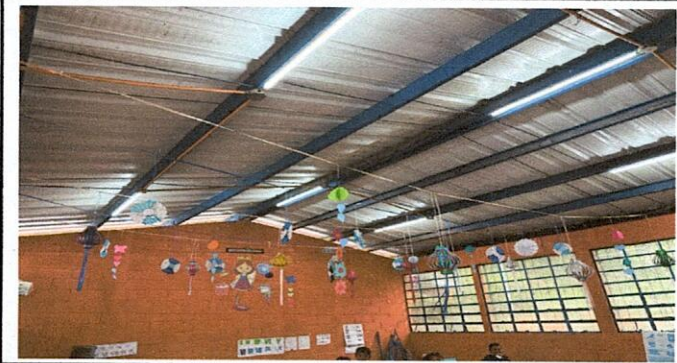
Foto 5: lámparas finalizadas.

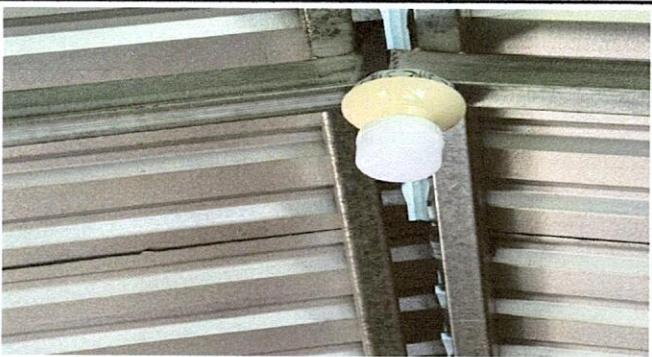
Foto 6: focos finalizados.

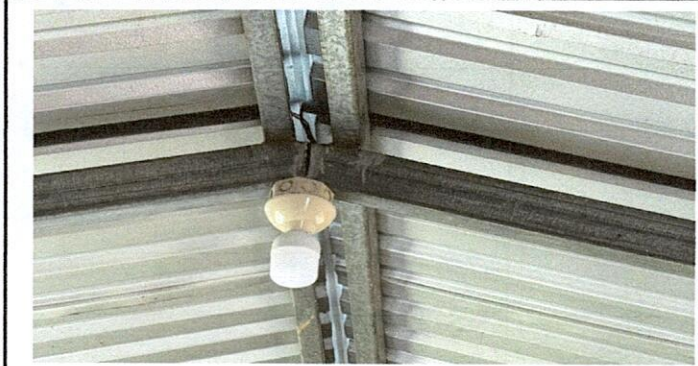
Foto1: plafoneras finalizadas.

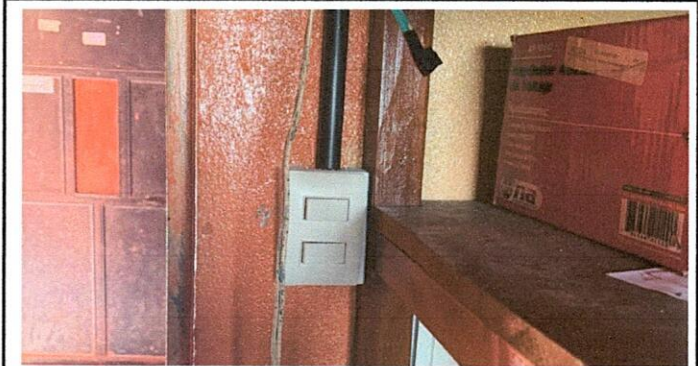
Foto 2: interruptores finalizados.

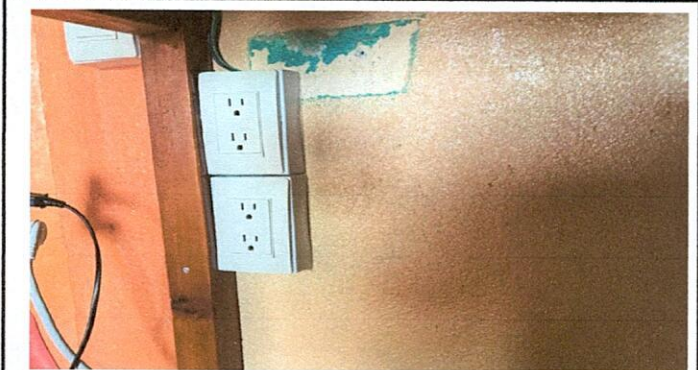
Foto 3: tomacorrientes finalizados.

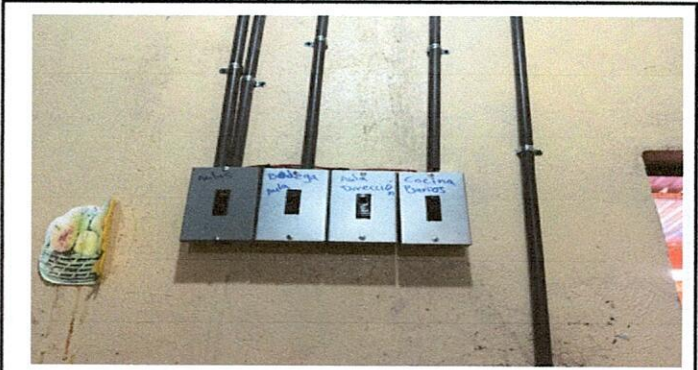
Foto 4: flipón finalizado.

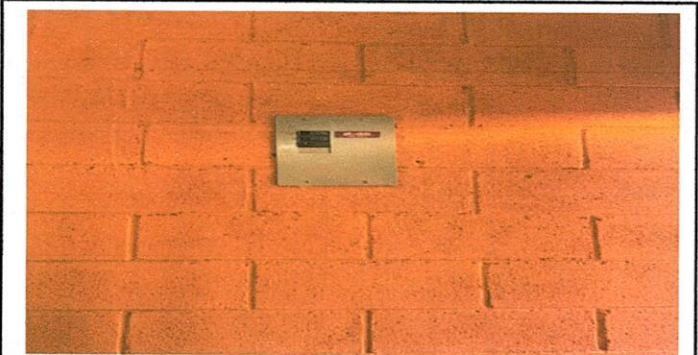
Foto 5: tablero finalizado.

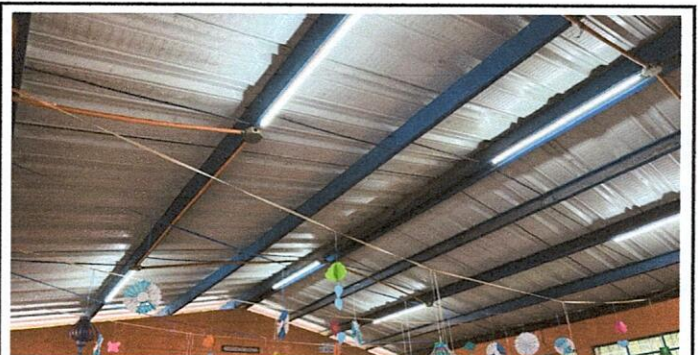
Foto 6: cableado electrónico finalizado.

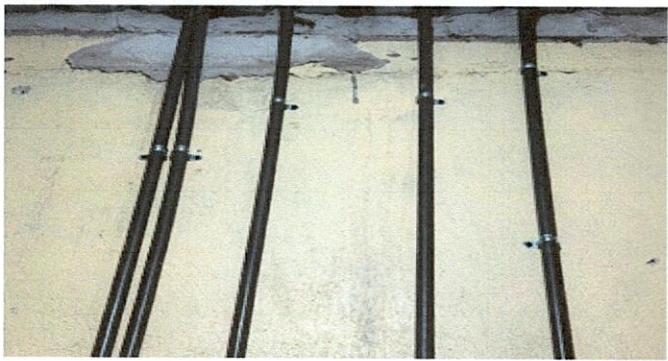
Foto1: Ducto electrico y accesorios finalizados.

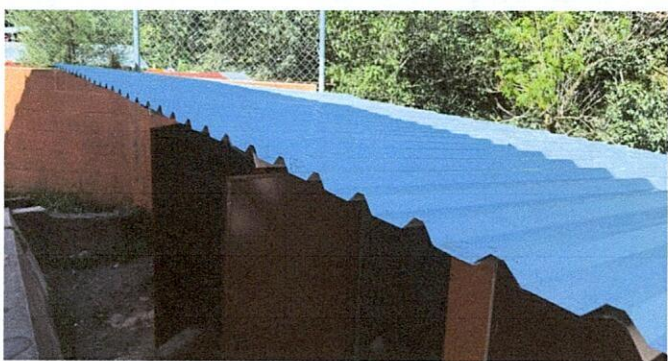
Foto 2: láminas finalizadas.

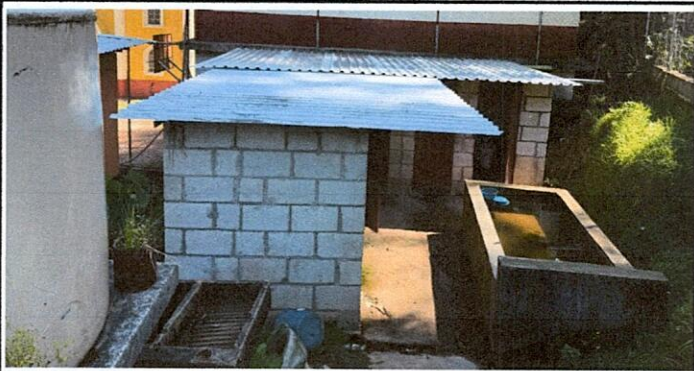
Foto 3: soporte finalizado.

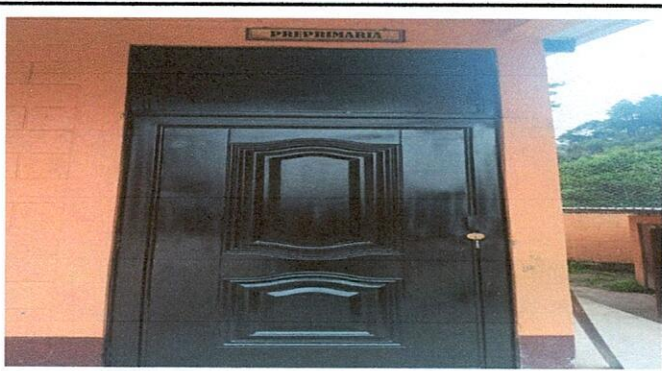
Foto 4: puertas finalizadas.

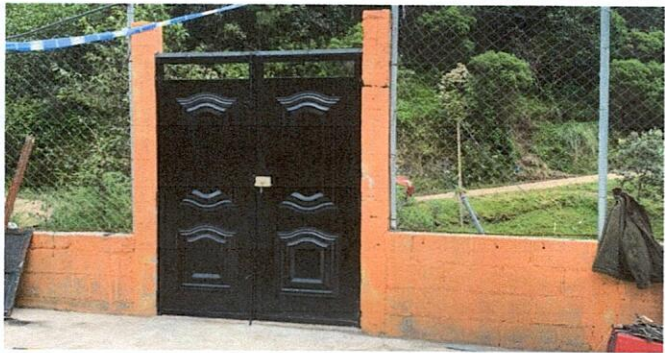
Foto 5: portón finalizado.

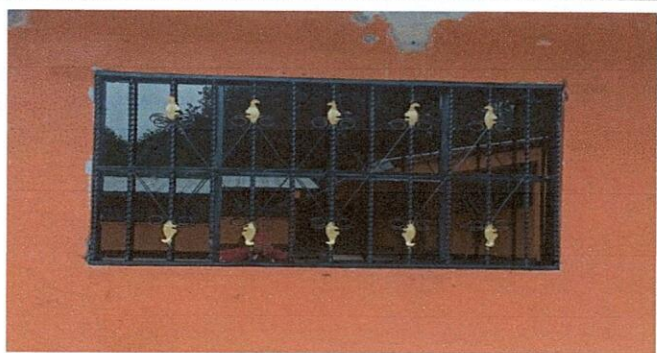
Foto 6: sustitución de estructura de metal de ventana finalizado.

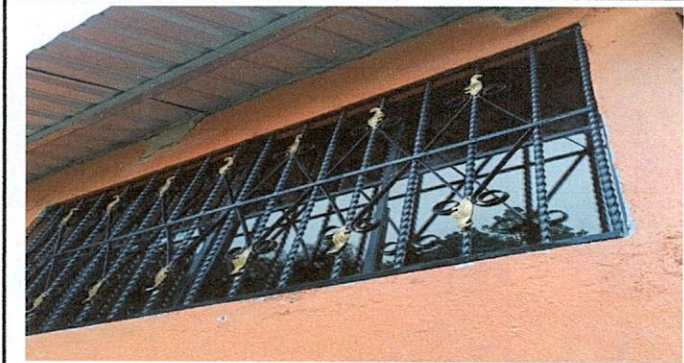
Foto1: vidrio finalizado.

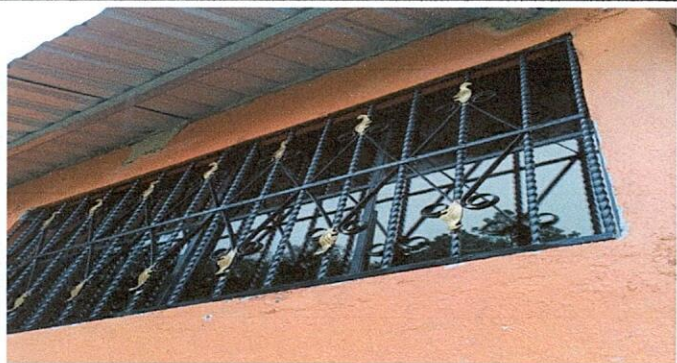
Foto 2: balcones finalizados.

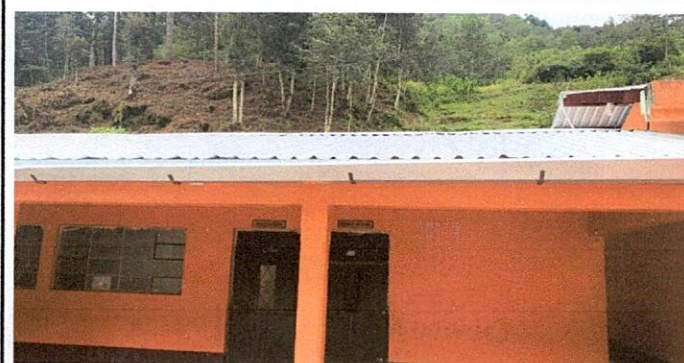
Foto 3: canal finalizado.

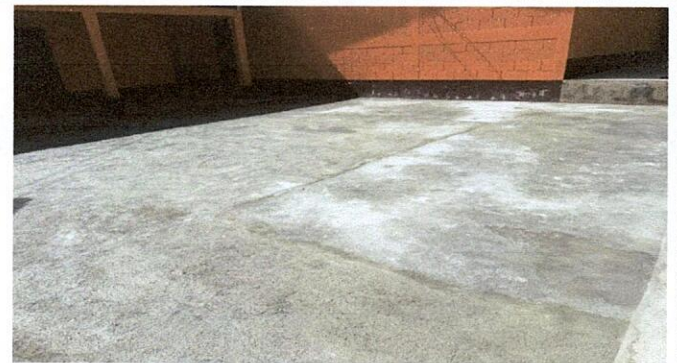
Foto 4: piso de torta finalizado.
