SITUACIÓN DEFICIENCIAS DETERMINADAS

| NOMBRE DEL ESTABLECIMIENTO: | Escuela Oficial Rural Mixta | DIRECCIÓN DEL ESTABLECIMIENTO: | Caserío Yichjoyom, aldea Nancultac |
| CÓDIGO DEL ESTABLECIMIENTO: | 13-17-0829-43 | FECHA: | 12 de septiembre de 2025 |

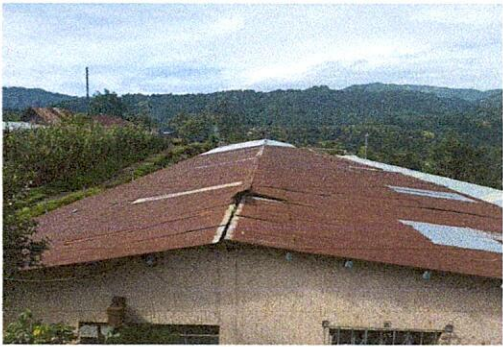
Foto1: Cubiertas de láminas

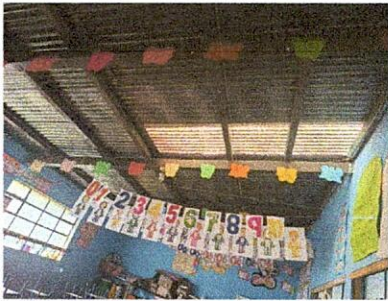
Foto 2: Estructura de techo

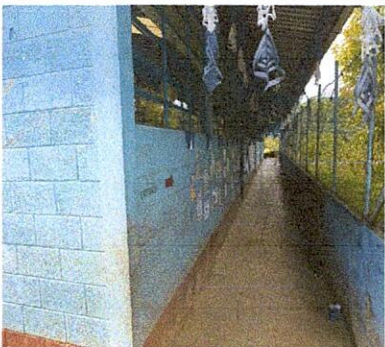
Foto 3: Pinturas en muros exteriores e interiores

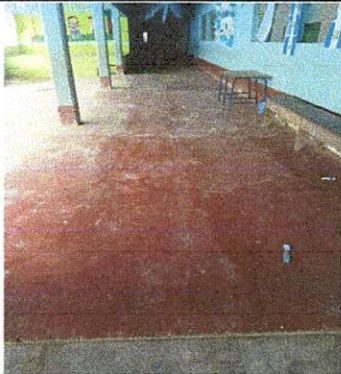
Foto 4: Sustitución de piso de torta de cemento

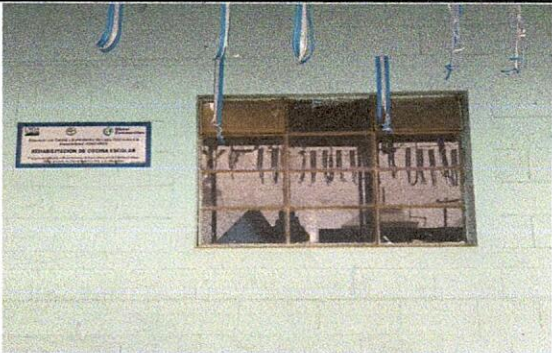
Foto 5.1: Sustitución de ventanas por ventanas corredizos de metal

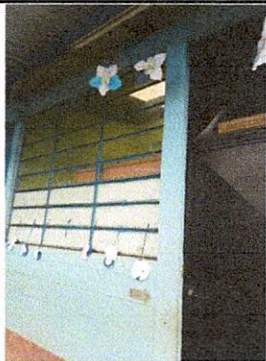
Foto 5.2: Instalación de balcones

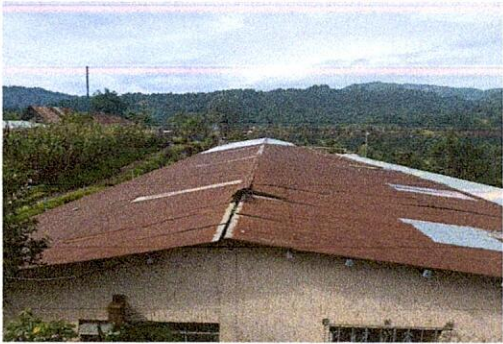
Foto1: Cubiertas de láminas

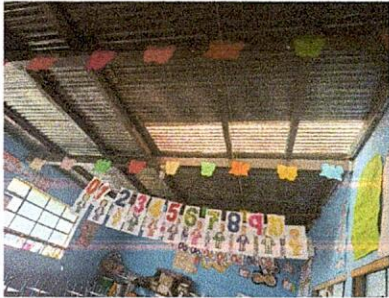
Foto 2: Estructura de techo

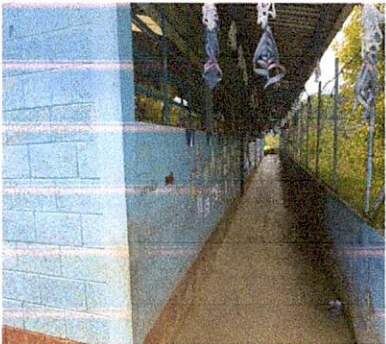
Foto 3: Pinturas en muros exteriores e interiores

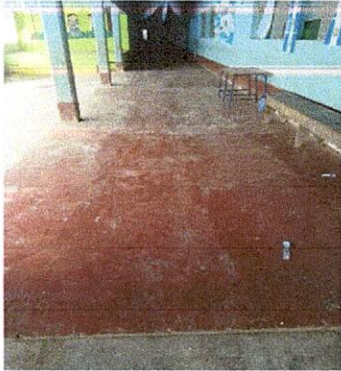
Foto 4: Sustitución de piso de torta de cemento

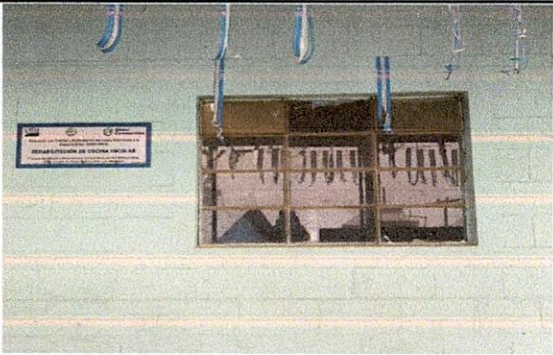
Foto 5.1: Sustitución de ventanas por ventanas corredizos de metal

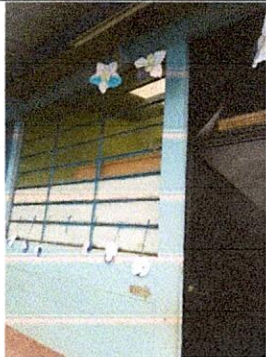
Foto 5.2: Instalación de balcones

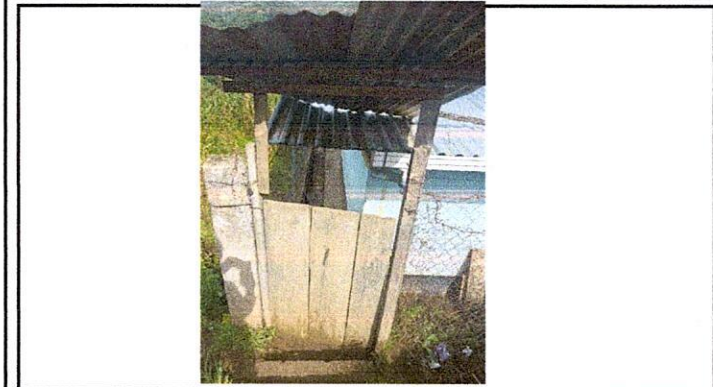
Foto6: Sustitución por un porton de metal

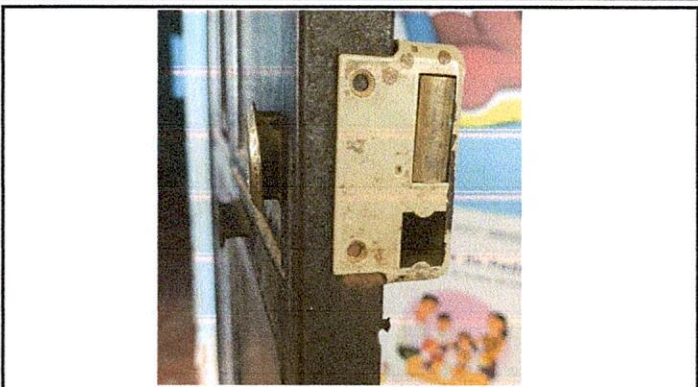
Foto 7: Sustitución de chapas de puertas
