SITUACIÓN DEFICIENCIAS DETERMINADAS

PREVIO

| NOMBRE DEL ESTABLECIMIENTO: | EORM | DIRECCIÓN DEL ESTABLECIMIENTO: | ALDEA CANSANLAC |
| CÓDIGO DEL ESTABLECIMIENTO: | 13-17-0857-43 | FECHA: | 20/03/2025 |

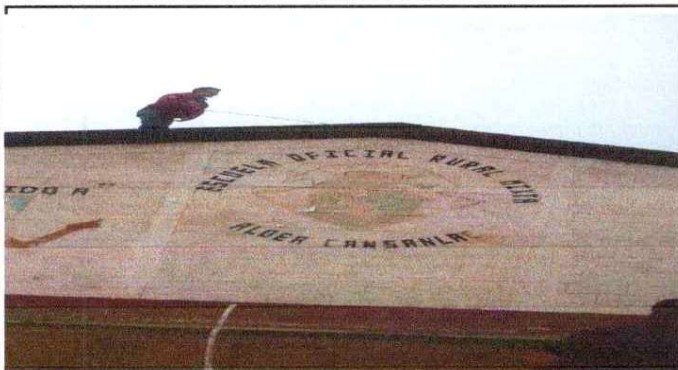
Foto1: Sustitución de lámina, por lámina troquelada aluzinc calibre 26

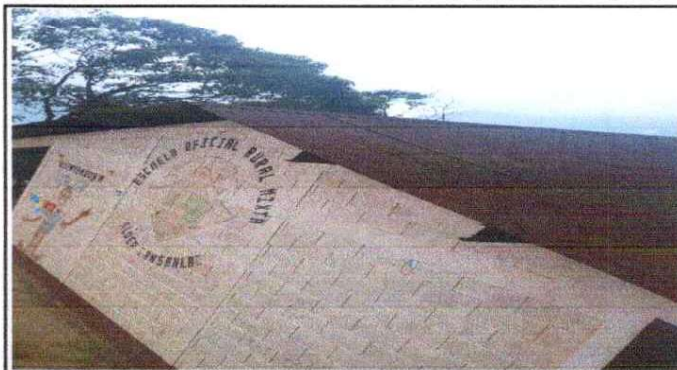
Foto 2: Sustitución de capote de lámina para lámina troquelada

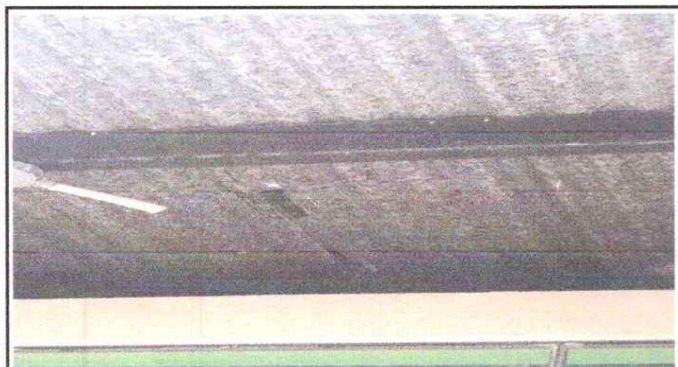
Foto 3: Mantenimiento de estructura de soporte de metal

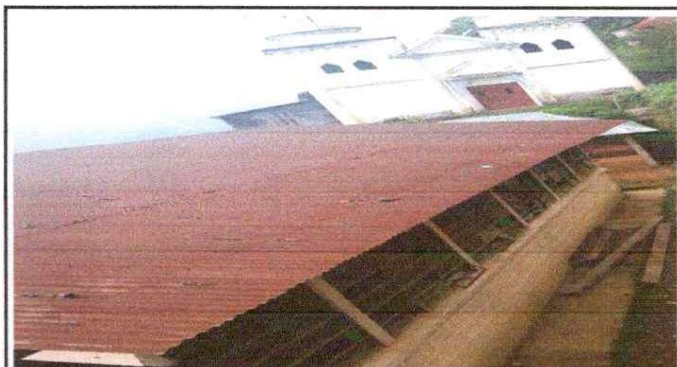
Foto 4: Mejoramiento de canales y bajadas de agua pluvial

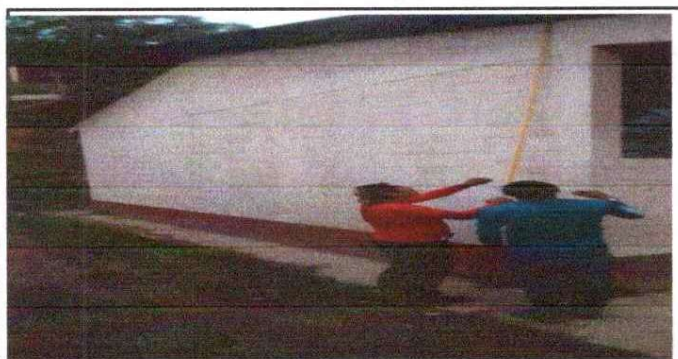
Foto 5: Pintura en muros exteriores e interiores

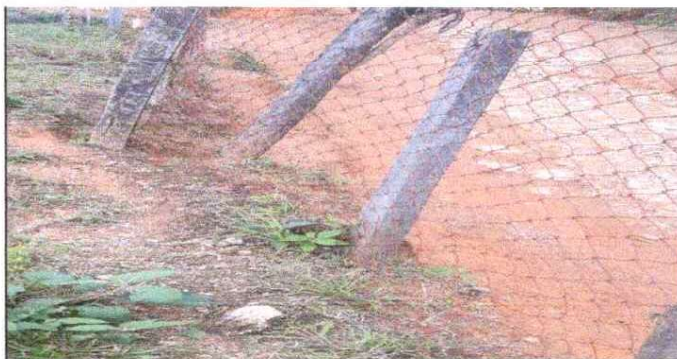
Foto 6: Sustitución de tubo HG y malla galvanizada

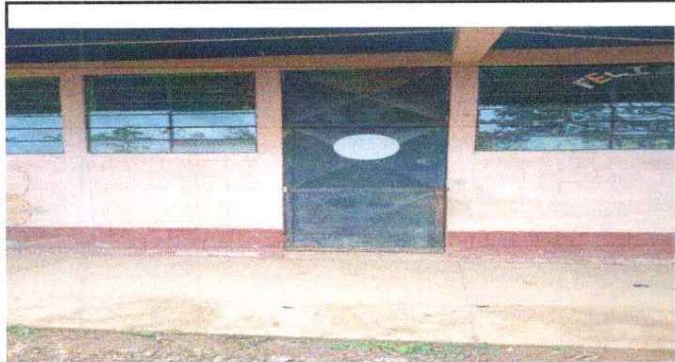
Foto 7: Mantenimiento a estructura (jijado y aplicación de pinturas)

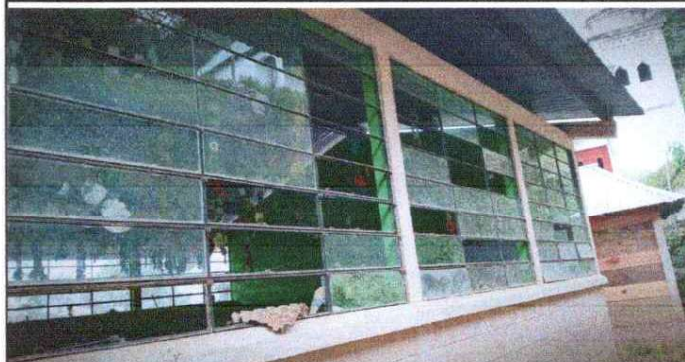
Foto 8: Sustitucion de vidros de 75 x 19 centimetro

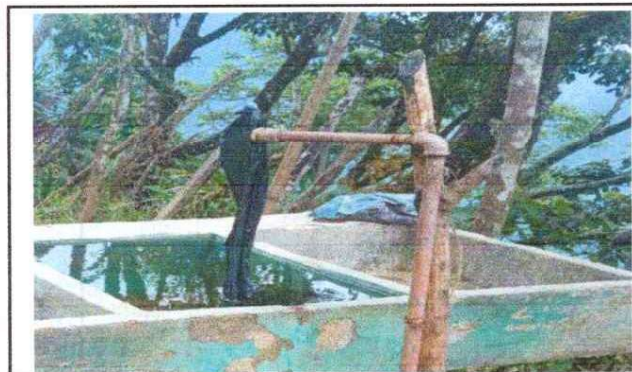
Foto 9: Sustitucion de chorro

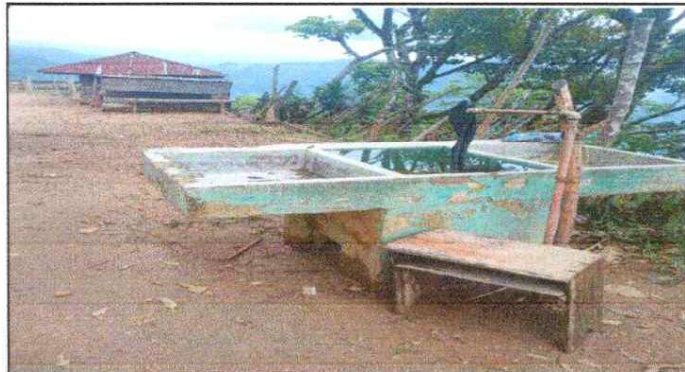
Foto 10: Sustitución de pila de cemento de dos lavaderos
