SITUACIÓN DEFICIENCIAS DETERMINADAS

| DEPARTAMENTO: | HUEHUETENANGO | MUNICIPIO: | SAN MATEO IXTATÁN |
| NOMBRE DEL ESTABLECIMIENTO: | EORM | DIRECCIÓN DEL ESTABLECIMIENTO: | Caserío Onala y Chenen, aldea Timacte |
| CÓDIGO DEL ESTABLECIMIENTO: | 13-18-0009-43 | FECHA: | 24/07/2025 |

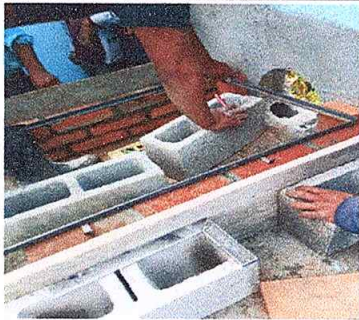
Foto 1: Durante la sustitución de estufa rural (completa) incluye chimenea y planta de metal

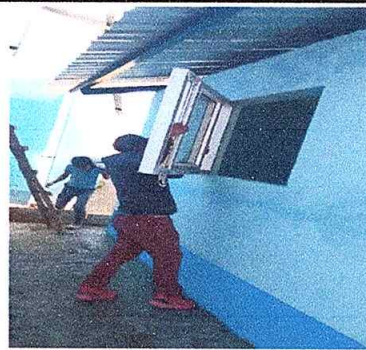
Foto 2: En proceso de sustitución de ventana de madera por metano de PVC en la cocina

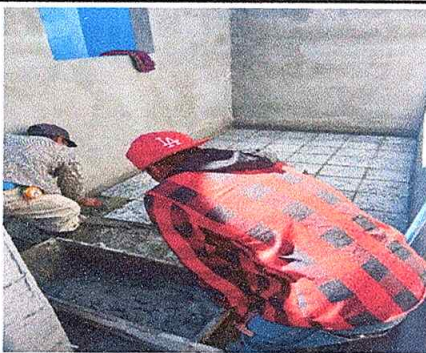
Foto 3: En proceso de sustitución de piso de torta de concreto por piso de granito

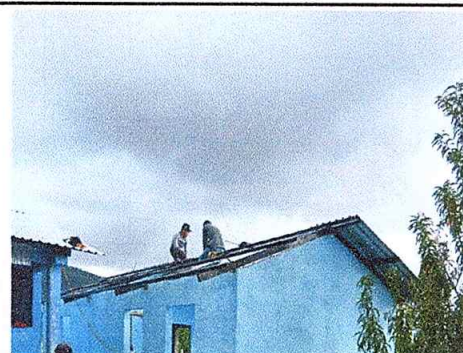
Foto 4: En proceso de sustitución de laminas por láminas troqueladas aluzinc calibre 26

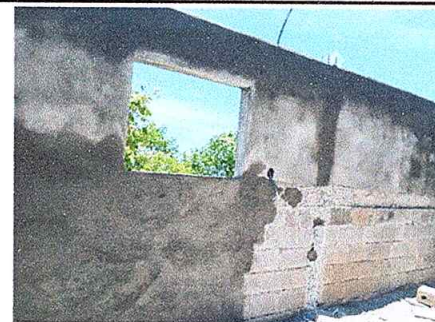
Foto 6: En proceso de repello en muro

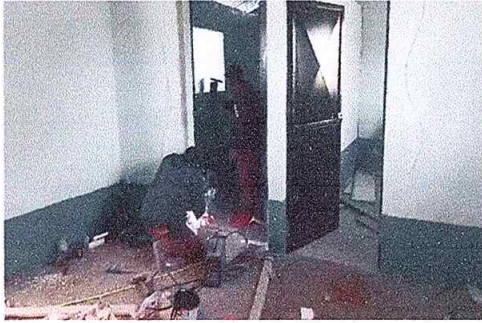
Foto 7: En proceso de mejoramiento de puerta de metal

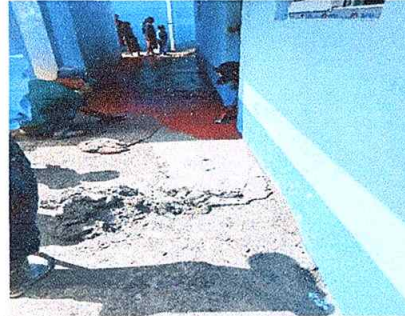
Foto 8: En proceso de sustitución de torta de concreto por cemento líquido

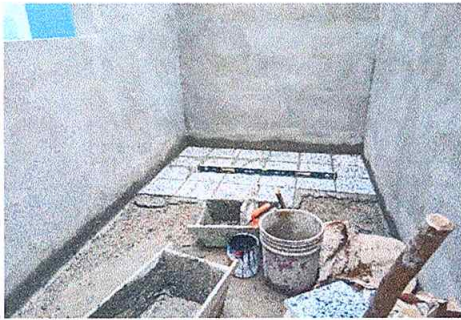
Foto 9: En proceso de sustitución de piso de concreto por piso de granito

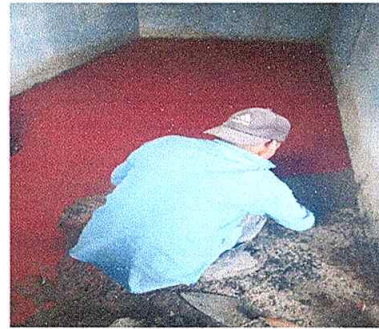
Foto 10: En proceso de sustitución de piso de grano por piso de cemento
