SITUACIÓN DEFICIENCIAS DETERMINADAS

| NOMBRE DEL ESTABLECIMIENTO: | Escuela Oficial Rural Mixta | DIRECCIÓN DEL ESTABLECIMIENTO: | Caserío San Miguelito, Aldea Bulej |
| CÓDIGO DEL ESTABLECIMIENTO: | 13 - 18 - 0019 - 43 | FECHA: | 20/03/2025 |

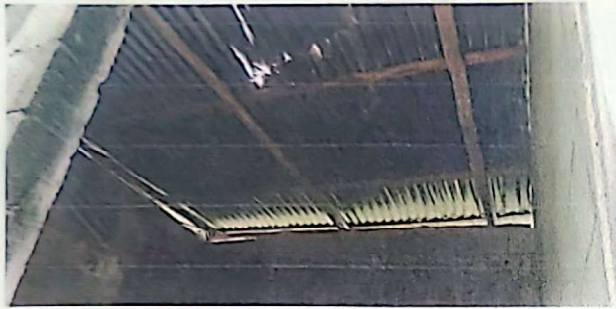
Foto1: Sustitución de lamina troquelada aluzinc calibre 26

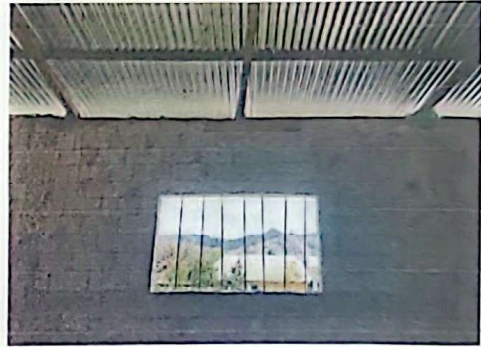
Foto 2: Sustitución de venanas de madera por metal mas vidrio

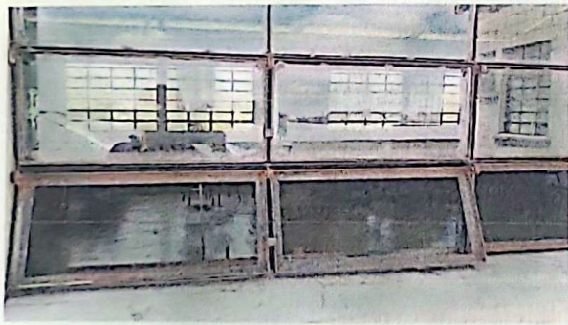
Foto 3: Mantenimiento estrucuras de metal (Lijado y aplicalcón de pintura)

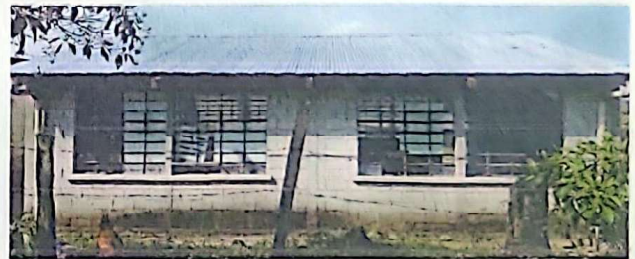
Foto 4: Pinturas en muros exteriores y ineriores

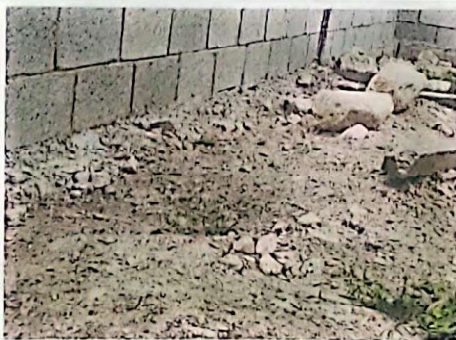
Foto 5: Mejoramiento de piso por torta de concreto en el aula

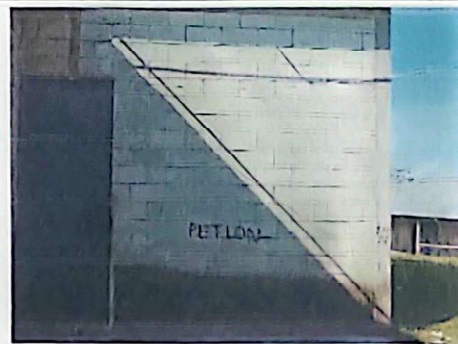
Foto 6: Mantenimiento de estructura de metal (Lijado y pintado)
