SITUACIÓN DEFICIENCIAS DETERMINADAS

| DEPARTAMENTO: | HUEHUETENANGO | MUNICIPIO: | SAN MATEO IXTATÁN |
| NOMBRE DEL ESTABLECIMIENTO: | EORM | DIRECCIÓN DEL ESTABLECIMIENTO: | CASERÍO PALUGUA, ALDEA BULEJ |
| CÓDIGO DEL ESTABLECIMIENTO: | 13-18-0020-43 | FECHA: | 31/07/2025 |

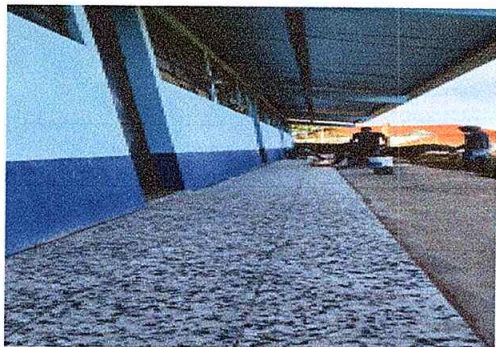
Foto 1: Colocación de piso de granito, en el corredor del centro educativo.

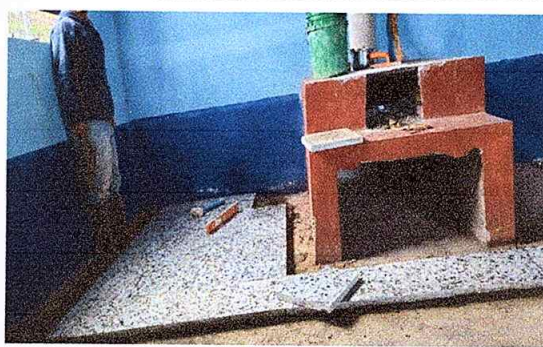
Foto 2: Colocación de piso de granito en la cocina.

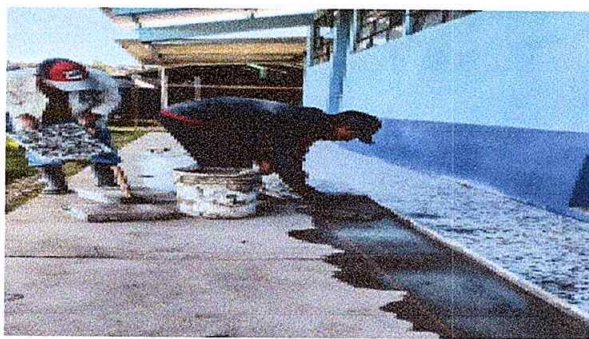
Foto 3: Colocación de piso de granito, en el corredor de la cocina.

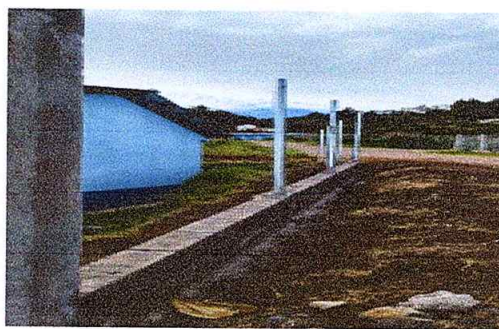
Foto 4: Instalación de tubos galvanizados de cerco para la circulación del centro educativo.

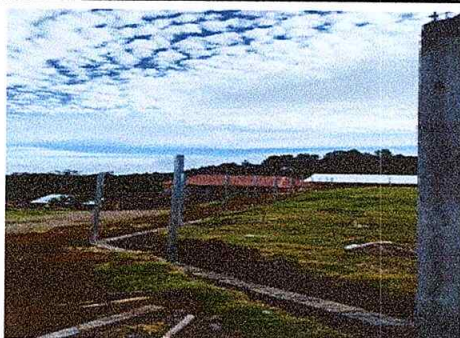
Foto 5: Instalación de portón.

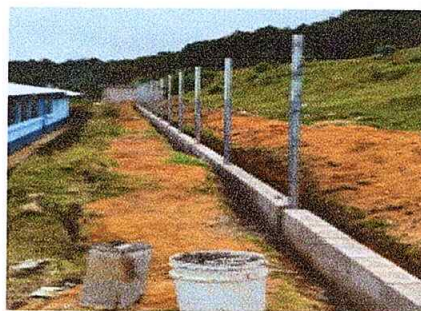
Foto 6: sustitución de circulación de madera por tubo galvanizado.
