REGISTRO FOTOGRÁFICO  
PROGRAMA DE MANTENIMIENTO DE EDIFICIOS ESCOLARES PÚBLICOS

| NOMBRE DEL ESTABLECIMIENTO: | EOUM ANEXO A EORM ALDEA PACOMAL, JORNADA M | DIRECCIÓN DEL ESTABLECIMIENTO: | ALDEA PACOMAL, SAN MATEO IXTATÁN |
| CÓDIGO DEL ESTABLECIMIENTO: | 13-18-0864-41 | FECHA: | 12/06/2025 |

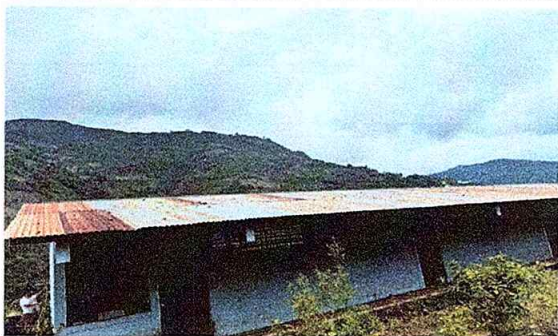
Foto 1: En la fotografía se observa el techo en malas condiciones y muy viejas oxidadas y agujeradas

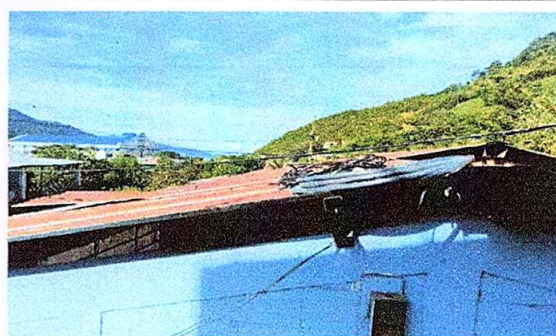
Foto 2: En la imagen se observa el techo deteriorado e inservible

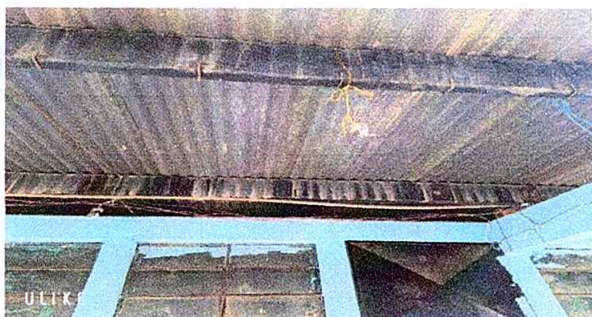
Foto 3: en la fotografía se observa las estructura de soporte de techo de metal ya muy deteriorada, por lo cual se pretende darle mantenimiento a cada uno.

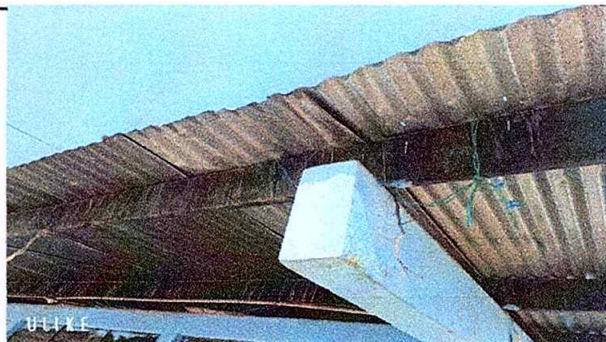
Foto: 4 En la imagen se observa que la estructura de soporte de metal se encuentra muy oxidado

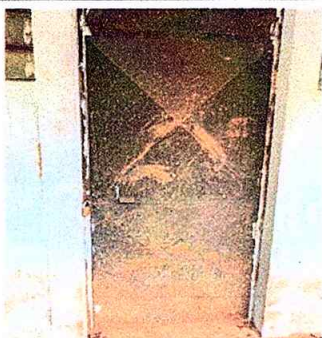
Foto 5: En la imagen se observa las puertas de las aulas en muy mal estado rota y oxidada.

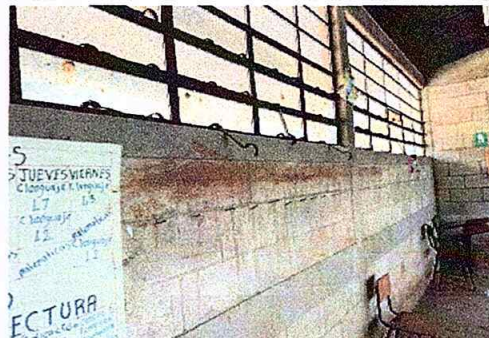
Foto 6: En la fotografía se puede observar la pintura de muros exteriores e interiores en muy m. alas condiciones. Se necesita de mantenimiento

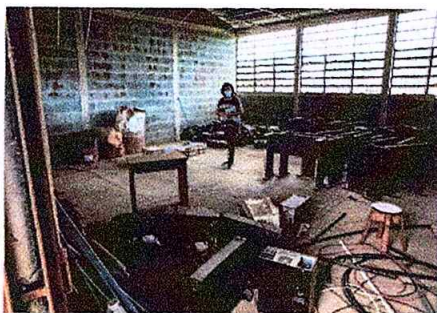
Foto 1: En esta imagen se observa en el interior del aula con vidrios de ventanas quebradas y se necesita cambiar.

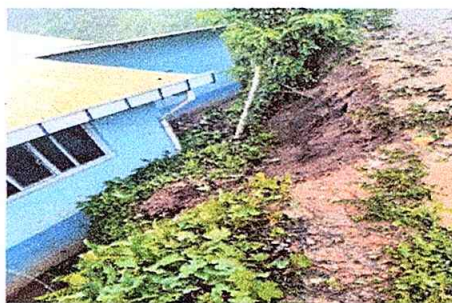
Foto 2: En la fotografía se observa el canal de agua pluvial roto y en malas condiciones

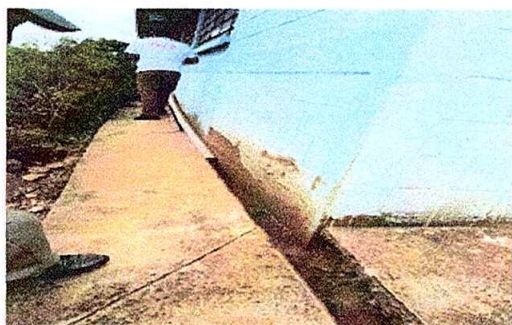
Foto 3: En esta imagen se observa una torta de piso agrietada y necesita ser reconstruida y mantenimiento

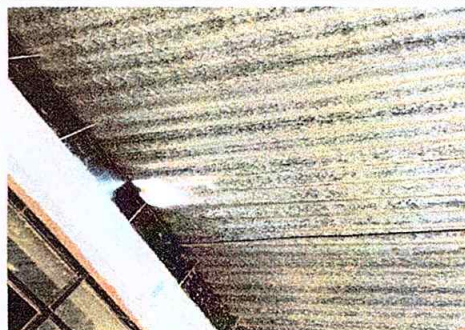
Foto 4: en la imagen se observa que la lamina del techo se encuentra agujerada y entrada de agua .

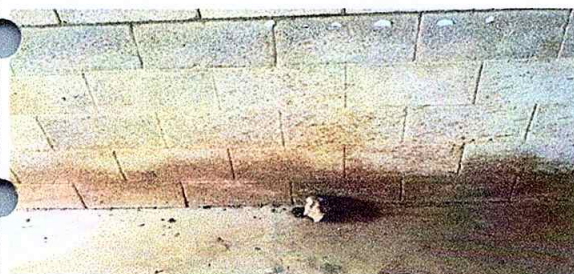
FOTO: 5 En la imagen se observa la pared de las aulas en muy mal estado

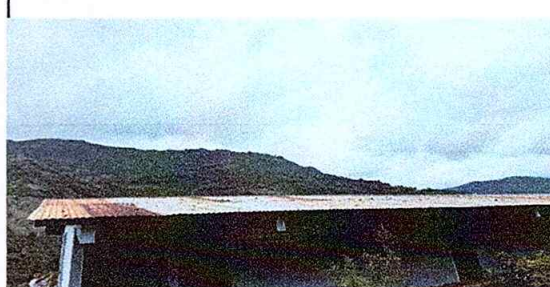
FOTO: 6. el techo de la escuela se encuentra en mal estado la lamina oxidada y rota
